Sintesi della valutazione dell'accessibilità della casa di riposo di Aiello del Friuli “Casa Mafalda”

Indicazioni generali e puntuali

Ottobre 2013

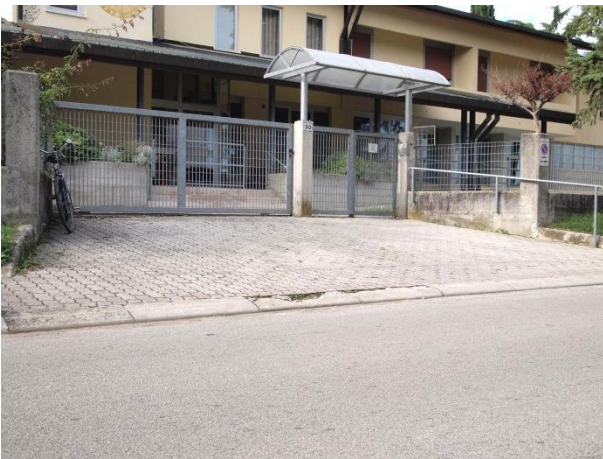
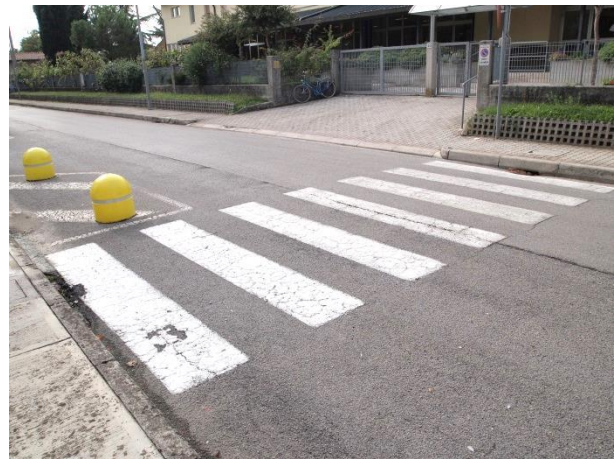
All'esterno manca un posto auto riservato alla persone con disabilità, e le indicazioni per il posto per l'accompagnamento, malgrado le condizioni di traffico lo permettano; mancano anche completamente le informazioni sulla struttura, non c'è nessun cartello e non è nemmeno indicata la funzione dell'edificio, anche se la facciata è stata dotata di decorazioni con il nome – Casa Mafalda – ed una meridiana, elemento caratterizzante il paese di Aiello del Friuli: in sostanza non ci sono gli elementi per favorire i visitatori degli ospiti della struttura. Il percorso pedonale, con le strisce ormai consunte e dunque con un contrasto insufficiente per l'individuazione da parte di un ipovedente, è stato posizionato in maniera errata, tanto da terminare nel tratto di marciapiede con gradino mentre sarebbe possibile posizionarlo di fronte al cancello d'ingresso dove c'è la rampa di collegamento fra la quota stradale ed il marciapiede per tutta la larghezza dell'accesso pedonale alla struttura.

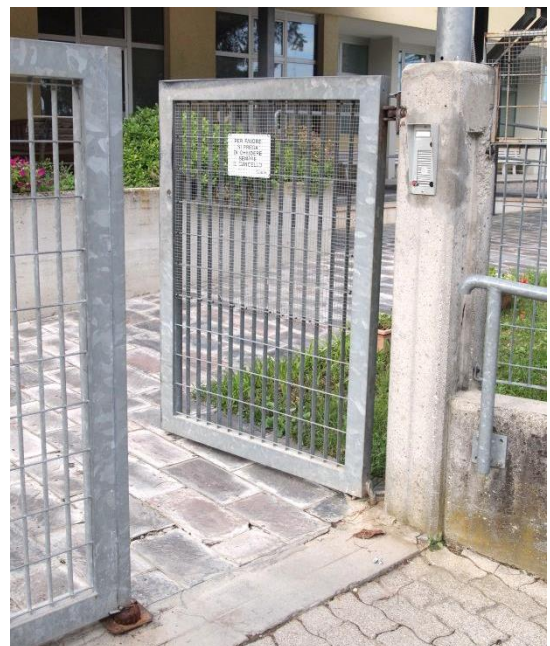
La carenza che subito si riscontra è la mancanza di segnali tattili di direzione e attenzione, e che il cancello della struttura non è accessibile perché per arrivarci bisogna percorrere una rampa con pendenza costante del 12% senza un pianerottolo davanti al cancello apribile a battente; il citofono è posizionato ad un'altezza di 10 cm oltre la misura indicata nel D.M. 236, ma di fatto non è raggiungibile da persona su sedia a ruote a causa dell'inclinazione del pavimento. È almeno presente un corrimano ad altezza corretta quale utile ausilio per anziani con difficoltà di deambulazione per utilizzare il citofono.

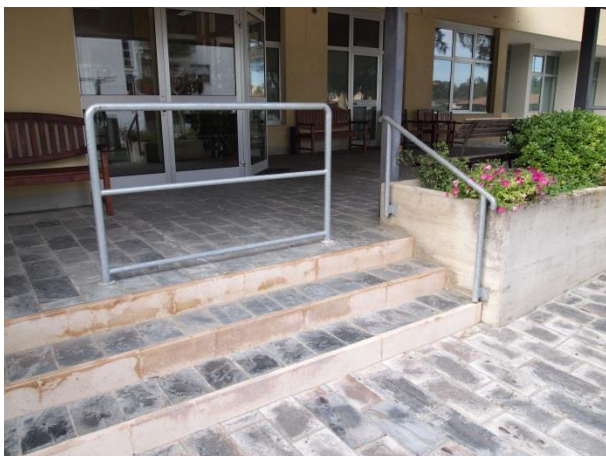
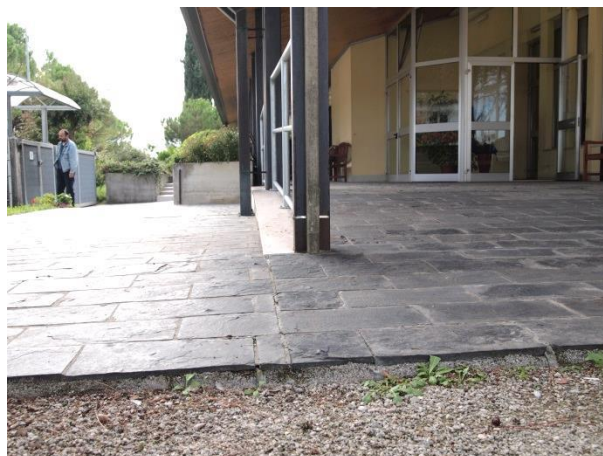
Il percorso dal cancello alla porta d'ingresso è parzialmente accessibile in quanto si sviluppa lungo una rampa in parte scoperta e in parte coperta dalla pensilina dell'ingresso, priva di corrimano, con una pendenza del 7% e priva di pendenza laterale, ma con un errore grossolano che rende difficoltoso l'accesso autonomo alle persone su sedia a ruote, perché non è stato realizzato un pianerottolo di collegamento con la rampa successiva e l'utente è costretto ad una svolta - con un restringimento dimensionale di 1,25 metri, in pendenza trasversale del 6%, ovvero la pendenza della rampa successiva, con conseguente rischio di ribaltamento, tant'è che la pendenza trasversale massima raccomandata dalle norme internazionali è del 2%.

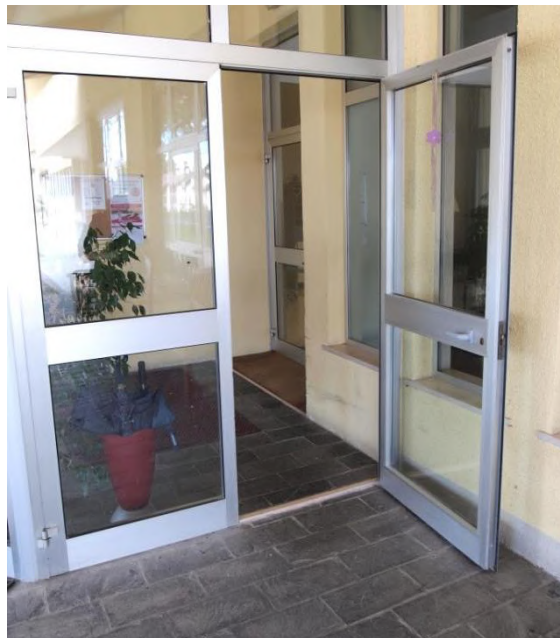
Lo spazio esterno dell'ingresso è dotato di panchine per il riposo con altezza di seduta corretta, schienale e braccioli per facilitare all'anziano di rialzarsi. Anche lungo il percorso e in prossimità dell'ingresso mancano i segnali tattili di segnalazione della porta, dato generale della struttura.

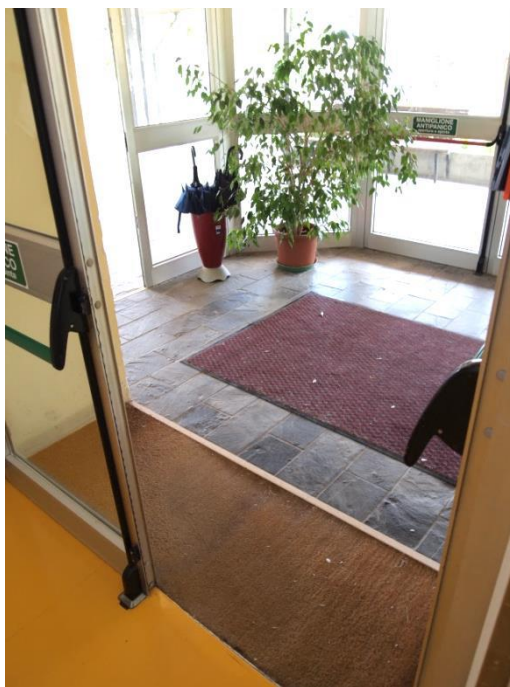
La porta d'ingresso presenta una piccola soglia con bordo non arrotondato ma al limite della tolleranza di norma di 25 mm; è apribile con volata all'esterno con lo spazio corretto per l'accostamento della sedia a ruote; all'interno c'è uno spazio filtro per l'ingresso determinato da un'ulteriore porta apribile all'esterno, priva di soglia con tappeto correttamente incassato nel pavimento per garantire la planarità.

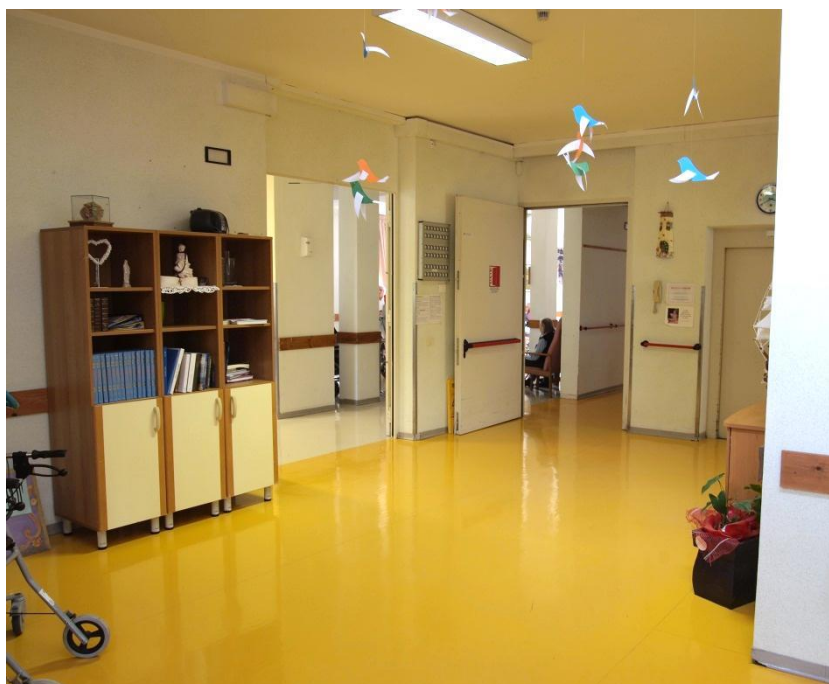
I percorsi interni del piano terra sono privi di dislivelli, con larghezze sufficienti che garantiscono il passaggio e gli spazi di manovra per persone su sedia a ruote; non ci sono porte lungo i passaggi ma molte stanze, in particolare quelle degli uffici amministrativi e dell'antibagno dei wc delle zone comuni di soggiorno, hanno una larghezza netta di 80 cm e, considerata la larghezza dei corridoi, è permessa la svolta a 90°.

Va annotato a questo riguardo che diverse associazioni di paraplegici sconsigliano porte troppo larghe la cui apertura pregiudica l'usabilità; è preferibile una larghezza sufficiente per il passaggio, purché sia possibile l'approccio frontale.

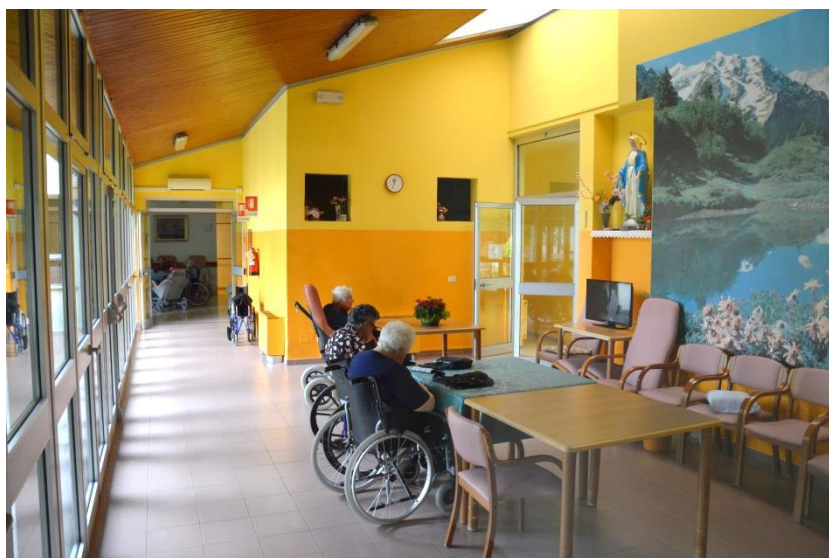
I soggiorni e la sala da pranzo garantiscono la mobilità e l'approccio ai mobili e ai tavoli con sedia a ruote.

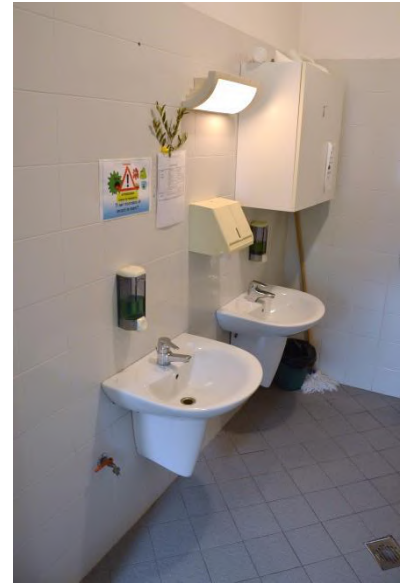
L'antibagno, con porta di larghezza di 80 cm, ha uno spazio sufficiente per la successiva apertura della porta del wc larga 90 cm, apribile verso l'esterno. L'antibagno è dotato di due lavabi privi di colonna, collocati ad altezza corretta, con profondità per le ginocchia e spazio frontale sufficienti a garantire l'usabilità a persone su sedia a ruote; anche il rubinetto miscelatore ha la misura corretta della leva.

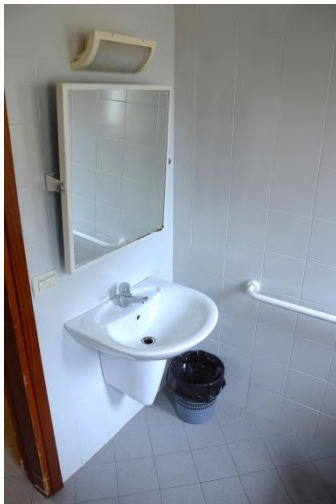
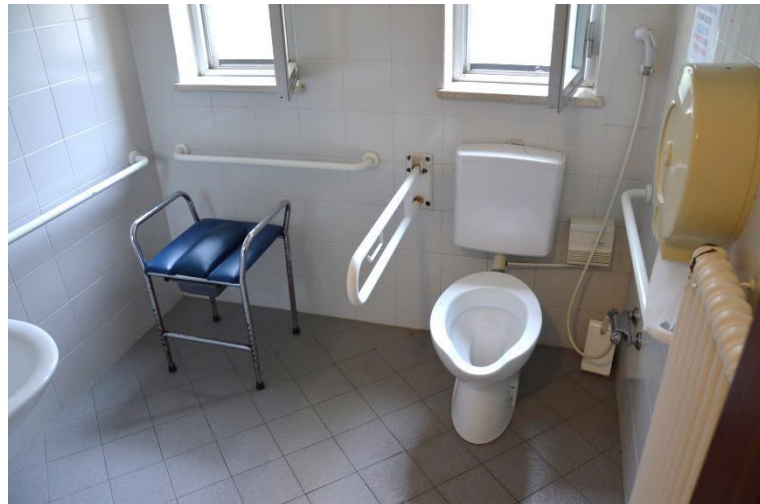
Il wc ha dimensioni che consentono l'accostamento laterale al vaso e frontale al lavabo, che ha le stesse caratteristiche descritte nel caso dell'antibagno; il vaso è posizionato correttamente ed è dotato di maniglione a muro posto a 40 cm dal proprio asse come prescrive la norma; dal lato dell'accostamento è installato un maniglione ribaltabile che non sporge di 20 cm oltre al bordo anteriore del vaso come prescrive la norma ISO 21542, ma che garantisce comunque l'usabilità per il trasferimento; è dotato anche di doccetta igienica raggiungibile da seduti come il pulsante dello sciacquone posto lateralmente e facilmente raggiungibile al contrario della carta igienica. Il sistema di allarme è presente, azionabile da cordicella poco visibile perché priva di contrasto cromatico con lo sfondo della parete e raggiungibile da seduti ma non dal pavimento.

Manca una mensola di appoggio, ganci per gli abiti, il portasapone ed un ripiano sopra il lavabo. Lo specchio, a mezza figura, è orientabile su asse orizzontale e con bordi di protezione a norma; è presente il porta salviette ma posto ad un'altezza superiore a quella fissata per una buona usabilità.

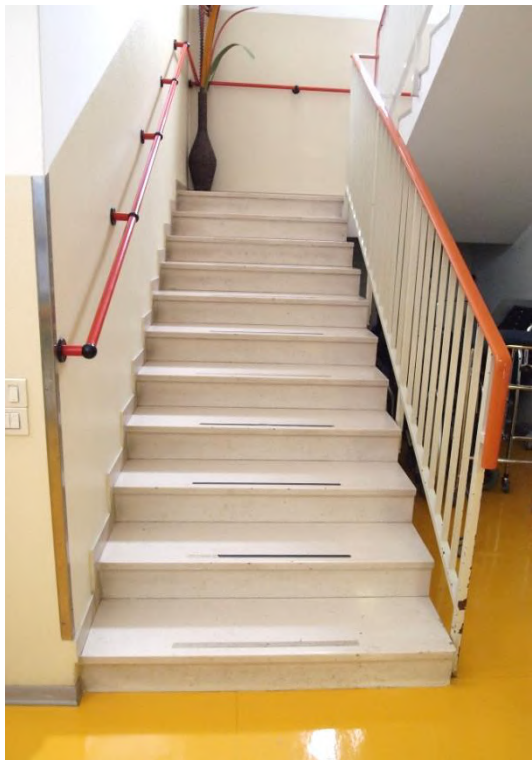
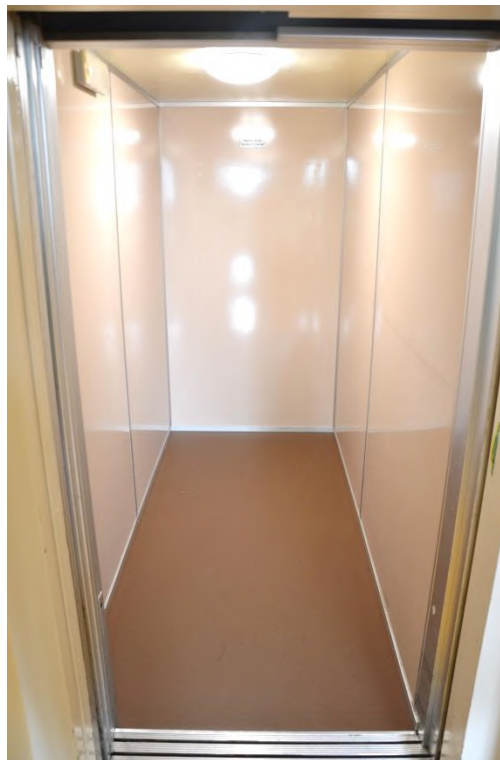
Le scale hanno dimensioni corrette e corrimano sui due lati ad altezza di norma; manca il secondo corrimano e in quello a parete non è garantita la continuità per la scorrevolezza della mano; non ci sono i segnali a terra di segnalazione all'inizio e allo sbarco della scala, ma i gradini hanno la striscia di segnalazione antiscivolo percepibile con il piede, seppur consunti in alcuni casi.
