Test sul questionario di valutazione e risultati di sintesi sull'accessibilità a Sacile

Scuola primaria "Vittorino da Feltre"

Dicembre 2013

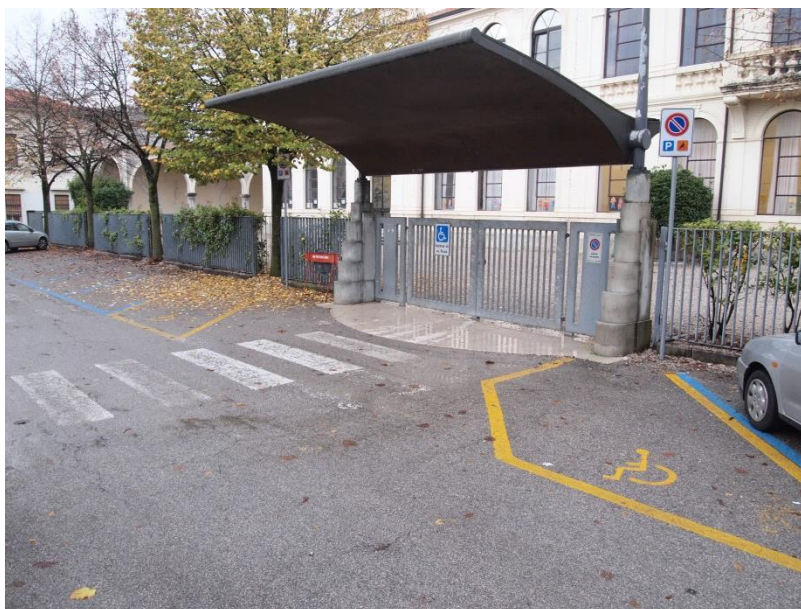
I due parcheggi riservati a persone con disabilità davanti l'ingresso principale *presentano differenti criticità* in quanto la lunghezza del posto auto non è di 5 metri e non è coperto.

(Il parcheggio non ha un collegamento diretto con l'ingresso della scuola).

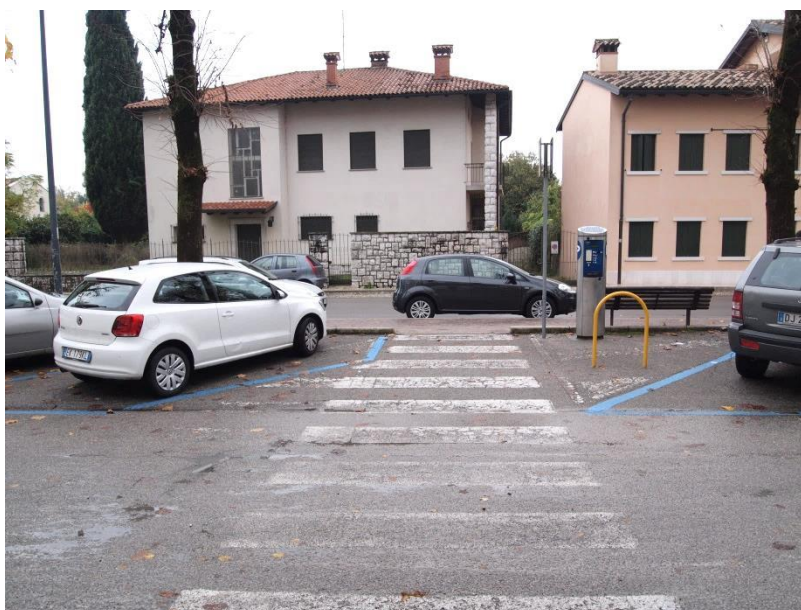
L'attraversamento pedonale non presenta il segnale di avvertenza in corrispondenza dell'attraversamento né il segnale verticale. Inoltre il percorso pedonale non è posto su un marciapiede ma si cammina lungo la strada. Né l'attraversamento né il percorso pedonale sono illuminati.

Il cancello principale è chiuso e dotato di citofono ad un'altezza di 140 cm, troppo elevata per l'uso di persone su sedia a ruote.

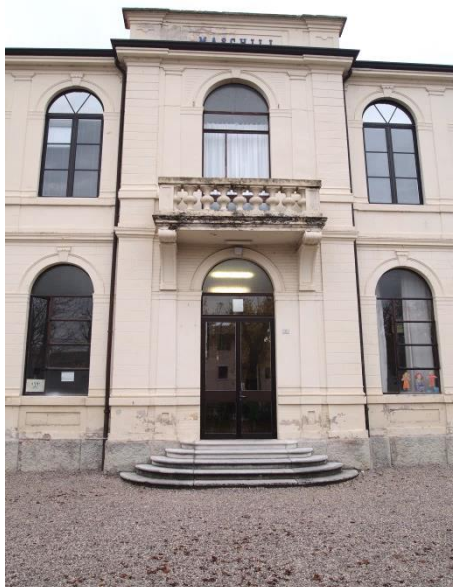
Il percorso dal posto auto all'ingresso della scuola non è accessibile, infatti la pavimentazione è composta da ghiaia non stabilizzata che non permette il passaggio della sedia a ruote. Inoltre la porta d'ingresso della scuola si raggiunge solo tramite le scale, come *alternativa accessibile* non è presente né un servoscala né una rampa di collegamento.

Le scale di accesso all'ingresso principale dell'edificio non sono coperte, sono prive di un corrimano e strisce di contrasto sulle pedate.

Lo spazio esterno all'ingresso non ha una profondità ed una larghezza di fronte alla porta superiore al 1,50 metri. Il citofono è posto troppo in alto (130 cm).

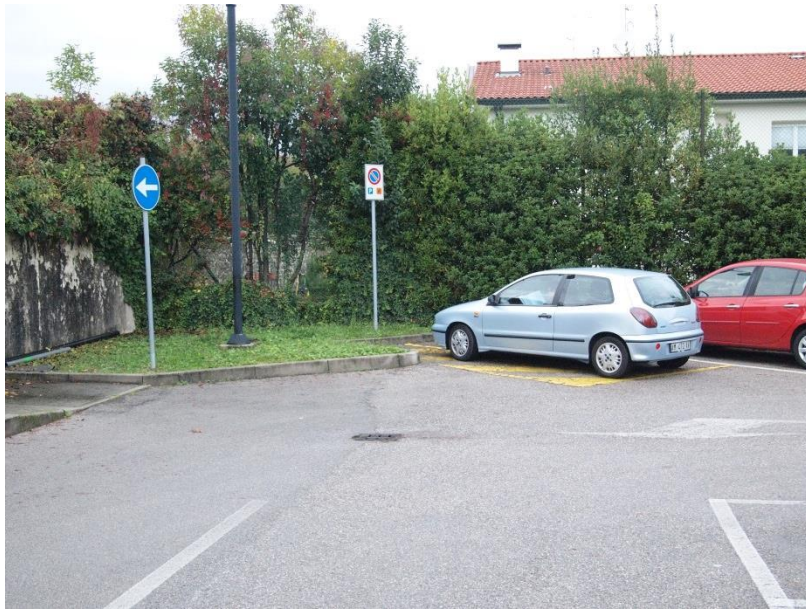
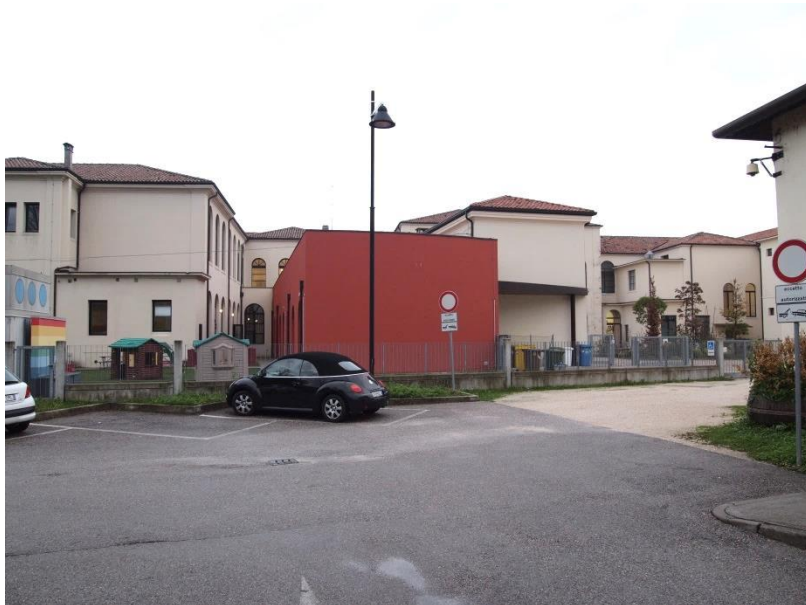
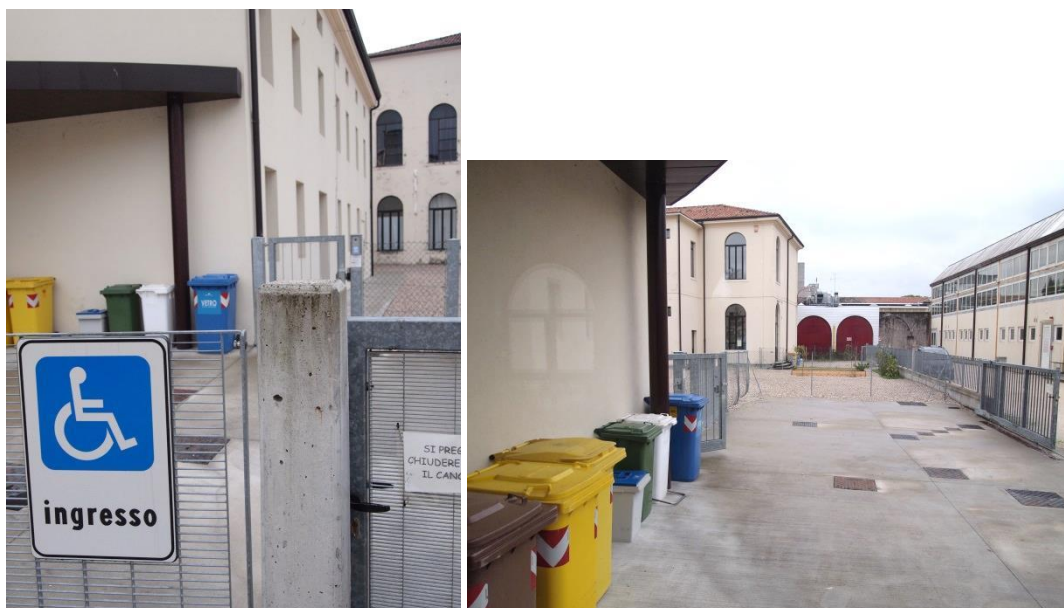
Il posto auto riservato è posto ad una distanza maggiore di 50 metri dall'ingresso, nel tragitto non è presente un marciapiede ma il percorso pedonale viene effettuato lungo la strada che presenta un cambiamento di materiale che non ostacola il passaggio a persone su sedia a ruote. Il posto auto e il percorso non sono coperti e illuminati, inoltre i contrasti di colore non ne facilitano la percezione.

All'interno della zona scolastica è presente un posto auto per accompagnamento segnalato come ingresso per disabili posto ad una distanza maggiore di 10 metri dall'ingresso e raggiungibile passando un cancello apribile senza richiesta; è sprovvisto di copertura e la pendenza longitudinale è maggiore del 2%.

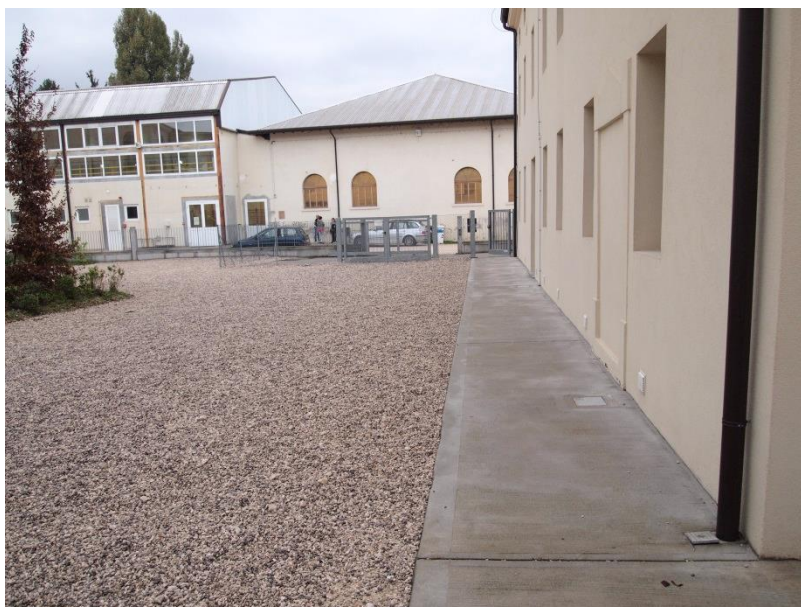
Il cancello d'ingresso secondario richiede una pressione per aprirlo superiore a 8kg; il citofono non è facile da notare e non raggiungibile da persone su sedia a ruote.

Il percorso dal cancello all'ingresso ha una larghezza di 150 cm ed è privo di copertura.

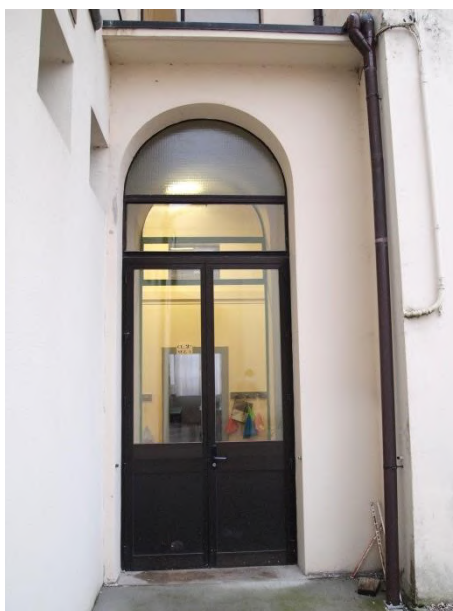
Lo spazio esterno e interno alla porta d'ingresso risulta avere dimensioni adeguate; la porta si individua chiaramente, ha dimensionamenti corretti ed è sprovvista di campanello, forse non necessario.

In entrambi i percorsi si nota la mancanza di sedute e di elementi tattilo plantari.

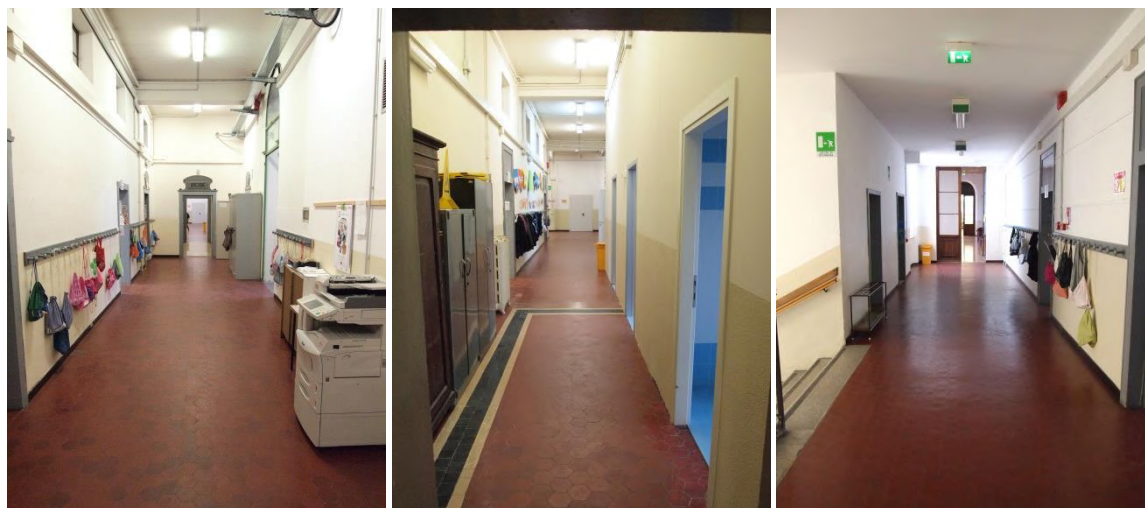
La struttura, all'interno come all'esterno, non presenta segnali tattilo plantari. I pannelli informativi danno errate indicazioni in quanto datate e non aggiornate con i cambi di funzione.

I percorsi presentano una buona illuminazione e la pavimentazione non è antiscivolo.

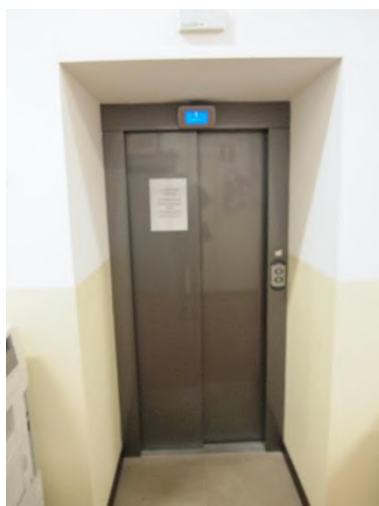
L'ascensore è facile da riconoscere all'interno della struttura, la porta a scorrimento automatico ha una larghezza netta inferiore ai 90 cm. Esso presenta una targa tattile che informa sui servizi dei vari livelli posta ad un'altezza superiore ai 1,40 metri dal pavimento. Lo spazio libero di fronte alla porta dell'ascensore è inferiore ai 1,50 metri. La botoniera interna è posta ad altezza corretta e la cabina ha dimensioni adeguate.

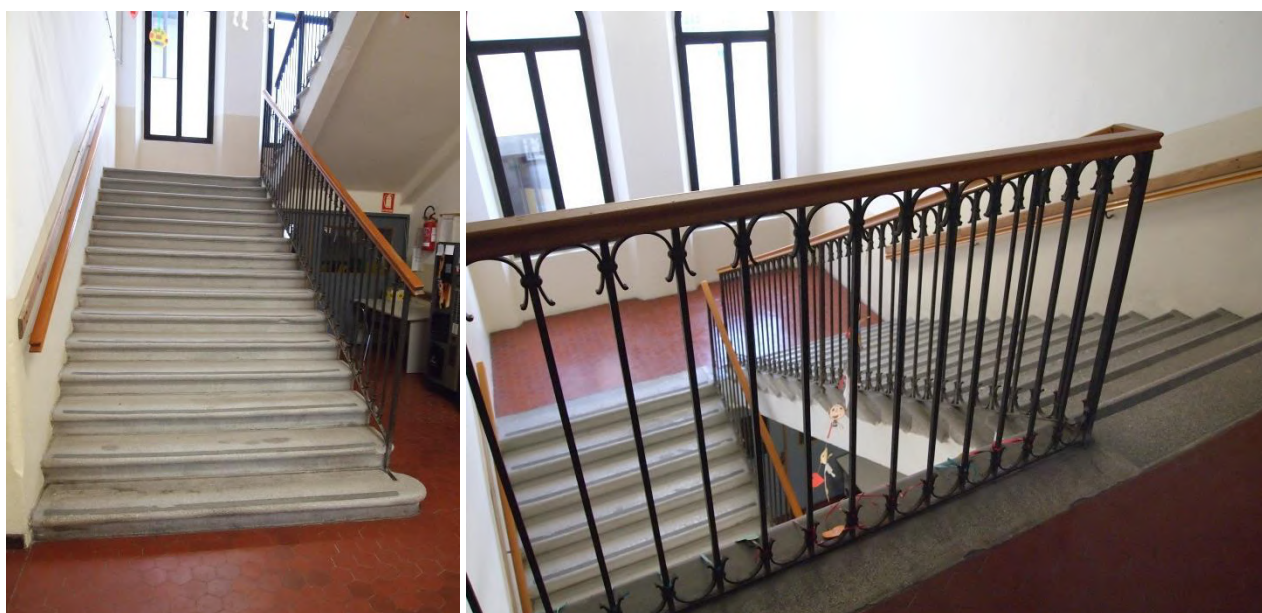
La scala invece possiede due corrimano differenti: quello sul lato muro ha un'altezza corretta ma non è continuo sul pianerottolo e non dista 4 cm dalla parete mentre l'altro è posto troppo in alto. Essi non proseguono per 30 cm oltre la scala inoltre nelle estremità del corrimano è facile impigliarsi. I gradini sono correttamente dimensionati e regolari, sono provvisti di strisce antiscivolo ma mancano segnali tattili sui piani di sbarco.

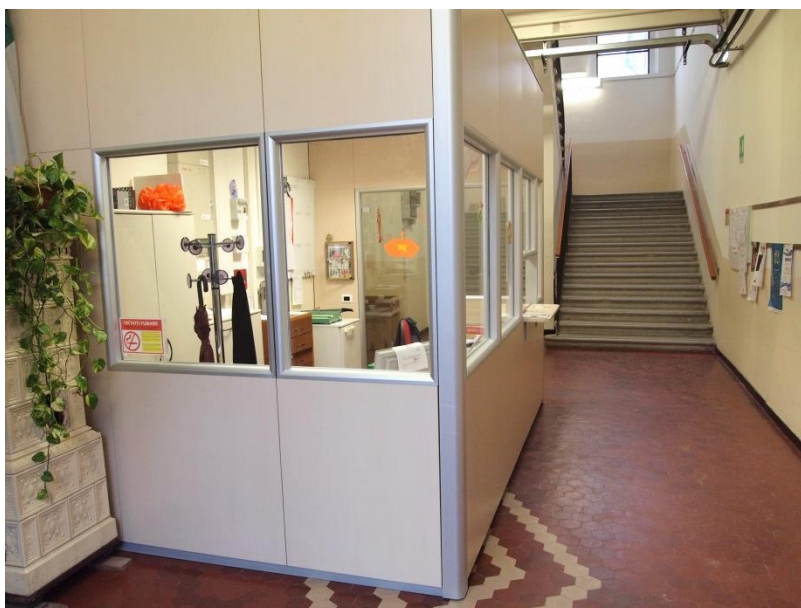
In prossimità dell'ingresso principale, facilmente raggiungibile dall'ingresso secondario ma non segnalato, è stato posizionato lo sportello della segreteria. Di fronte al bancone lo spazio è adeguato ma l'altezza impedisce a persone su sedia a ruote di fruire del servizio. L'illuminazione è sufficiente e l'apertura facilita la comunicazione. Lo spazio non presenta sedute per l'attesa e neppure appendiabiti.

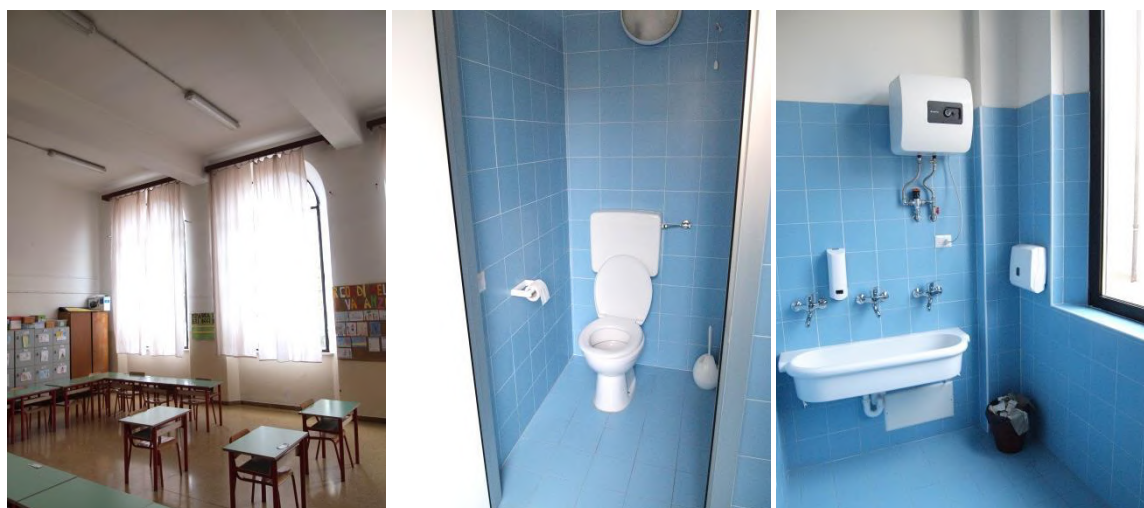
Gli arredi scolastici sono di facile identificazione all'interno degli ambienti, le altezze dei banchi e delle sedie sono differenti in base alle classi, mentre nei bagni l'altezza del vaso e del lavabo non sono posti alle altezze adeguate alle fasce d'età. Sono assenti i bagni accessibili. Le porte hanno le maniglie ad un'altezza media di 105 cm.

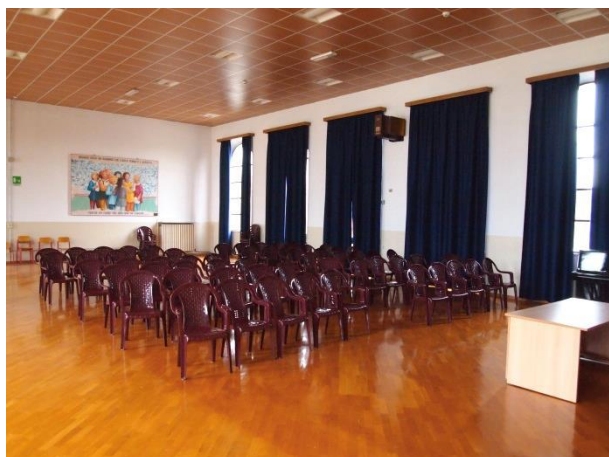
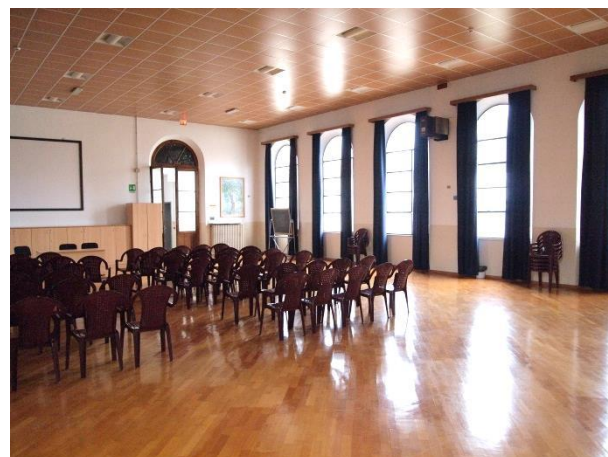
La sala convegno posta al primo piano è accessibile, sia nei posti riservati al pubblico, sia nella zona dei relatori. I mobili sono fruibili da persone su sedia a ruote in modo autonomo. La sala prevede un impianto di proiezione e una buona illuminazione. L'altezza delle maniglie delle porte d'ingresso è di 107 cm e le sedute non sono dimensionate per l'uso dei bambini.

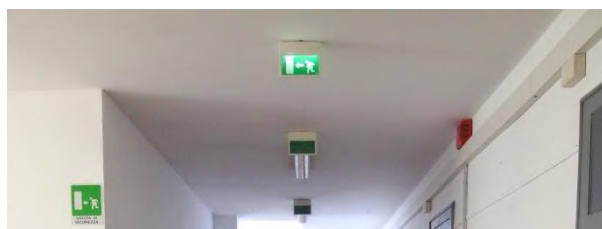
L'edificio possiede un allarme antincendio e i relativi percorsi segnalati per l'evacuazione dall'edificio. La struttura non prevede spazi calmi per l'attesa dei soccorsi nei vari piani.
