AREA WELFARE  
AAS.2 Bassa Friulana - Isontina

COMUNE DI PORDENONE

# REPORT SINTETICO ACCESSIBILITÀ URBANA

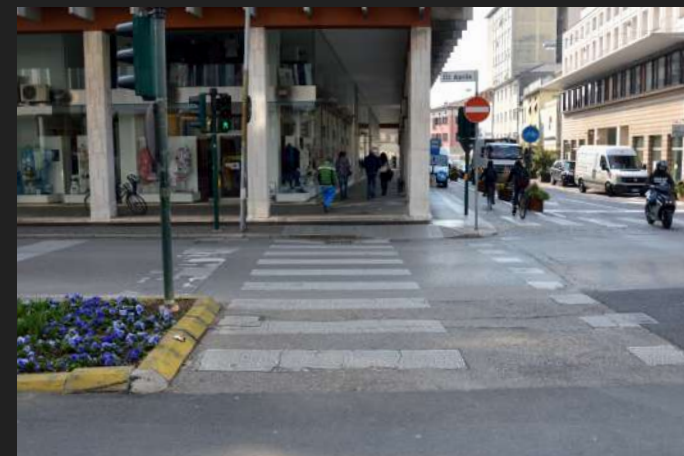
Dopo l'attraversamento con Corso Giuseppe Garibaldi, con strisce sufficientemente contrastate e distinte per percorso pedonale e ciclabile, regolato da **semaforo con dispositivo acustico e pulsante di chiamata con segnale tattile di direzione**, il percorso su Via XXX Aprile si svolge in direzione di Viale Guglielmo Marconi lungo la **pista ciclabile** perché il **marciapiede è troppo stretto** e il **porticato non è raggiungibile** a causa del gradino presente lungo tutto l'edificio.

FIGURA 1 Attraversamento semaforizzato su via XXX Aprile

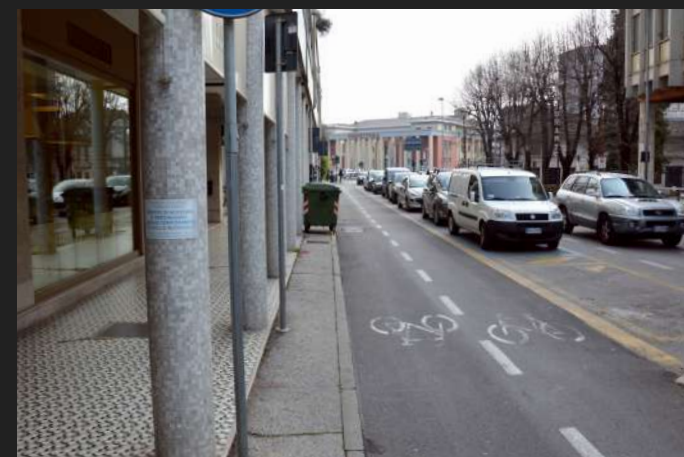
In prossimità dell'incrocio con il viale, la pista ciclabile ha una **commistione con il percorso pedonale**, e forma una **curva pericolosa con ridotta visibilità** – condizione aggravata dalla mancata manutenzione del verde –; queste condizioni rendono pericoloso, oltre che disagiavo, il percorso per i pedoni e in particolare alle persone con disabilità.

FIGURA 2 Percorso obbligato su pista ciclabile

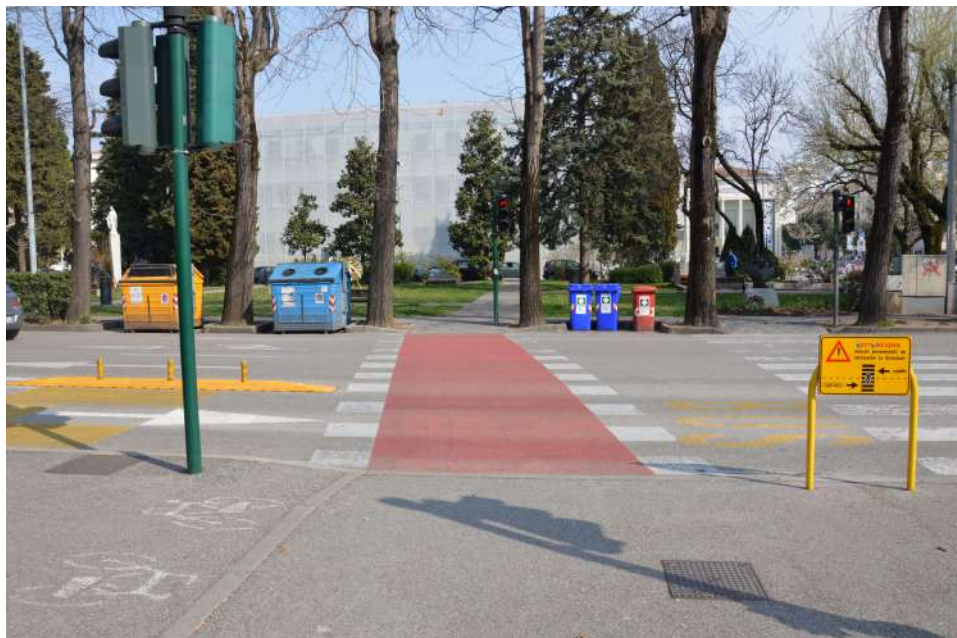
L'**attraversamento** su Viale Guglielmo Marconi è **separato** per percorso pedonale e ciclabile e regolato da semafori come descritti in precedenza; il raccordo con il marciapiede opposto è realizzato con elementi in calcestruzzo disposti a spina di pesce dissestati a causa delle radici degli alberi<sup>1</sup> e con **pendenza elevata** che rende difficilmente accessibile il transito a persone su sedia a ruote non accompagnate. L'intero percorso è **illuminato** dai lampioni stradali.

**FIGURA 3** Attraversamento ciclabile su viale Guglielmo Marconi

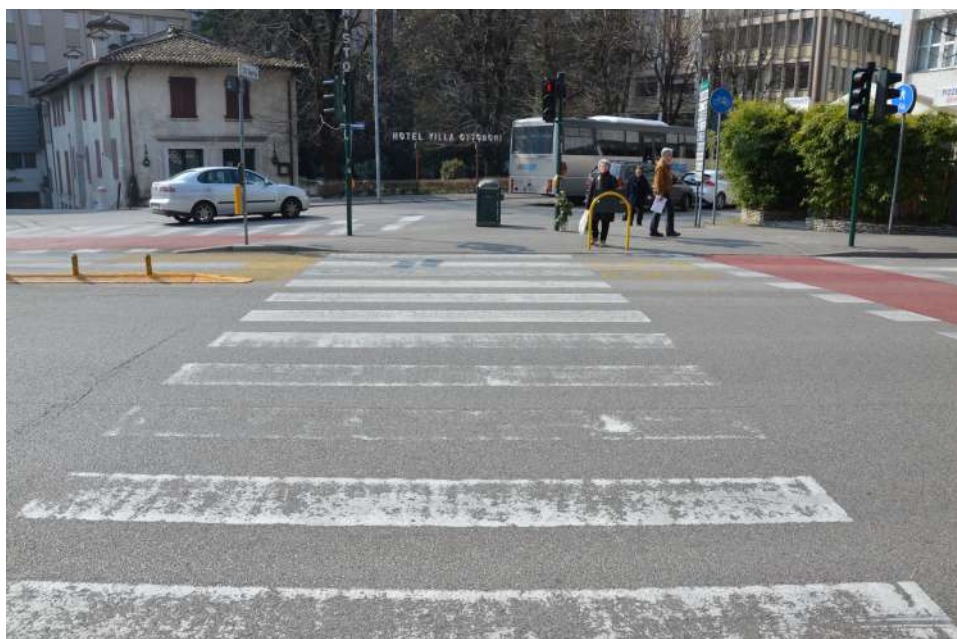
**FIGURA 4** Attraversamento pedonale affiancato al ciclabile

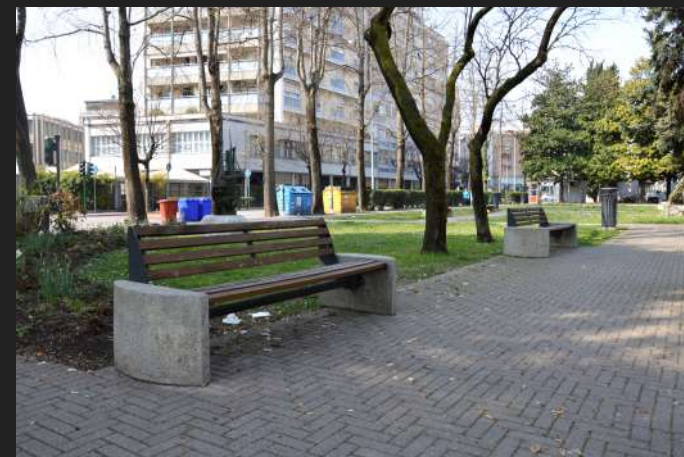
I **percorsi** sono realizzati in blocchetti in calcestruzzo in buone condizioni, senza ostacoli e in piano, **di larghezza adeguata** e dotati di **panchine** in legno con schienale a fianco di essi. Il colore dei percorsi, insieme al verde naturale della vegetazione, favorisce dei buoni contrasti per la percezione e l'orientamento.

FIGURA 5 Panchine all'interno del Giardino Centro Studi

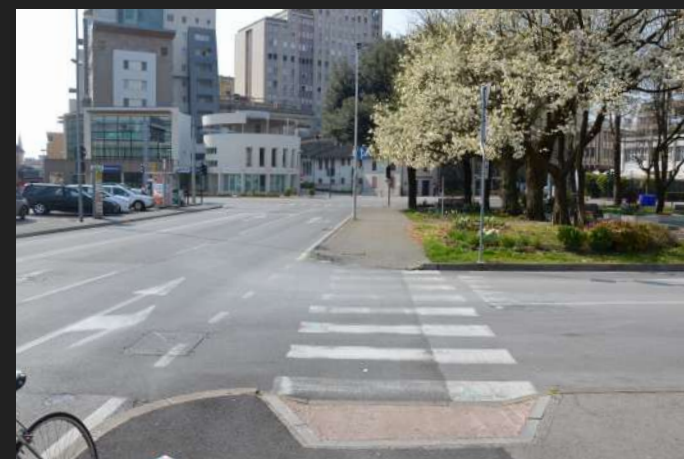
Il percorso principale prosegue su Piazza Maestri del Lavoro dopo un **attraversamento pedonale** privo di cartello verticale su via Gaspare Gozzi che presenta **due rampe** di raccordo **non** perfettamente **complanari** e **con dissesti**.

FIGURA 6 Attraversamento su via Gaspare Gozzi

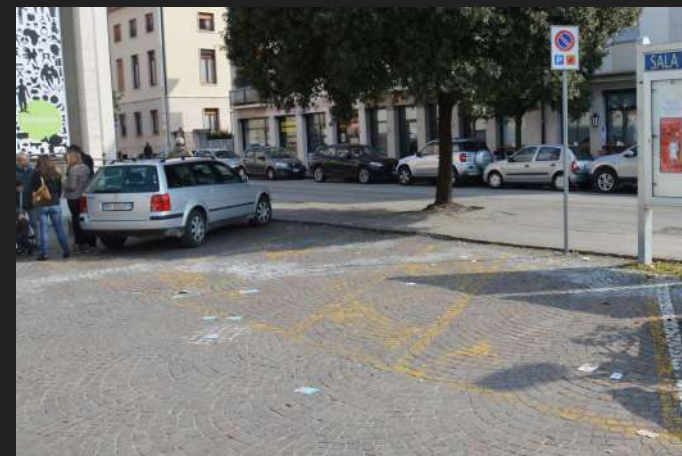
Su Piazza Maestri del Lavoro ci sono **tre parcheggi riservati** a pettine per le persone con disabilità correttamente dimensionati e con segnaletica orizzontale da rifare in funzione dei due **ingressi** del **Liceo "Leopardi-Majorana"** e quello del **Cinemazero**: un ingresso del Liceo è stato dotato di montascale per superare il dislivello, mentre il cinema ha una **rampa elicoidale** a norma che presenta però problemi di pendenza trasversale.

FIGURA 7 Tre posti auto riservati di fronte al cinema

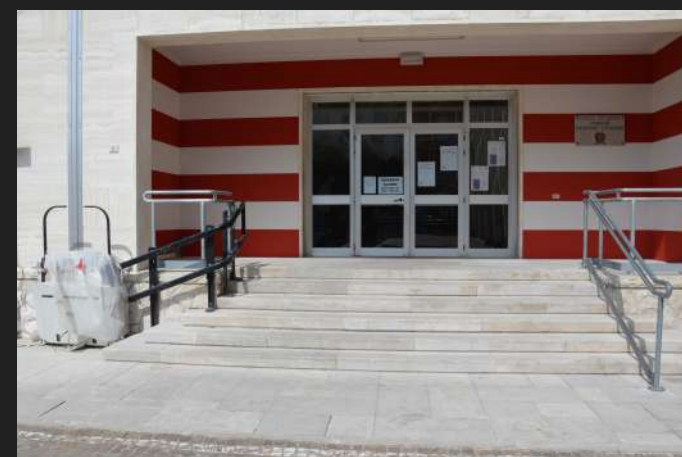
Le **porte** d'ingresso del Liceo hanno uno spazio correttamente dimensionato e coperto, sono dotate di **campanello** (manca il dispositivo di chiamata/campanello al livello della piazza per l'uso del montascale o la richiesta d'informazioni), sono a telaio in alluminio e doppio vetro, con apertura esterna e maniglioni di sicurezza antipánico.

FIGURA 8 Ingresso del liceo con montascale

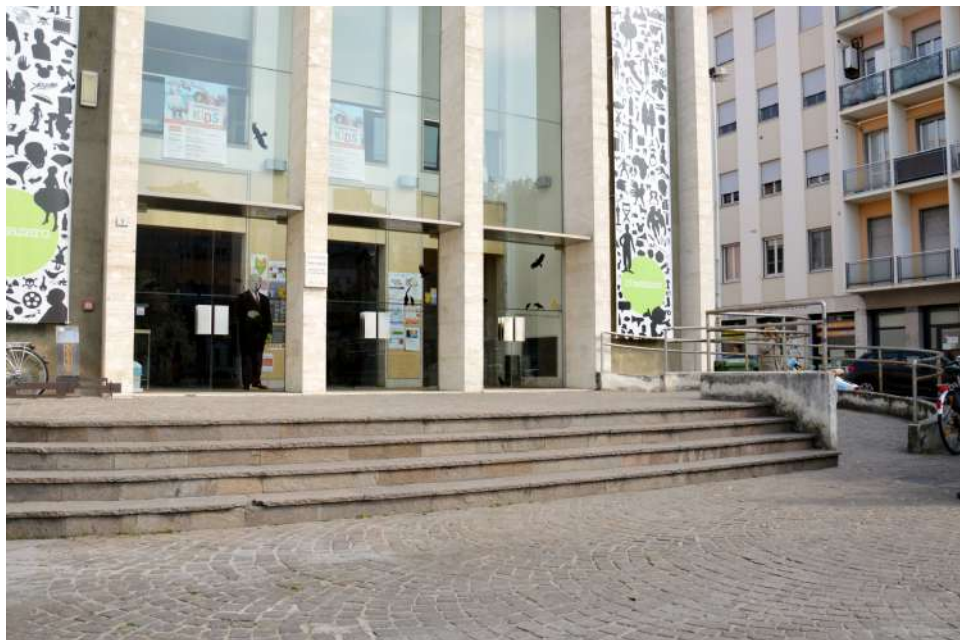
L'ingresso del Cinemazero non è coperto; le **porte**, piuttosto **pesanti per l'uso** da parte di persone su sedia a ruote, sono realizzate in vetro con apertura a doppia volata, precedute da una soglia superiore al massimo normativo e con uno spazio filtro interno con pavimento in tappeto troppo morbido.

**FIGURA 9** Ingresso del Cinemazero

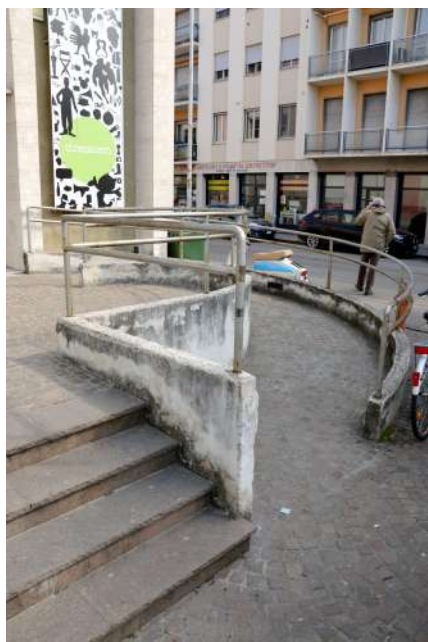
**FIGURA 10** Rampa a fianco delle scale

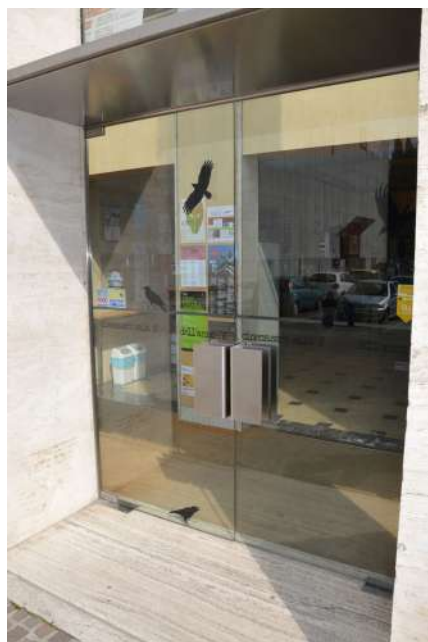
**FIGURA 11** Porte d'ingresso con spazio filtro all'interno

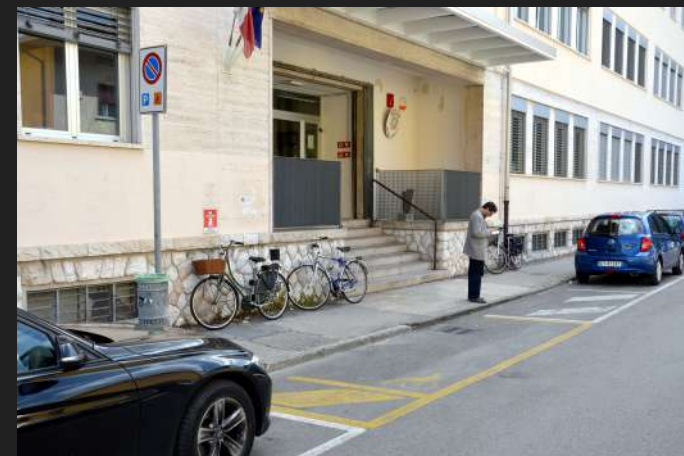
Le porte hanno le stesse caratteristiche di quelle del Liceo e non ci sono campanelli o citofoni. In prossimità dell'ingresso, c'è un **parcheggio riservato** di dimensioni e segnaletiche corrette, su strada a senso unico e sbarco sul marciapiede con larghezza sufficiente.

FIGURA 12 Posto auto riservato di fronte all'ingresso della scuola media

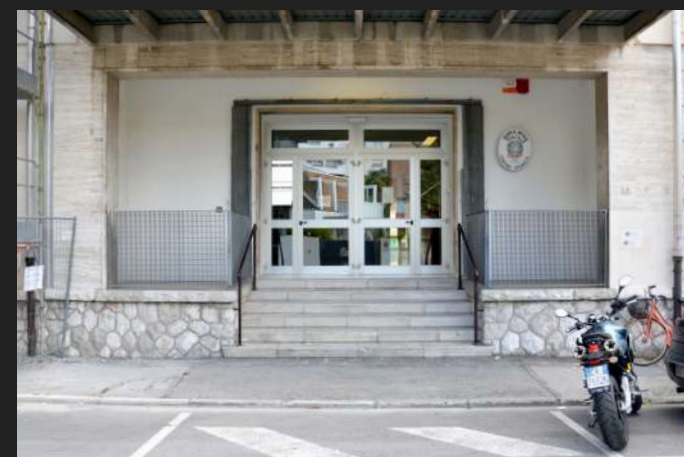
Nello stesso isolato, su via Gaspare Gozzi, ci sono i due ingressi identici della **Scuola Media "Centro Storico"**, caratterizzati da scalinata priva di dispositivi per l'**accessibilità motoria** resa possibile **dal cortile interno**; gli ingressi non hanno i segnali tattilo-plantari e le informazioni sono ridotte al cartello ministeriale con la denominazione della scuola.

FIGURA 13 Ingresso della scuola media su via Gaspare Gozzi

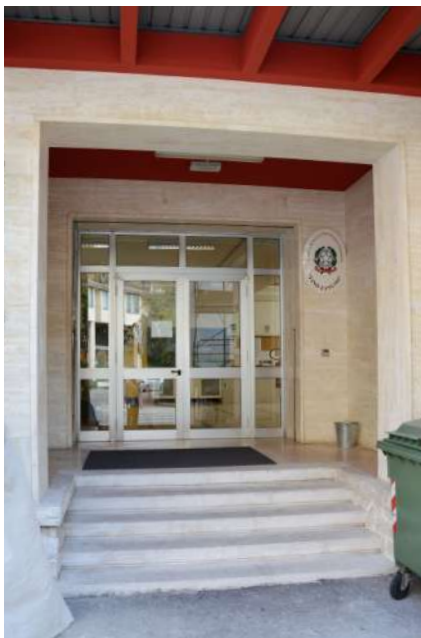
Alla fine della via si trova l'ingresso dell'**ISIS "Lino Zanussi"** uguale a quelli appena descritti ma dotato di **campanello** posto però **sopra le scale**.

**FIGURA 14** Ingresso dell'ISIS "Lino Zanussi" da via Gaspare Gozzi

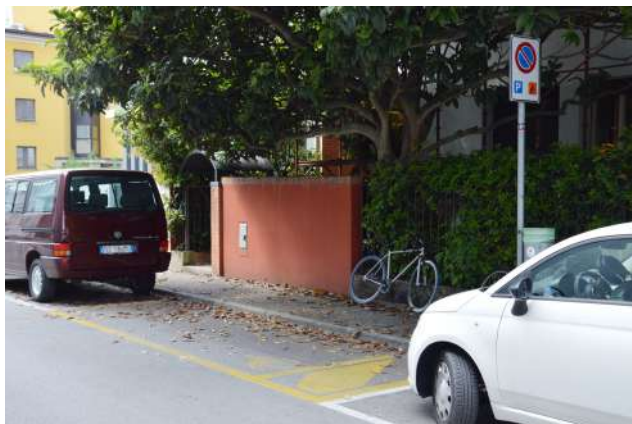
Di fronte, sul lato opposto con sbarco sfavorevole su strada, c'è un **parcheggio riservato** con le stesse caratteristiche di quello descritto in precedenza.

**FIGURA 15** Posto auto riservato di fronte all'ingresso

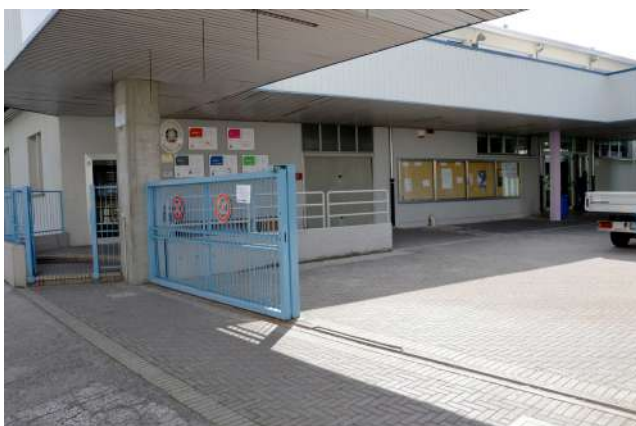
Su via Molinari si trova l'ingresso alle aule e ai laboratori della scuola dislocati sul cortile interno cui si accede dal cancello scorrevole esterno con la guida a terra assimilabile a una soglia.

**FIGURA 16** Ingressi al cortile interno da via Molinari

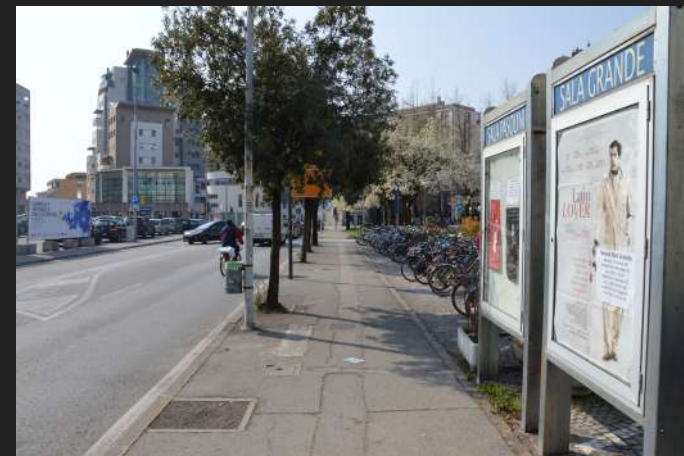
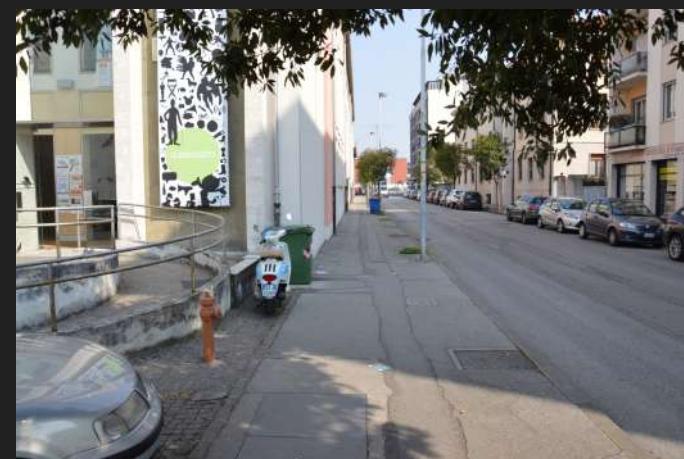
Proseguendo dal Cinemazero in direzione dell'incrocio con Via Molinari, il **marciapiede** è adeguatamente **largo** pur in presenza di alberi; la pavimentazione è in asfalto ed è stata rabberciata longitudinalmente per la lunghezza dell'edificio adiacente, mentre alla fine di esso, il marciapiede si restringe a causa dei cassonetti che comunque permettono la larghezza utile di passaggio, e il bordo che limita la **zona verde funge da guida naturale**, seppur debole, di direzione per i ciechi, in precedenza costituita dal muro.

FIGURE 18 E 19 Marciapiede lungo la via

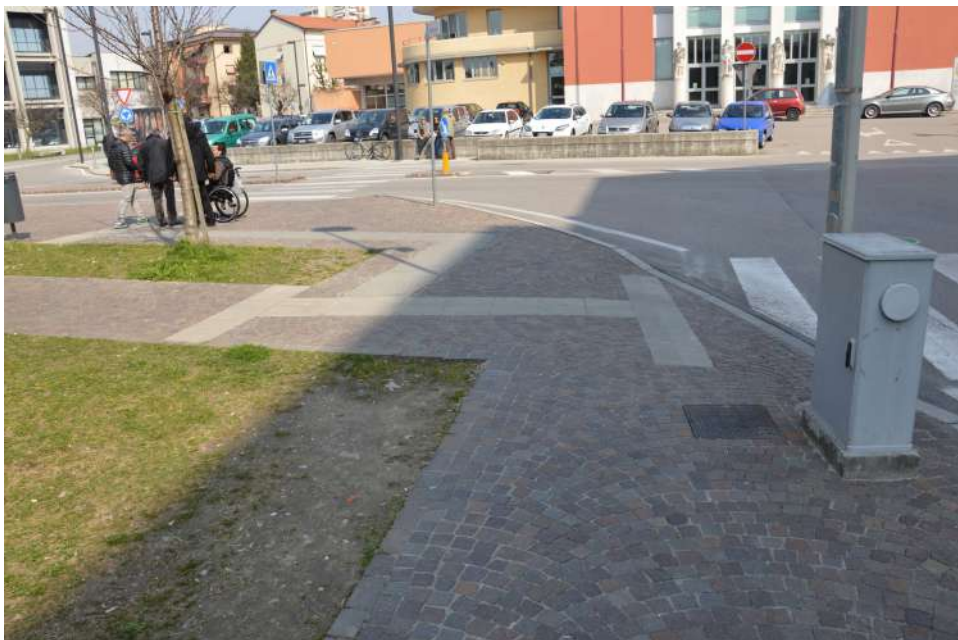
In prossimità dell'attraversamento di via Molinari, la **pavimentazione** del marciapiede è in cubetti di porfido **con l'inserimento dei codici tattilo-plantari**: *è stato osservato che sono stati realizzati con un **eccesso di segnali** che invece di guidare in modo chiaro rischiano di confondere il fruitore, e che i codici previsti dal sistema Loges-Vet-Evolution a piccole righe e pallini appiattiti per segnalare cambi di direzione e ostacoli valicabili, sono realizzati in modo tale che non si riescono ad avvertire con la suola.*

**FIGURA 20** Eccedenza di codici tattilo-plantari

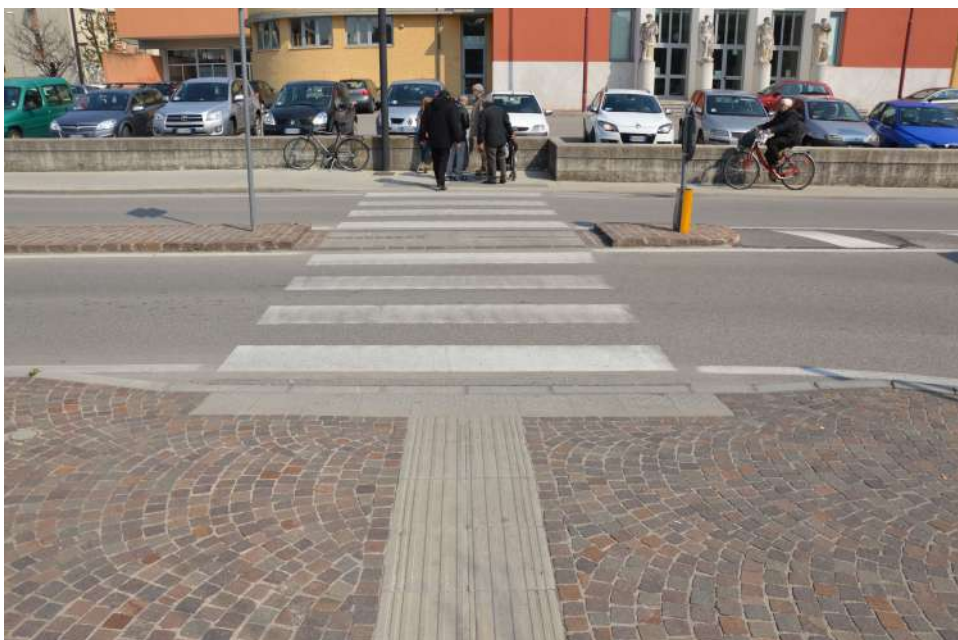
L'**attraversamento** parte con una leggera rampa con guida tattile, le strisce hanno un contrasto sufficiente e segnalate anche dal cartello verticale, ed è diviso da un'**isola pedonale** utile per gli anziani ma **disagevole**, perché corta e totalmente ricoperta di segnali tattili che rendono sconnessa la pavimentazione, **per le persone su sedia a ruote** e ciclisti; dalla parte opposta, il marciapiede è in calcestruzzo complanare con segnali tattili di direzione.

**FIGURA 21** Attraversamento pedonale su via Molinari

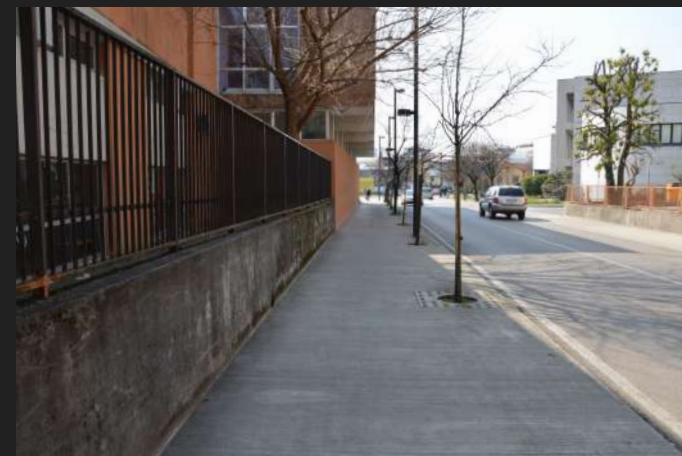
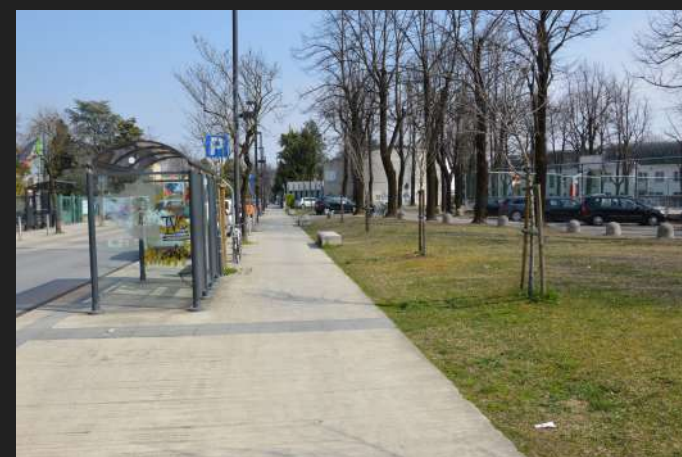
Il **marciapiede** in calcestruzzo di recente realizzazione, è **in ottimo stato**, in piano, largo, quindi **accessibile** e **fornito**, nei tratti in cui non ci sono guide naturali, **di codici tattilo-plantari** usati anche per segnalare gli **attraversamenti pedonali** ortogonali e la fermata dell'autobus. Tutto il percorso è fornito di **sedute** in pietra prive di schienale e d'**illuminazione dedicata** e non semplicemente quella diffusa dalla strada.

FIGURA 22 E 23 Marciapiede lungo la via

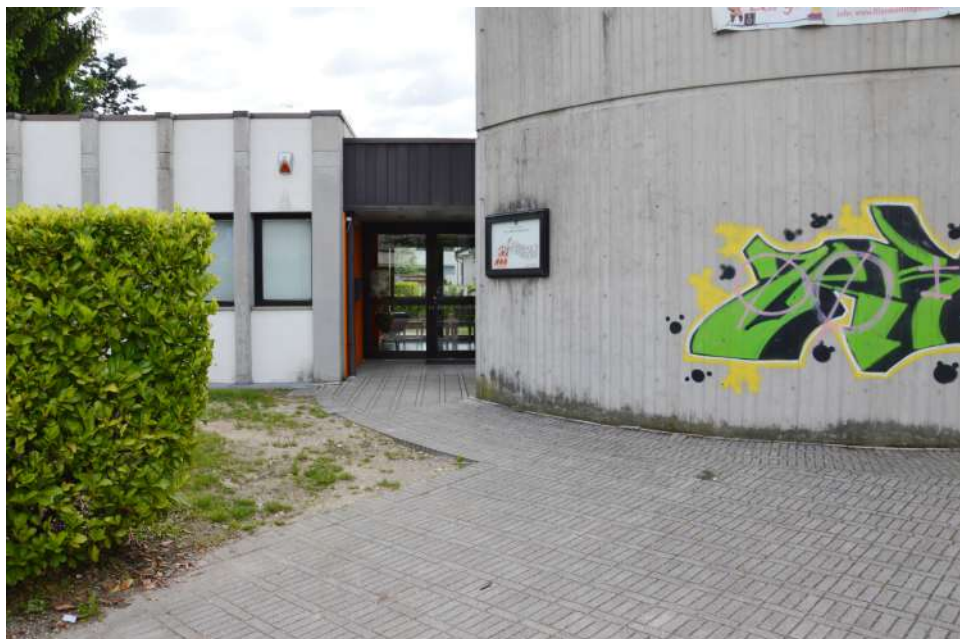
La sede della Filarmonica ha un **ingresso** da cui si accede tramite vialetto in blocchetti di calcestruzzo e **soglia** di 3 cm in corrispondenza della porta a telaio in alluminio e vetro a doppia anta e apertura esterna; **manca un citofono** o un campanello.

**FIGURE 26 E 27** Marciapiede della Filarmonica e dettaglio della porta

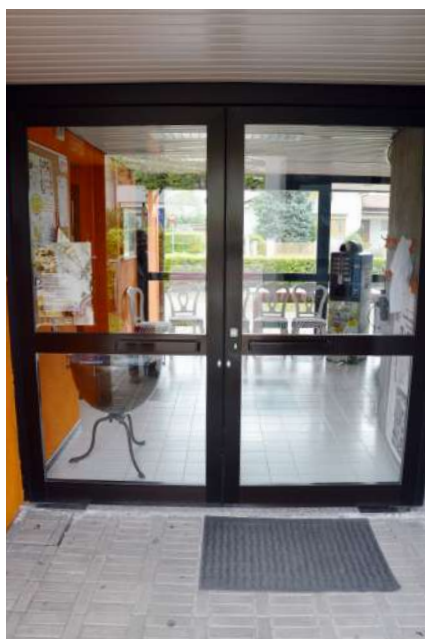
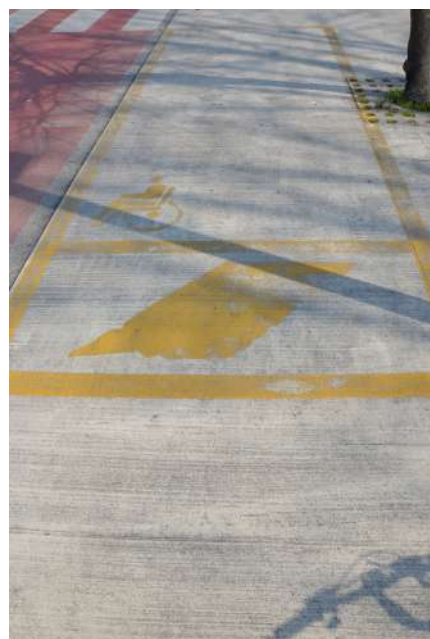
Davanti all'ingresso della sede dell'**Associazione Filarmonica Città di Pordenone**, sul marciapiede, senza creare intralcio al passaggio dei pedoni, si trova un **parcheggio riservato** opportunamente segnalato e dimensionato adeguatamente con sbarco su strada però fra le strisce pedonali e quelle ciclabili.

**FIGURA 28** Posto auto riservato sul marciapiede di fronte all'associazione

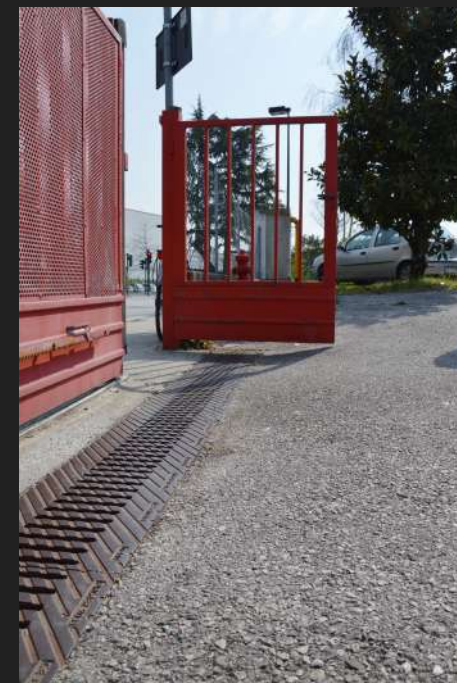
Il **cancello** d'ingresso al cortile dei **Servizi sociali** si raggiunge dal marciapiede con larghezza inferiore ai 150 cm; ha un **accesso pedonale privo di campanello/citofono** che all'interno **non ha spazio in piano** perché il terreno è in pendenza, ed è attraversato da una **griglia** di scolo incassata con fessure che non danno problemi al passaggio.

FIGURA 31 Dettaglio dello spazio interno al cancello dei servizi sociali

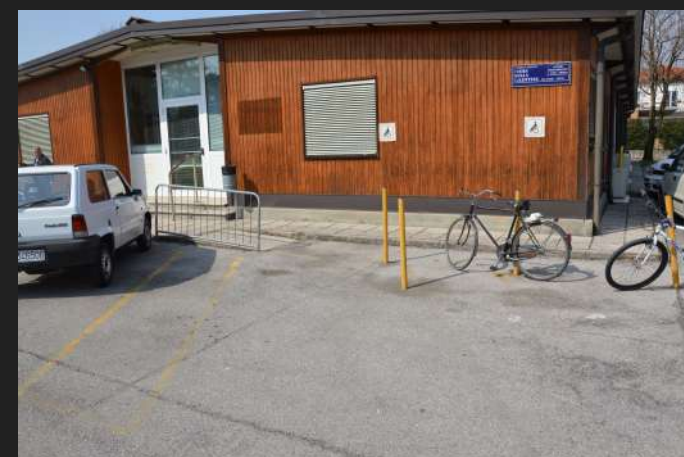
Nel cortile sono stati riservati **due parcheggi** alle persone con disabilità entrambi **segnalati** con simbolo ISA<sup>2</sup> sulla parete frontale e con segnaletica orizzontale sbiadita.

FIGURA 32 I due posti auto riservati all'interno del cortile

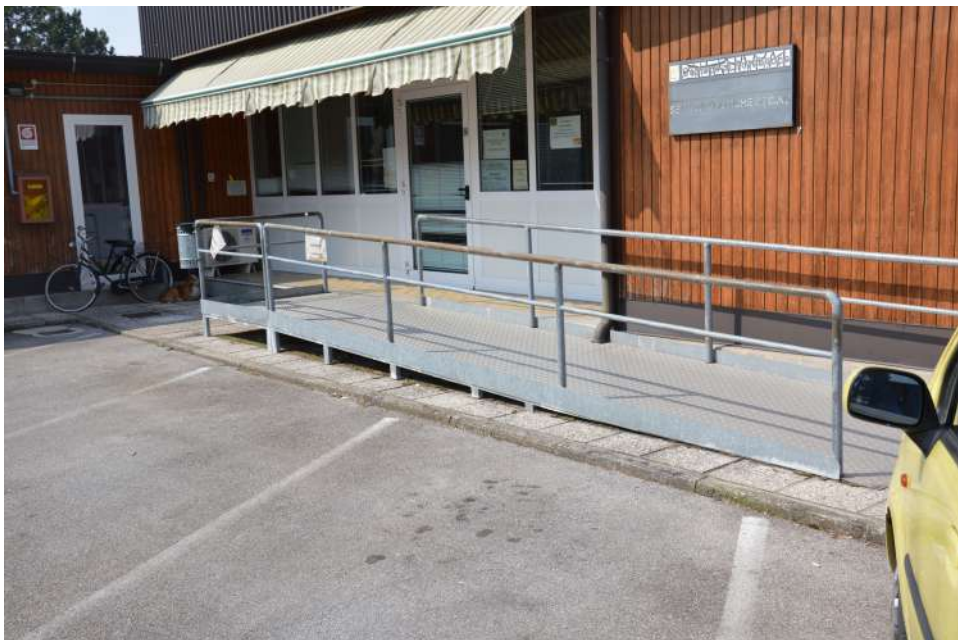
I posti auto sono collegati al marciapiede dell'edificio degli uffici aperti al pubblico con una piccola rampa protetta da un parapetto che si collega a una rampa in metallo in prossimità dell'ingresso degli uffici. La rampa ha pendenza inferiore al 5%, presenta i bordi di protezione, il **parapetto e corrimano su entrambi i lati** e continui anche sul pianerottolo di sbarco. La rampa è complanare allo spazio illuminato davanti alla porta e permette una profondità maggiore di 150 cm.

La **porta** a un'anta, con maniglione di sicurezza antipanico, ha apertura esterna con volata favorevole al senso di marcia. Il **campanello** è **lontano** dalla porta e collocato in una posizione che lo rende **inutilizzabile alle persone su sedia a ruote**.

**FIGURA 33** Ingresso dei servizi sociali con rampa di raccordo

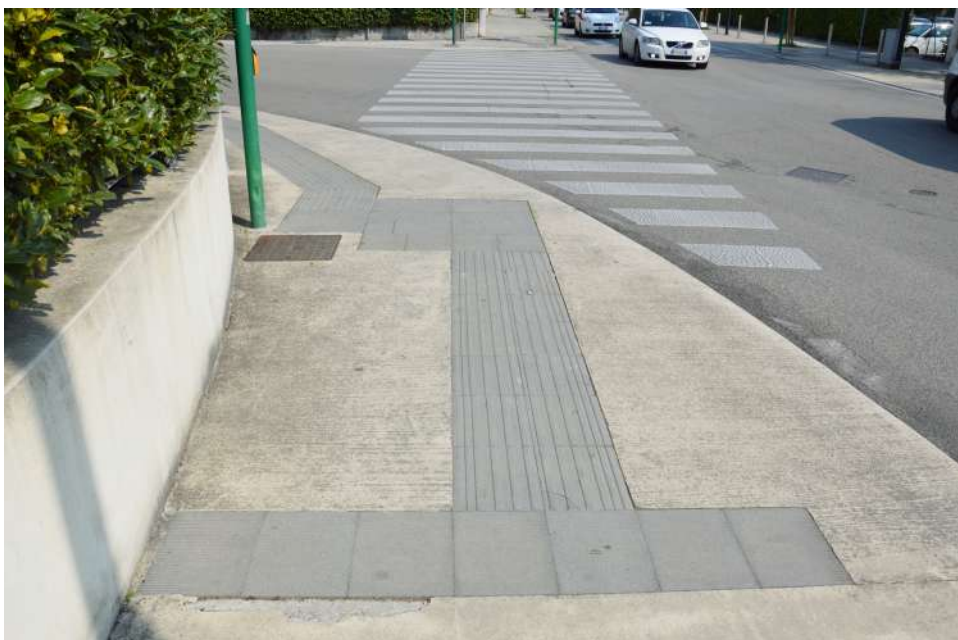
Proseguendo lungo la via, ci s'imbatte in un incrocio in cui i segnali tattilo-plantari non forniscono indicazioni utili perché sono stati usati in modo eccessivo e confuso.

**FIGURA 34** Uso eccessivo di segnali tattilo-plantari

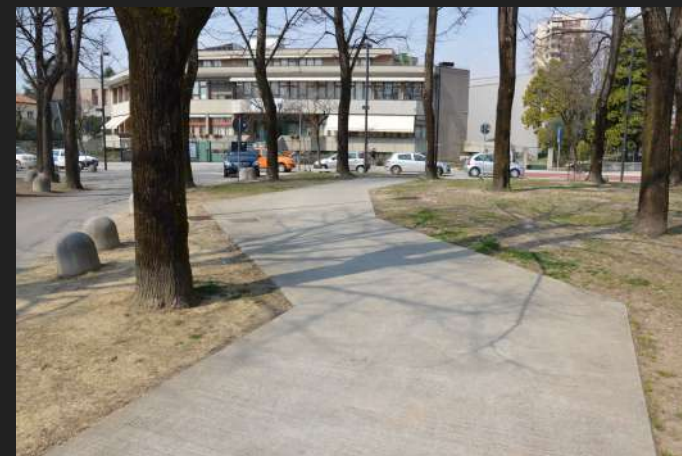
Giunti sul lato opposto, s'imbocca il **percorso ciclo-pedonale** all'interno dell'area Ex Fiera realizzato in calcestruzzo come i marciapiedi di via Concordia Sagittaria che all'inizio presenta una **pendenza trasversale** maggiore del 2 %.

FIGURA 35 Percorso ciclo-pedonale nel parco Ex Fiera

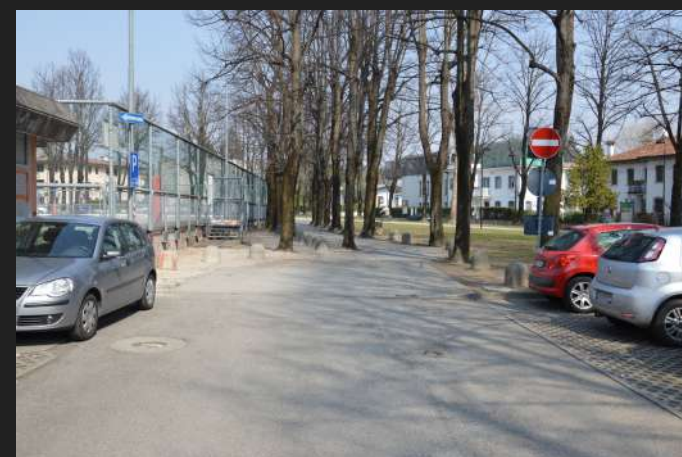
Il percorso è affiancato da una strada di servizio per i parcheggi interni, è protetto da dissuasori in acciaio lucido nel punto di contatto: il gruppo prosegue sulla **strada** di servizio **in asfalto dissestato** e fiancheggiato da **panchine** in legno con schienale ma prive di braccioli.

Il raggiungimento del marciapiede che fianeggia l'edificio dell'Ex Fiera è sempre ostacolato dalle automobili in divieto di sosta e obbliga a percorrere la strada fino agli ingressi.

FIGURA 36 Tratto di percorso su strada

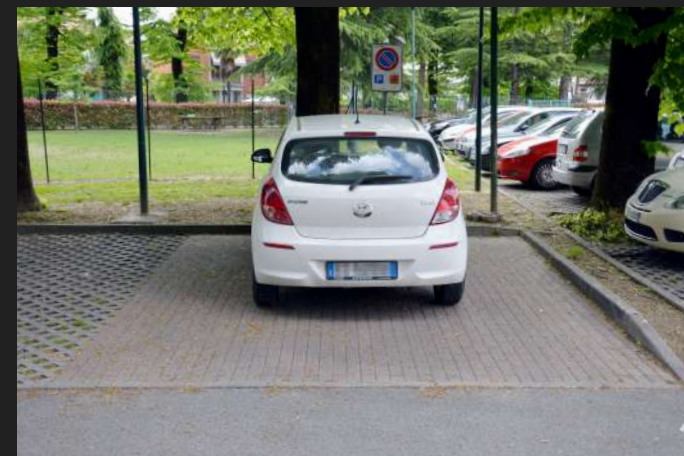
L'ingresso del **Polisportivo comunale "Gino Rossi"** ha di fronte un **parcheggio riservato** segnalato da cartello verticale e con pavimentazione compatta diversa dal resto degli stalli in grigliato di calcestruzzo con erba (che non cresce mai); l'**esterno dell'ingresso**, coperto e **illuminato**, è **protetto da dissuasori** con contrasto evidente.

FIGURA 37 Posto auto riservato di fronte all'ingresso del polisportivo

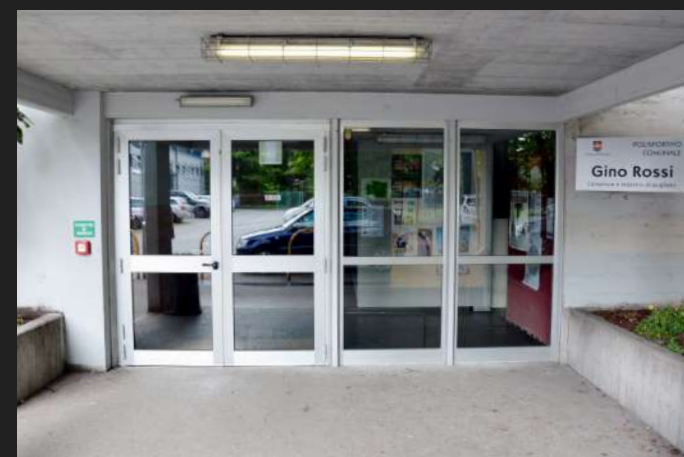
La **porta**, in telaio di alluminio e vetro, ha apertura esterna, maniglione antipanico di sicurezza e **priva di soglia**; non ci sono campanelli e all'interno c'è un tappeto incassato.

FIGURA 38 Ingresso accessibile del polisportivo

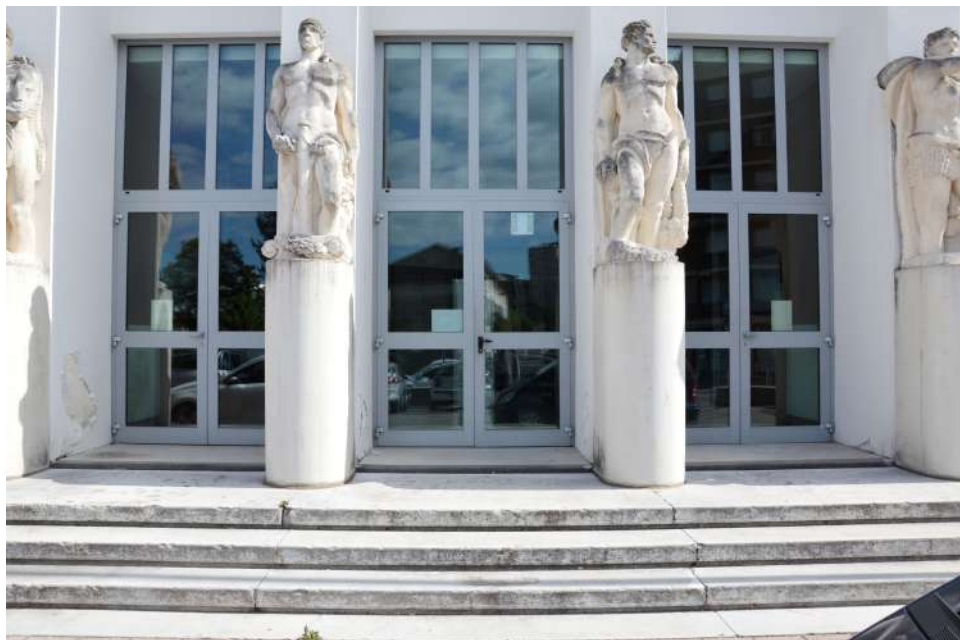
L'**ingresso principale** dell'edificio **non è accessibile** e si raggiunge tramite scale con un gradino pericoloso alto 4 cm che precede le porte in alluminio e vetro ad apertura esterna di cui solo la centrale dotata di maniglione antipanico.

FIGURA 39 Ingresso principale non accessibile

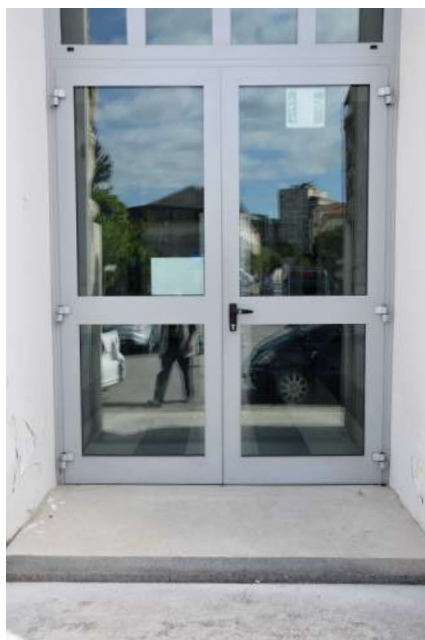
FIGURA 40 Dettaglio delle porte d'ingresso

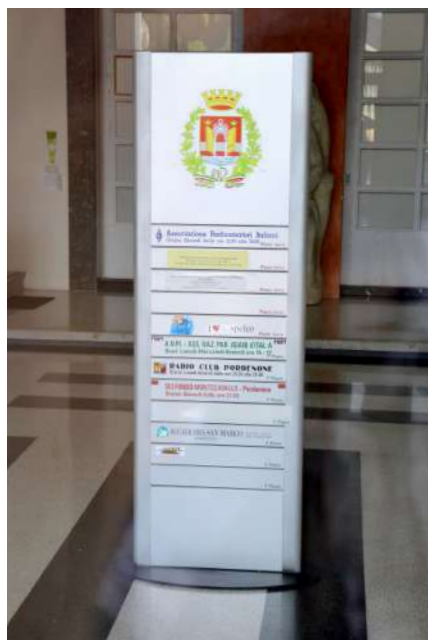
Le **indicazioni e le informazioni**, esaustive, sono **presenti solo nell'atrio interno**; **all'esterno** il cartello indica solo l'uso dell'edificio e **non ci sono informazioni** sugli accessi.

FIGURA 41 Pannello informativo nell'atrio interno
