# Sintesi della valutazione dell'accessibilità a Sacile

*Indicazioni generali e puntuali lungo il percorso svolto in viale Zancanaro, via Cavour, via Ettoreo fino all'ingresso dell'ospedale e via Zamboni*

**31 ottobre 2013**

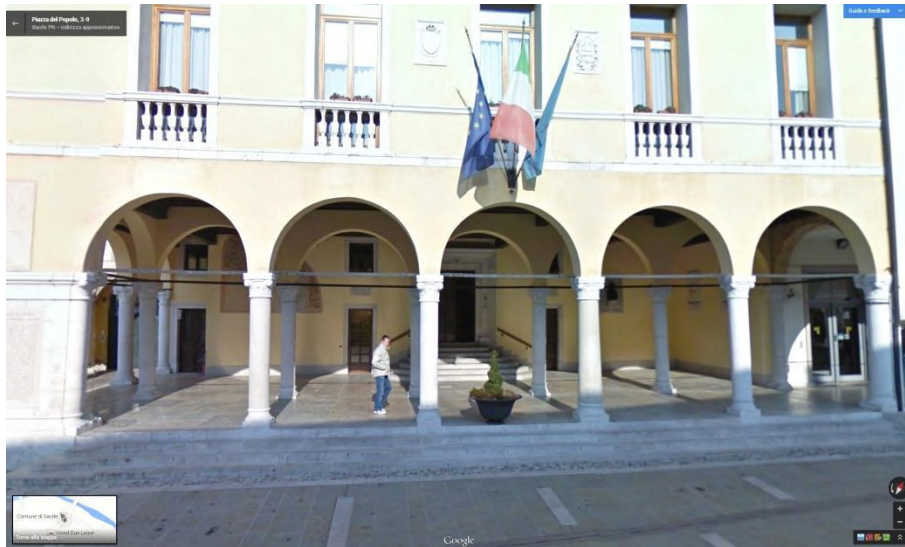
L'ingresso del Municipio è **inaccessibile** in quanto non sussiste alcun pannello informativo né sui servizi né sul percorso alternativo per accedere al Municipio (che dovrebbero essere poste prima, già nella zona del parcheggio) e non è possibile chiedere informazioni poiché il **citofono** all'ingresso è posto a fianco della porta sulla sommità della scalinata anziché alla base. Inoltre il **corrimano** è posto solo lungo le pareti e non anche in centro visto lo sviluppo della scala che supera la misura di 2,40 metri indicata come limite per la posa di ulteriori supporti.

Il sig. De Piero sottolinea che un servizio non indicato corrisponde ad un servizio inesistente e suggerisce di considerare prioritariamente il bisogno di chi non conosce il luogo.

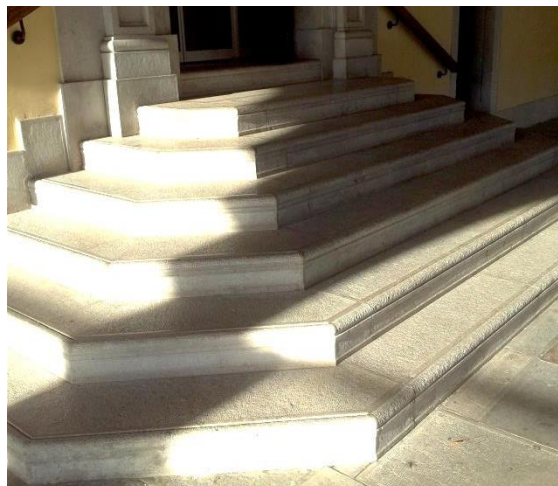
La scala presenta una **pedata** inferiore ai 40 cm e un'alzata corretta per i criteri delle scale esterne, ha il pianerottolo intermedio per il riposo, ma **mancano** le **strisce di contrasto e antiscivolo** sui gradini, oltre alle segnalazioni all'inizio e fine della scala previste dal DPR 503/96.

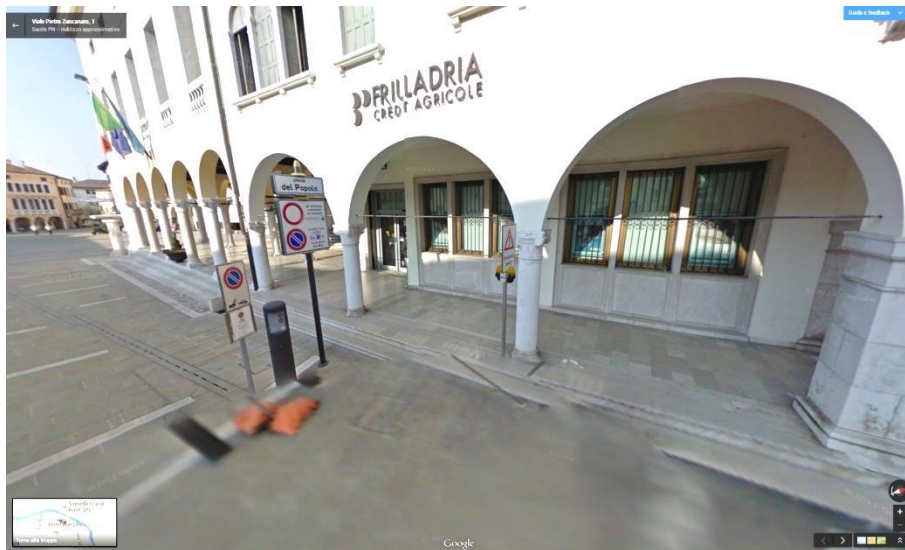
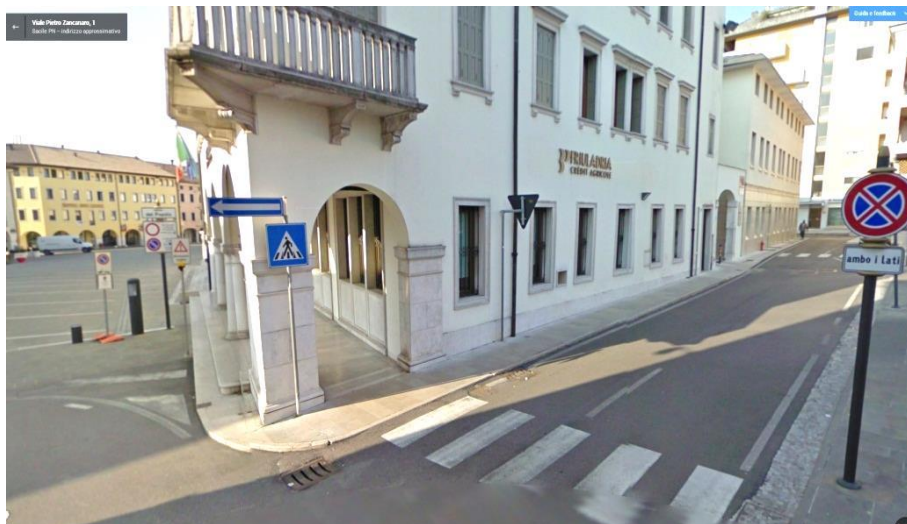
Percorrendo il **sottoportico**, di larghezza sufficiente, va segnalato un tratto del percorso che ha un **forte dislivello** rispetto alla strada, con potenziale pericolo di caduta, soprattutto considerando la costante carenza segnalata lungo tutto il percorso esaminato, ovvero la **manca** di **segnali di direzione** e soprattutto **di attenzione tattilo-plantari**. La norma non prevede l'obbligo di protezioni in questi casi, perché non fissa quale sia il dislivello rispetto al quale scatta l'obbligo di posa delle protezioni con le indicazioni contenute nel DPR 503/96 e DM 236/89: non è questa la sede per indicazioni puntuali, che spesso sono fallaci, ma si segnala il problema per una riflessione di tipo progettuale.

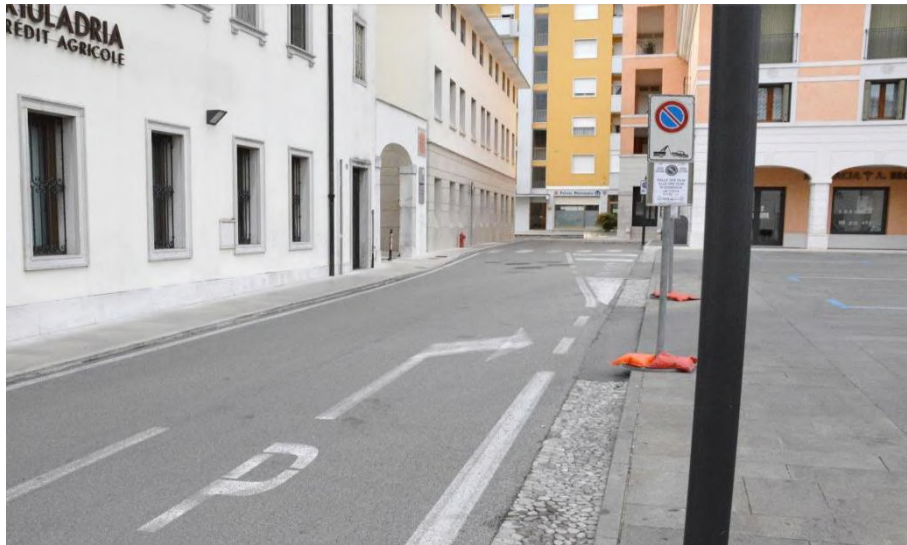
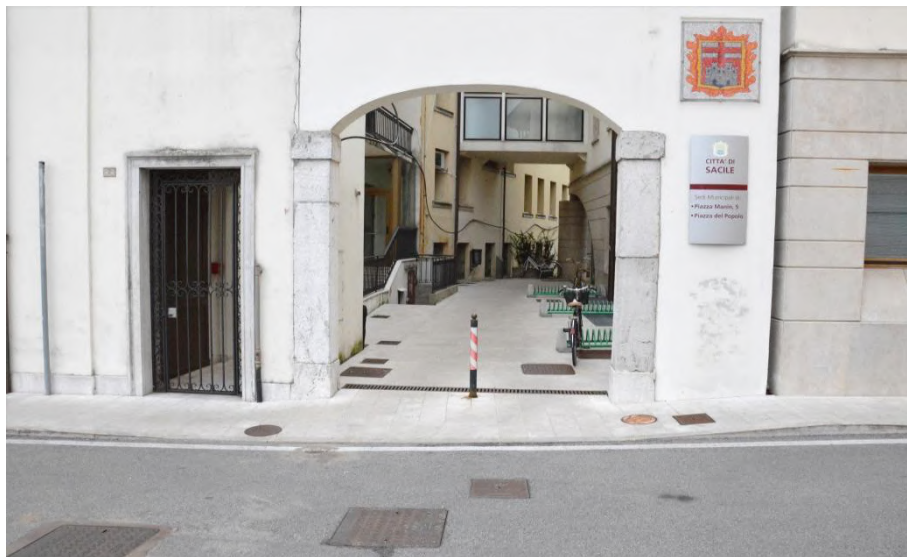
Sul lato sinistro di accesso c'è una situazione di **pericolosità per i disabili visivi**: una scala in discesa, priva di protezione, alla fine di un percorso che funge da guida naturale, segnato da una ringhiera parallela al percorso di accesso.

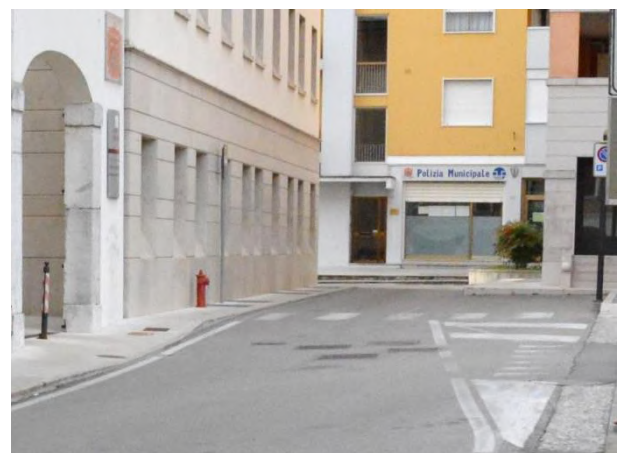
La **sede della polizia comunale** è **inaccessibile**: ci sono gradini che impediscono l'accesso, manca l'indicazione di un recapito telefonico e la possibilità di spostare lo sportello per i permessi per i disabili in Municipio secondo degli orari stabiliti e comunicati.

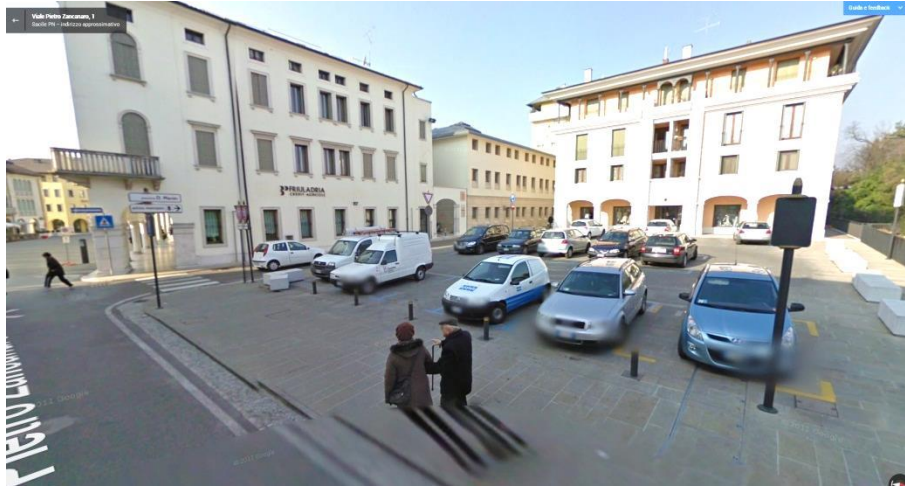
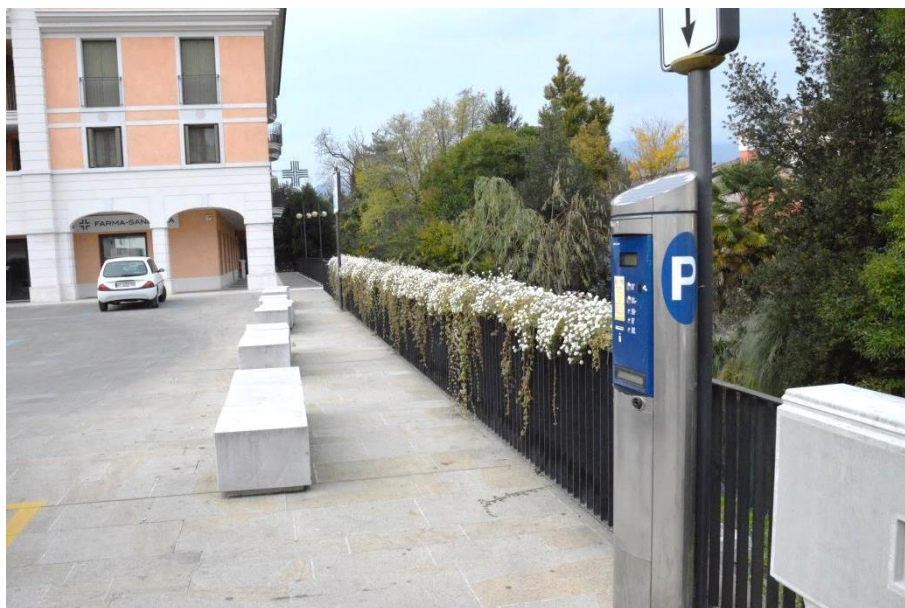
Nel percorso di partenza dal Municipio, o dalla piazza, è stata realizzata la rampa di collegamento al piano stradale in quanto dal parcheggio a pagamento, che presenta un posto auto riservato alle persone con disabilità, bisogna attraversare la strada che porta alla Polizia municipale: c'è la zona di avvertenza per l'attraversamento, la superficie è priva di dissesti e buche e le strisce sono segnalate con buon contrasto cromatico.

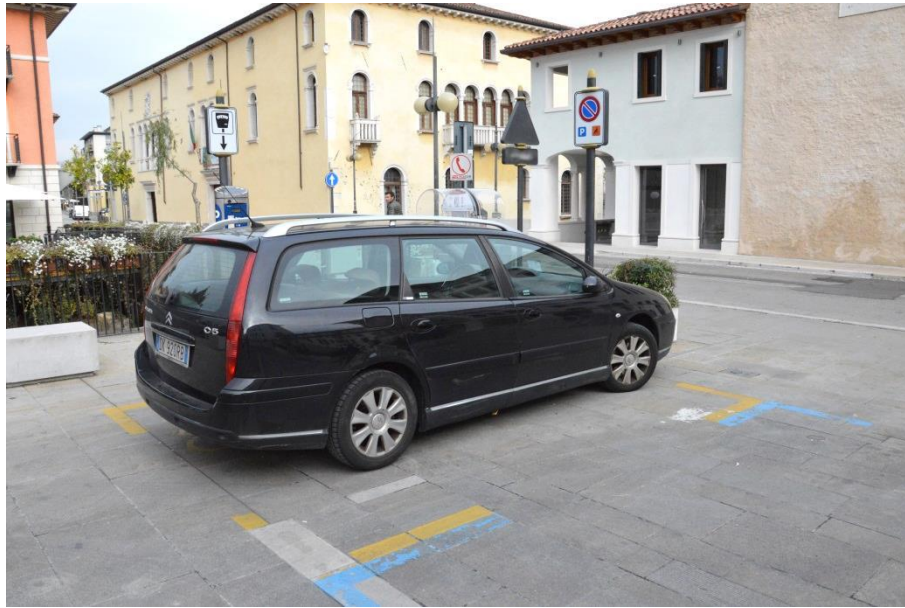
A questo proposito va annotata in generale la buona distribuzione dei parcheggi riservati, collocati entro 50 metri da edifici con servizi essenziali o da spazi urbani importanti come la piazza del Popolo. Il **parcheggio riservato** è corretto per dimensioni e segnalazione orizzontale e verticale.

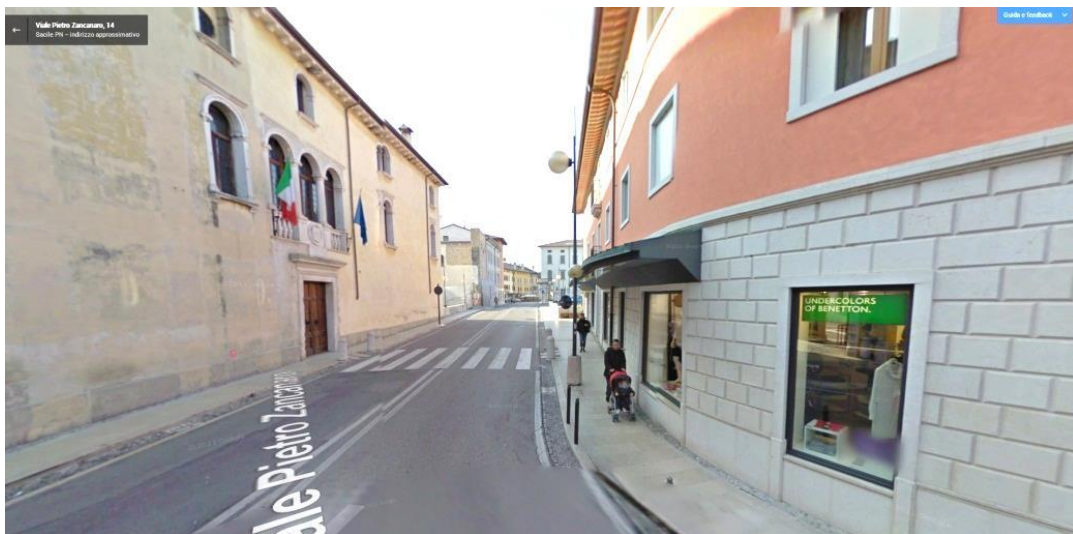
Da **Piazza del Popolo** al Palazzo Ragazzoni il marciapiede, in buone condizioni e di larghezza idonea al passaggio di persona su sedia a ruote, non consente il **doppio senso di marcia** pedonale.

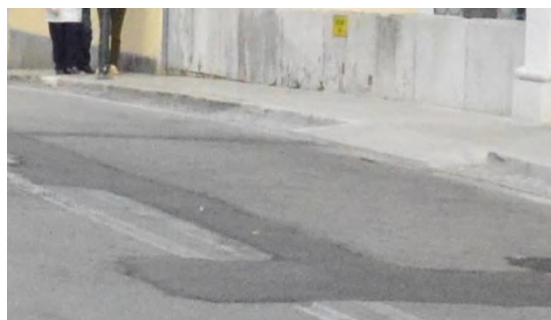
Le **rampe di raccordo** fra la strada e il marciapiede lungo viale Zancanaro occupano uno spazio della strada creando una **situazione di pericolosità** soprattutto per le biciclette, come nel caso della rampa che sporge nei pressi del Palazzo Ragazzoni restituita nella foto qui sotto.

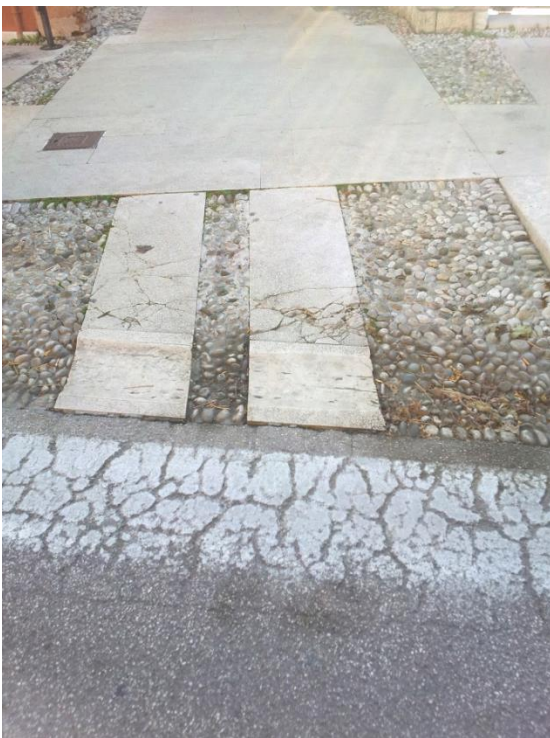
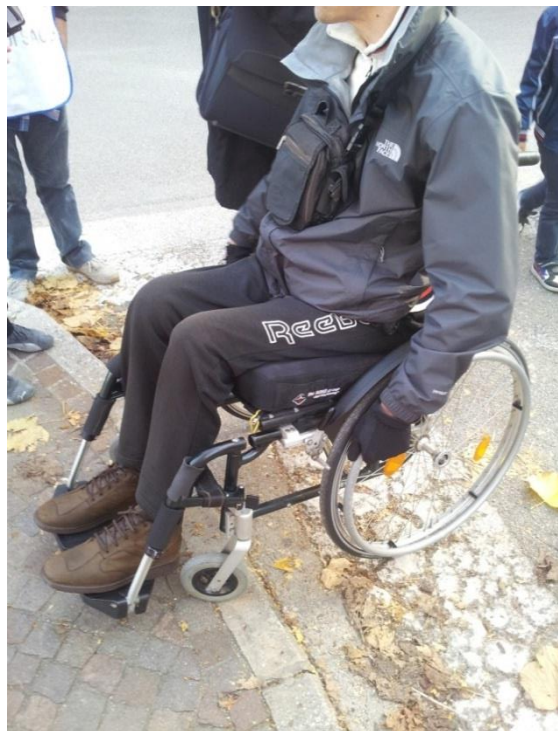
Le **altre rampe** sono praticamente **inutilizzabili** a causa del ciottolato. Inoltre le lastre in pietra (quasi tutte rotte), inserite successivamente per permettere alle ruote delle carrozzine di scendere, hanno una pendenza eccessiva e una larghezza insufficiente. Infine lo **sguincio finale** concavo (la foto a sinistra si riferisce a via Cavour) blocca la ruota anteriore delle carrozzine provocando il pericolo di ribaltamento. Non vanno realizzate **caditoie** a sezione curva, ma usate le griglie fissate a quota zero, senza denti anche se la norma permette un dislivello massimo di 2,5cm.

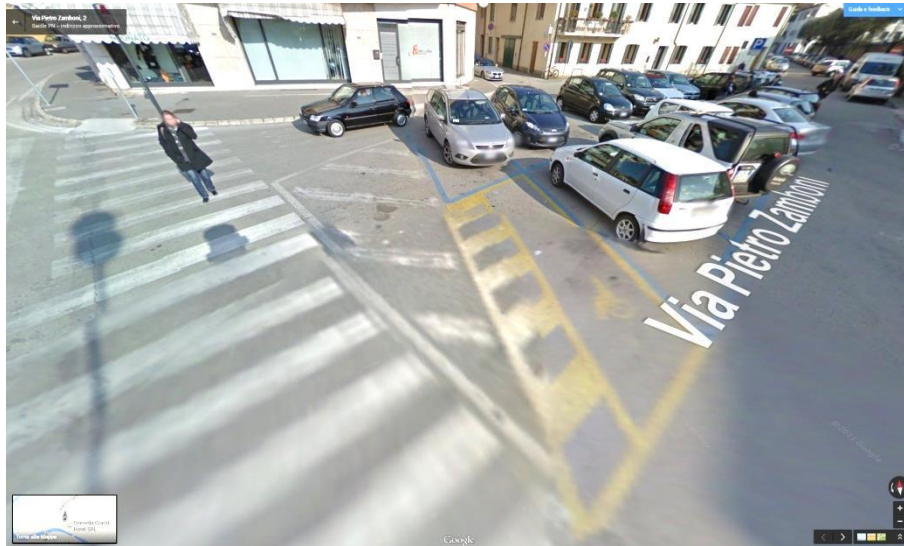
Avendo di fronte il Palazzo Ragazzoni si trova un **posto riservato**, segnalato per persone con disabilità all'aperto, con **dimensioni insufficienti** rispetto alla norma, ma per la presenza delle strisce pedonali limitrofe l'uso è consentito comunque.

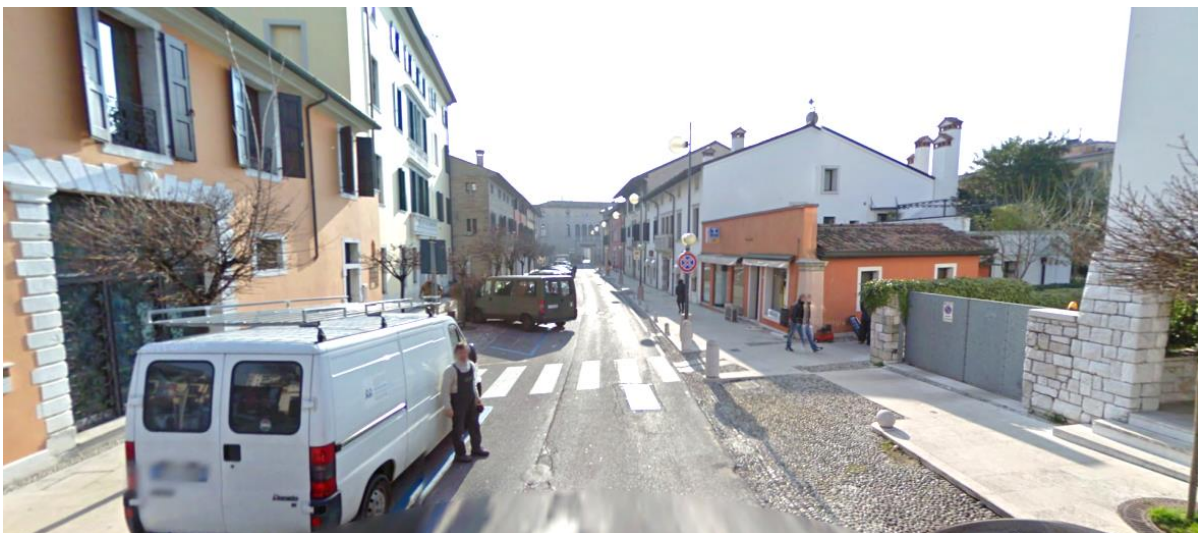
Circa l'attraversamento sulle strisce pedonali in corrispondenza dell'Ufficio postale, per il quale viene segnalata la mancanza di un bancone ribassato, si riscontrano gli stessi problemi descritti sopra. Si ritiene opportuno rialzare l'attraversamento alla quota del marciapiede risolvendo i problemi di accessibilità e contestualmente fungendo da rallentatore per le auto aumentando di fatto la sicurezza della via.

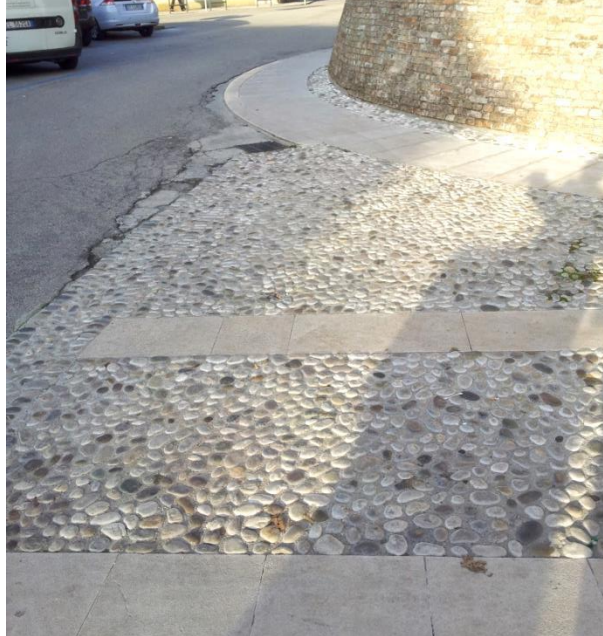
Nei pressi di Torrione S. Rocco manca il raccordo del marciapiede e ci sono parti in ciottolato che rendono inaccessibile il percorso dal lato della via Cavour.

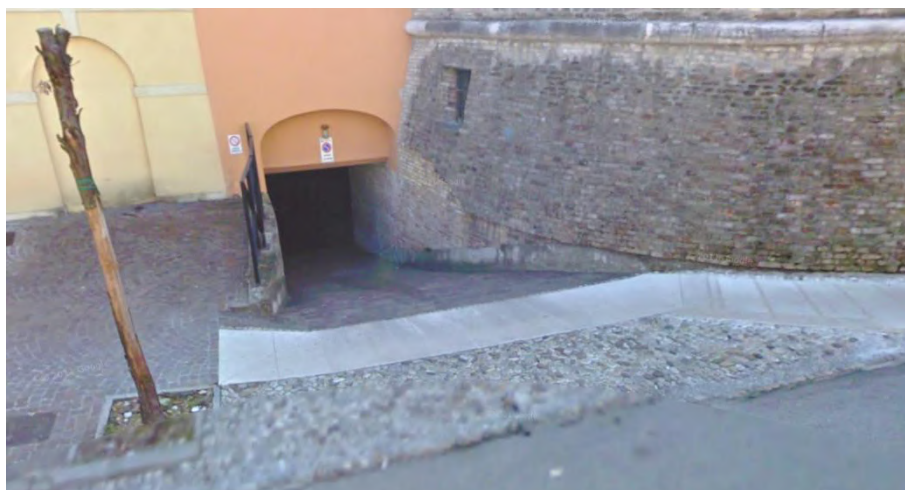
Aggirato il torrione in via Zamboni, c'è una situazione estremamente pericolosa con uno scivolo per le auto molto ripido. Il percorso in pietra è in posizione sbagliata con una pendenza trasversale eccessiva che favorisce un possibile ribaltamento.

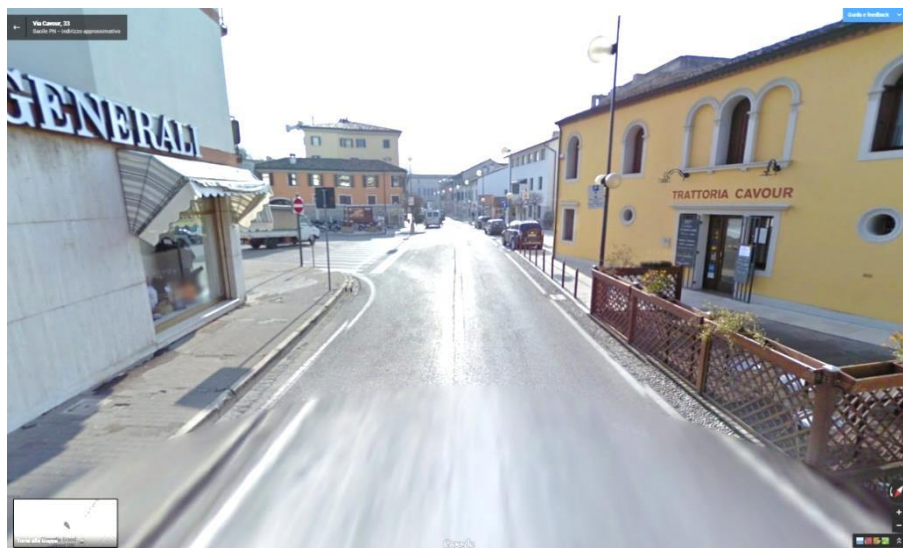
Ritornando su via Cavour si analizza il percorso del **marciapiede destro** della via con il Palazzo di fronte, realizzato in pietra a taglio di sega con inserti in ciottolato che non condizionano comunque il passaggio, che si mantiene sufficientemente largo, in piano, e nella maggior parte dei tratti comodo e sicuro, anche in corrispondenza del restringimento per una zona tavoli all'aperto del bar Cavour che comunque garantisce una larghezza di 1,20 metri. La superficie è anti-scivolo in caso di pioggia, esclusi forse alcuni tratti maggiormente usurati, ma **non** ha **codici tattilo-plantari** di direzione e attenzione. Lungo il percorso c'è un **attraversamento pedonale** che al contrario dei precedenti, **non** ha **segnali di avvertenza** ed è poco visibile a causa dello scarso contrasto delle strisce. Non ci sono **sedute** lungo questo tratto.

L'unico locale di Sacile con il wc accessibile è il bar Cavour che ha come giorno di chiusura la domenica. Per una città dalla vocazione turistica questa è una grossa carenza. C'è un ristorante vicino alla piazza con il wc attrezzato per persone con disabilità, ma il locale è ad un piano rialzato senza sollevatori o monta-scale e quindi inaccessibile.

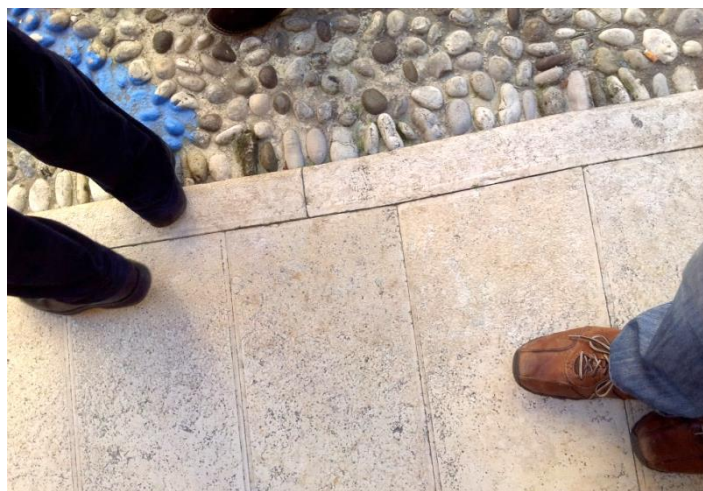
Il marciapiede, nel tratto corrispondente al bar Cavour, è privo di segnalazione, sia del cambio di quota sia delle rampe, utile non soltanto ai disabili visivi, ma per tutti. Infatti il rischio di inciampare è molto alto, soprattutto per gli anziani.

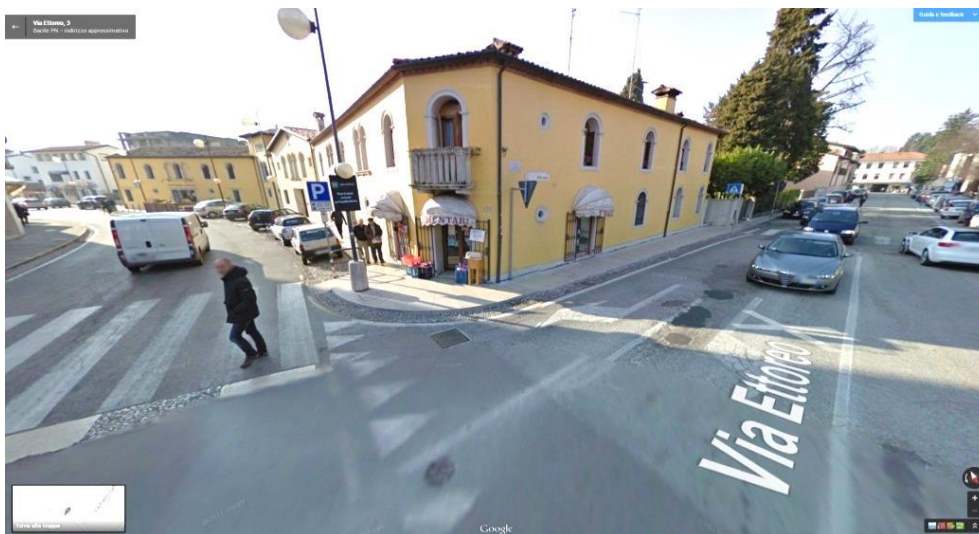
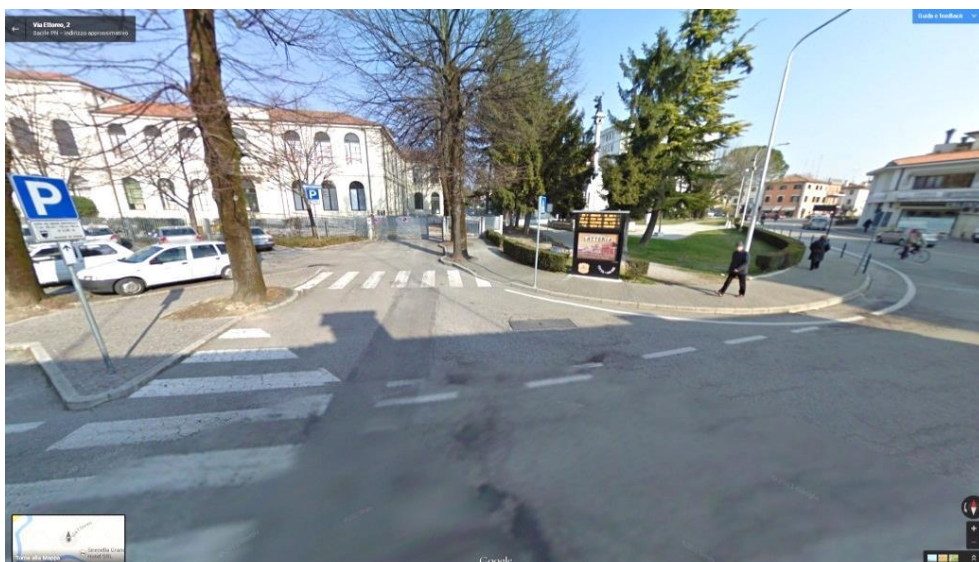
Il sig. De Piero chiede che l'attraversamento pedonale all'incrocio fra via Cavour e via Ettoreo sia portato alla quota marciapiede mentre il sig. Bottechia considera soddisfacente il raccordo in asfalto attuale; entrambi concordano che era preferibile la posizione precedente, segnata dal cartello verticale delle strisce pedonali. A tal proposito si sottolinea che tecnicamente quando si esegue il rialzo, per far defluire l'acqua servono anche quattro caditoie, due per lato, per evitare acqua stagnante: se il collegamento con la fognatura non è nelle immediate vicinanze, l'intervento può diventare molto costoso. Non bisogna considerare solo il costo per la realizzazione in superficie dell'intervento.

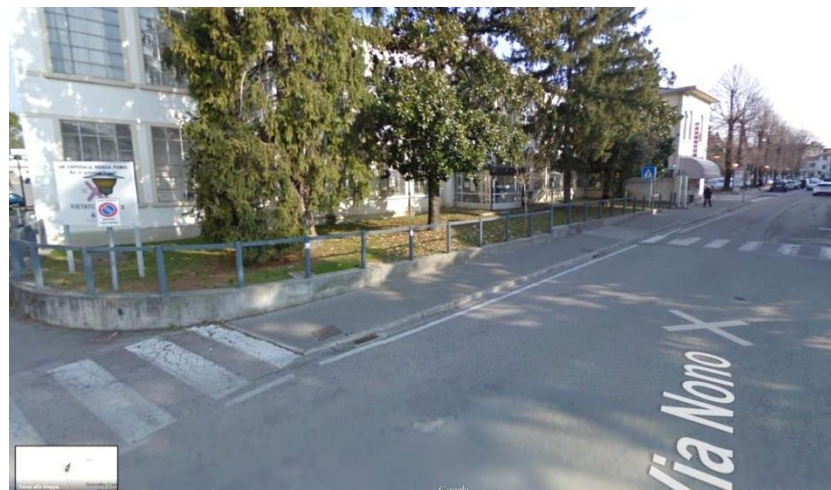
Lungo il percorso, nei pressi della **farmacia comunale**, che ha una rampa di accesso per superare il dislivello, si trova un attraversamento pedonale privo di buche e dissesti, ortogonale alla strada, correttamente segnalato con una zona di attenzione e con cartello verticale; le strisce hanno buon contrasto cromatico, e la larghezza della strada non necessita di isola centrale. La rampa di raccordo e di attenzione permettono una larghezza del marciapiede in piano sufficiente per chi deve proseguire anche su sedia a ruote.

Nel tratto davanti alla farmacia comunale sono in corso dei lavori di manutenzione, per cui non è stato possibile rilevare le quote del marciapiede e della sede stradale; si rimarca l'opportunità di realizzare rampe di collegamento prive di gradini anche minimi, visto che tecnicamente è possibile e non comporta maggiorazioni di costo.

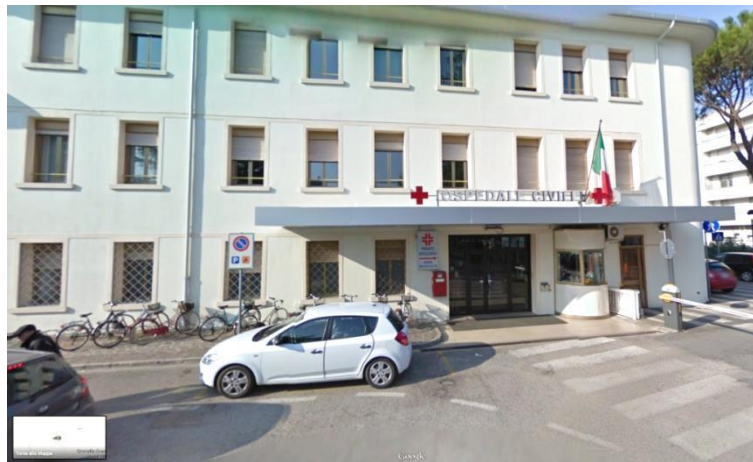
L'accesso all'ospedale prevede un **posto auto** non coperto riservato per persone con disabilità lungo il marciapiede. Le dimensioni sono a norma e risulta correttamente segnalato sia con segnaletica orizzontale sia verticale. **Manca un posto per l'accompagnamento**, tanto che lo sbarco dall'autovettura deve essere dal lato strada, ma nel caso di discesa dal lato passeggero il dislivello fra sede stradale e marciapiede non permette l'accessibilità e le auto devono parcheggiare distante dal marciapiede per permettere la discesa e poi raggiungere la rampa di raccordo posta di fronte all'ingresso, con evidente situazione di insicurezza in caso di traffico.

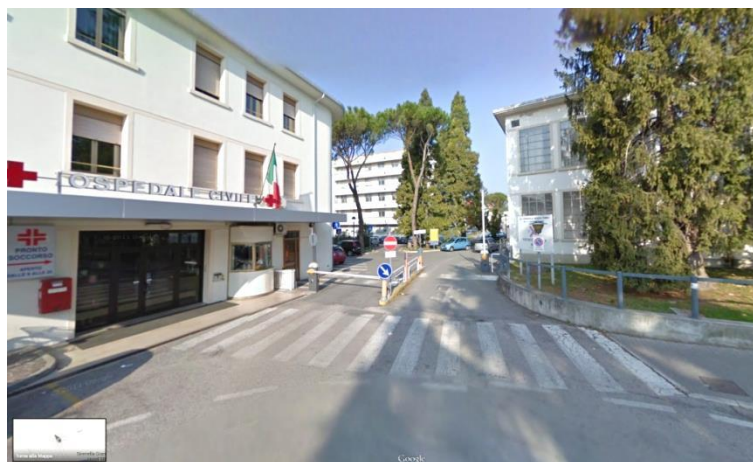
La porta d'ingresso dell'ospedale non è automatica ed è pesante per le persone in sedia a ruote oltre ad essere veicolo di possibili infezioni a causa dell'uso continuo delle maniglie.

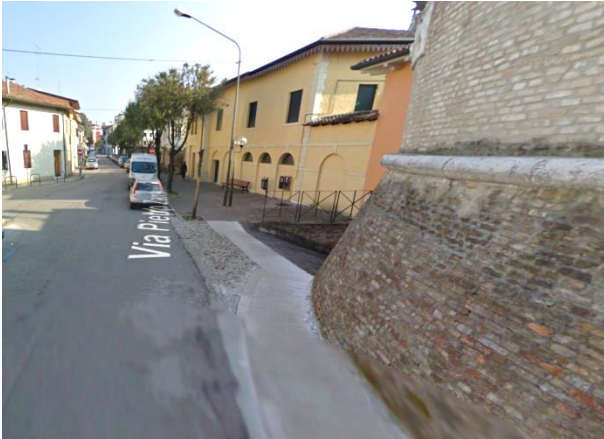
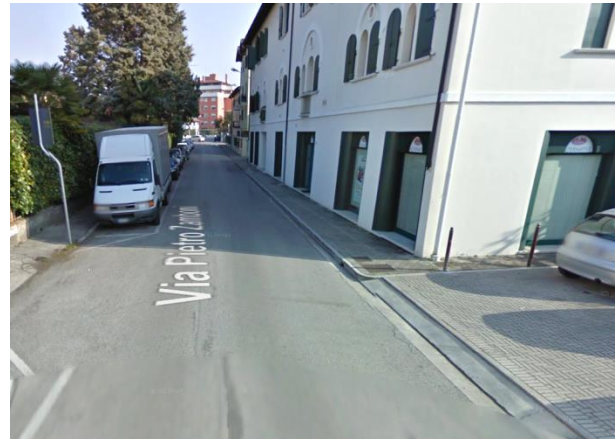
In **via Zamboni**, che collega l'Ufficio postale alla biblioteca comunale, i marciapiedi sono costituiti da materiali diversi e presentano strettoie e cambi di quote con raccordi non idonei tali da rendere **inaccessibile il percorso**. Anche il porfido a lastre non è stato posato e fugato in modo adeguato e risulta non adatto alle circolazione su sedia a ruote. Per raggiungere la biblioteca, un disabile percorre la via lungo la strada a scapito della sicurezza.
