Sintesi della valutazione dell'accessibilità a Sacile

Indicazioni generali e puntuali lungo il percorso svolto in Viale Trieste, Via San Liberale e Via Gardini

14 novembre 2013

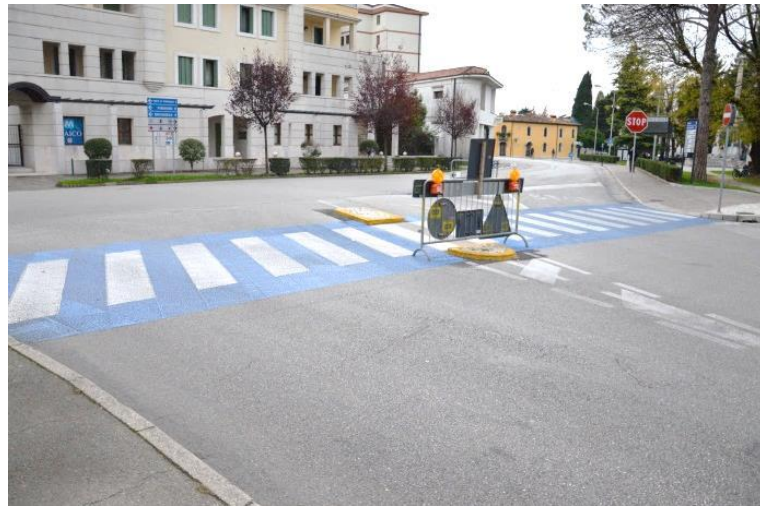
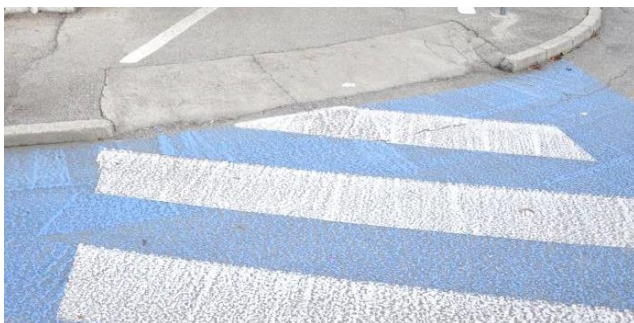
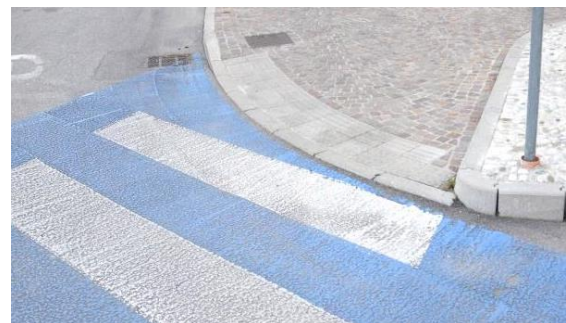
Nell'incrocio fra via Ettore, che sbocca in viale Trieste, e via Marco Meneghini l'attraversamento pedonale ha una lunghezza di molto superiore ai 10 metri, per cui sarebbe auspicabile la realizzazione di un'isola centrale per la sosta e la sicurezza dei pedoni. Il Sig. Stefano Bottecchia consiglia di sopraelevarlo di circa 4 cm sulla sede stradale in modo da risolvere i raccordi con il marciapiede: infatti, verso S. Liberale, l'attraversamento ha una pendenza superiore all'8 %, e la rampa di raccordo del marciapiede è diversa da quella opposta. Considerata la lunghezza dell'attraversamento, è necessario inserire un segnale di direzione tattilo-plantare per consentire ai non vedenti di mantenere la direzione corretta e non trovarsi in situazioni di pericolo al di fuori delle strisce pedonali. Il Sig. Stefano Bottecchia segnala che l'incrocio non è illuminato a sufficienza e fa notare la distanza eccessiva fra i pali della luce: è auspicabile il posizionamento dell'illuminazione a ponte dall'alto.

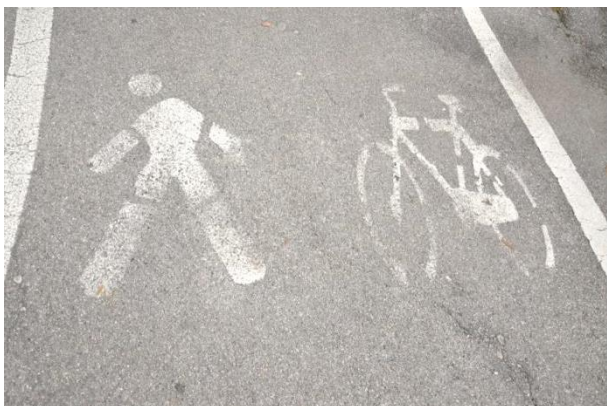
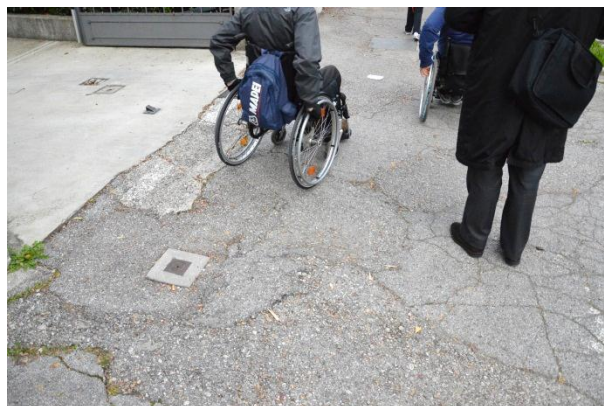
Si segnala la necessità di rifacimento della segnaletica relativa alla pista ciclo-pedonale lungo il viale. Inoltre la pavimentazione in asfalto è molto dissestata e i riempimenti degli scavi non sono idonei.

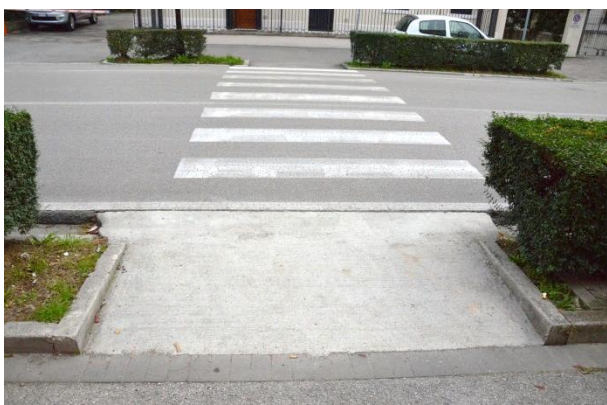
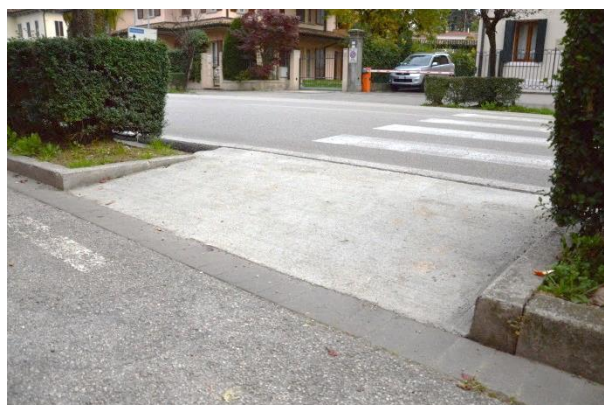
Se si eccettua la necessità di inserire i segnali tattilo-plantari sugli attraversamenti e cambi di pendenza, non si rileva la necessità di interventi su barriere architettoniche, bensì di manutenzioni ordinarie adeguate, trattandosi di percorso in piano.

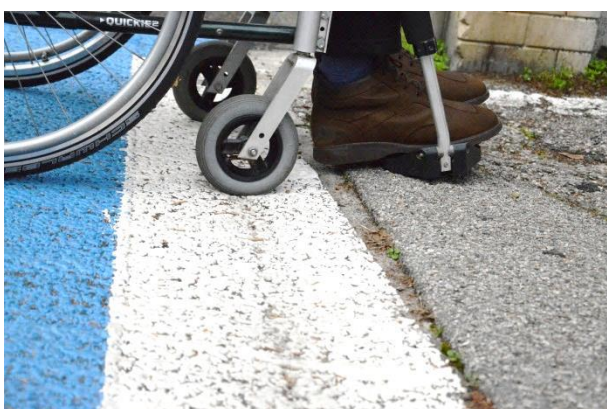
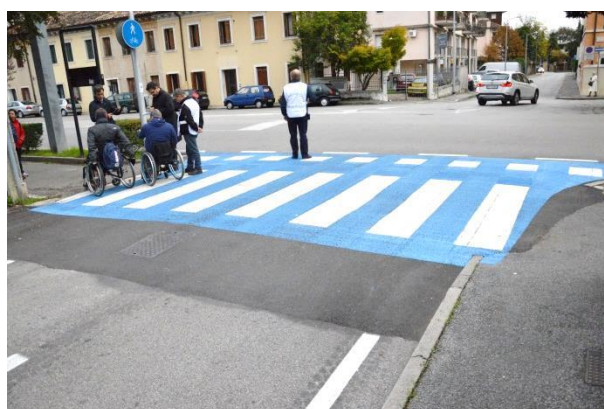
All'angolo con via Verdi c'è la necessità di fresare l'asfalto in quanto presenta un dosso che blocca la pedalina della carrozzina;

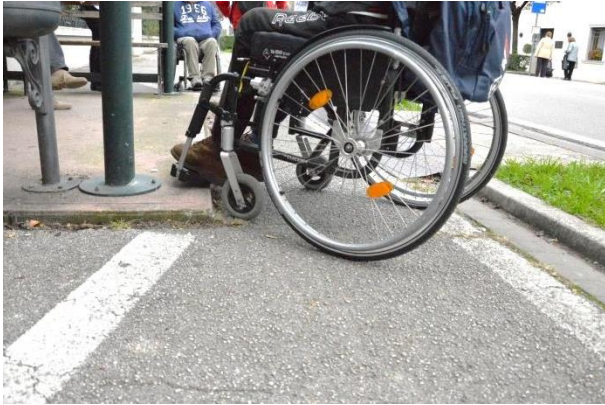
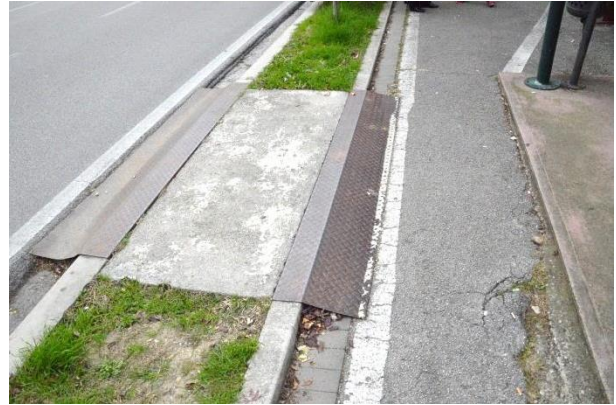
dopo questo attraversamento c'è una **fermata dell'autobus** coperta che presenta un basamento in calcestruzzo rialzato di 3 cm (oltre il massimo consentito dalla norma) rispetto alla pavimentazione in

asfalto; anche in questo caso manca la segnalazione tattile per evitare inciampi e il raccordo con la strada è realizzato con rampe in metallo pericolose e cedevoli.

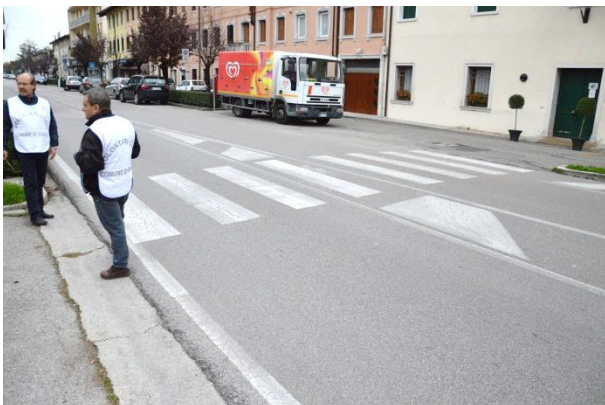
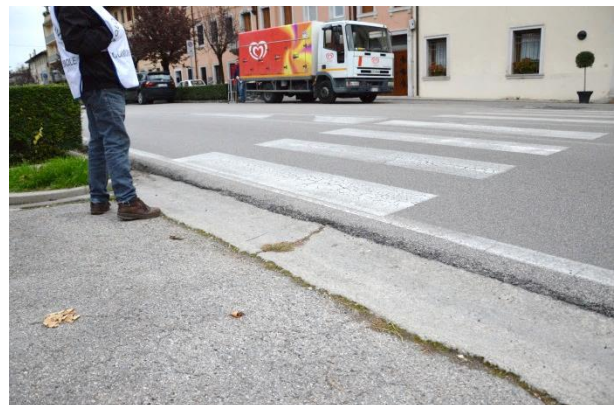
Di fronte alla biblioteca pubblica l'attraversamento pedonale presenta una canalina per lo scolo dell'acqua che impedisce il passaggio alle carrozzine.

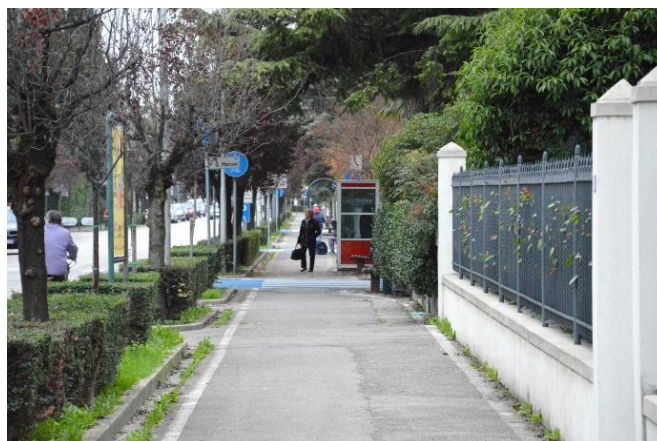
Il viale Trieste è una linea Pedibus e, in tutta la sua lunghezza, non ci sono i segnali tattilo-plantari di attenzione; sono state constatate situazioni di pericolosità in corrispondenza delle strade laterali a causa della mancanza di specchi e di arretramento dei segnali di stop per le auto perchè non c'è visibilità delle eventuali biciclette che transitano lungo la pista ciclabile (che coincide con il percorso pedonale): i segnali di stop, infatti, sono posti in corrispondenza della strada veicolare del viale e non prima della pista ciclabile.

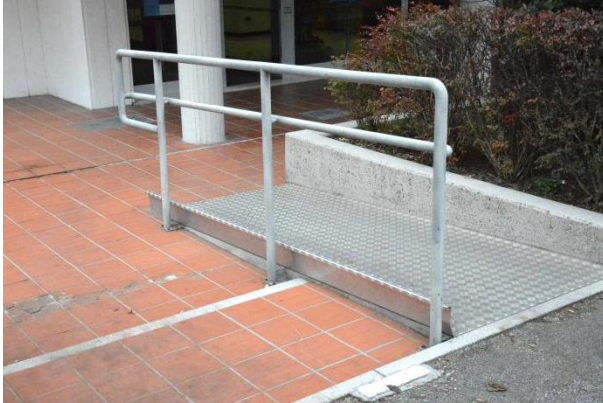
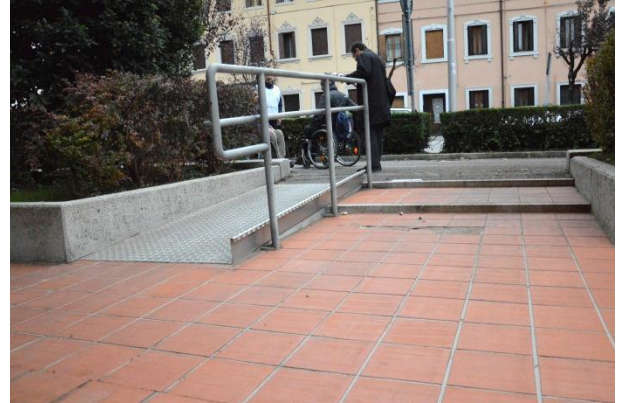
In corrispondenza del numero civico 11 (**Banco Popolare di Verona**) c'è una rampa di accesso con pendenza corretta, ma con corrimano posti ad altezza sbagliata; non ci sono i corrimano per le scale poste parallelamente alla rampa.

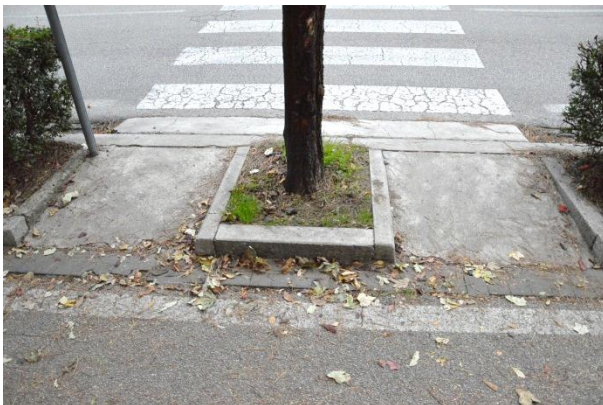
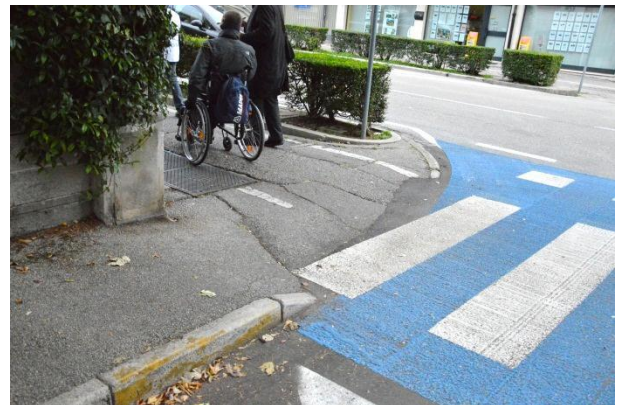
Nelle immediate vicinanze, l'attraversamento pedonale, pur interrotto dalla presenza di un albero, ha una larghezza sufficiente con parte in calcestruzzo di ripristino della pendenza che permette agevolmente il passaggio; va rifatto invece il raccordo con l'angolo di via Marconi.

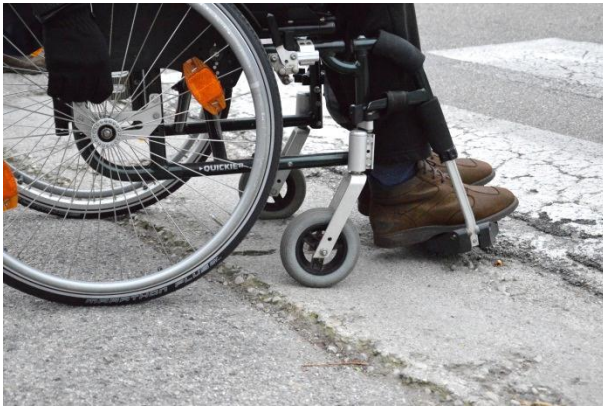
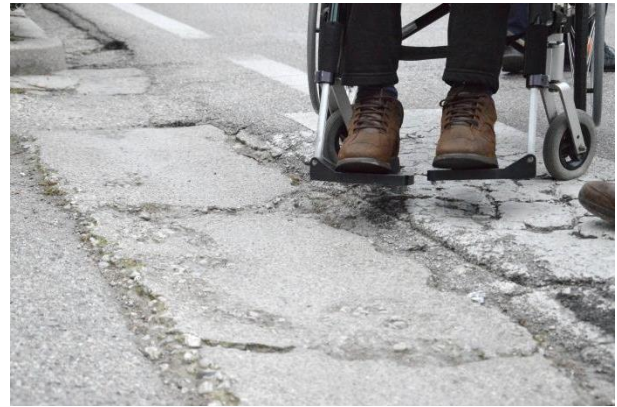
Il problema generale di tutto il viale Trieste è la presenza di cunette per lo scolo dell'acqua a cielo aperto che impediscono il passaggio delle carrozzine (necessitano in molti casi di manutenzione) e i lavori di riasfaltatura sono stati eseguiti sovrapponendo lo strato di manto stradale senza preventiva fresatura, con la conseguenza che i dislivelli fra marciapiede e strada sono aumentati e i raccordi presenti non sono accessibili.

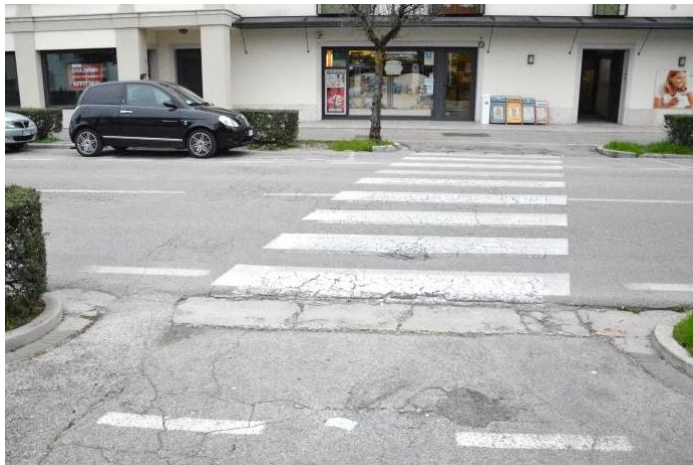
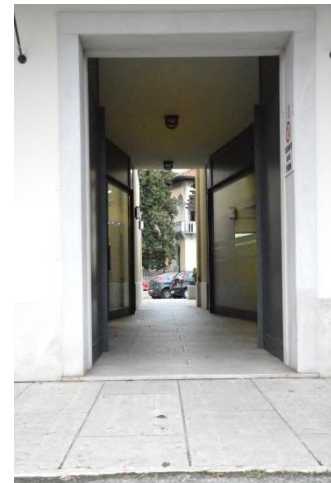
L'attraversamento pedonale in corrispondenza di un porticato usato per raggiungere la scuola media (quindi molto frequentato in quanto percorso Pedibus) necessita di manutenzioni adeguate.

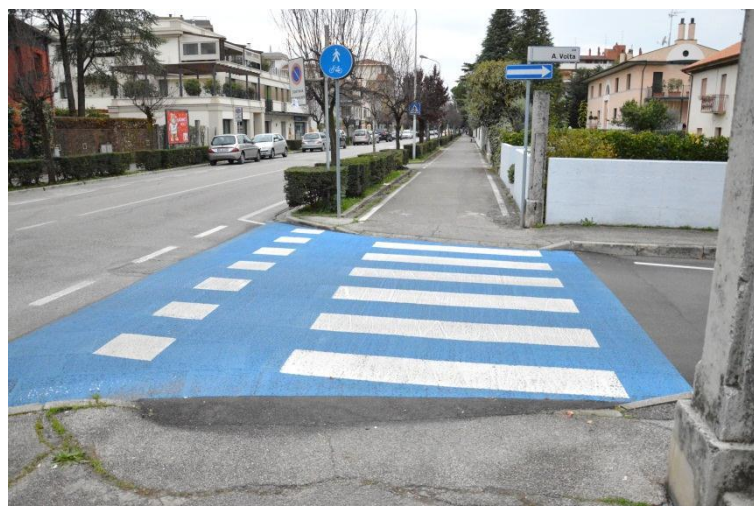
All'angolo con via Volta è necessario fresare l'asfalto per correggere la quota del passaggio sul marciapiede; viene auspicato dai presenti che sarebbe preferibile rialzare il passaggio pedonale rispetto alla sede stradale, dando priorità al percorso pedonale e Pedibus rispetto agli attraversamenti veicolari, in modo da risolvere i problemi che ogni attraversamento presenta, anche a causa di questa "inversione" di priorità.

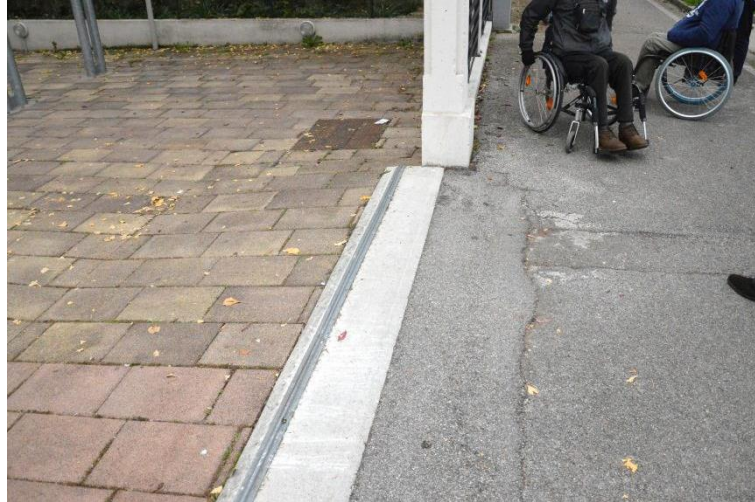
Al numero civico 49, sede di **centro estetico** privato ma aperto al pubblico, c'è, fra il percorso pedonale e il cortile, una guida rialzata per il portone scorrevole che impedisce l'accessibilità; la guida dovrebbe essere interrata.

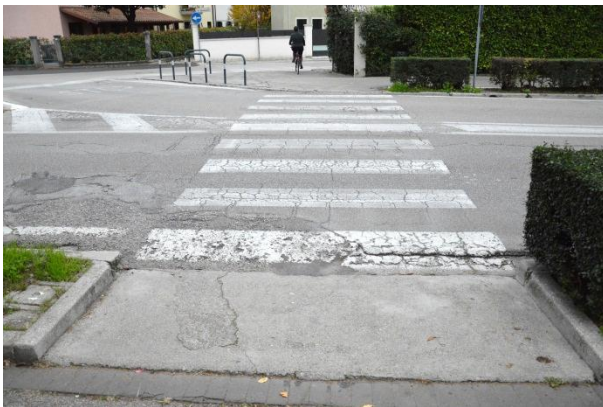
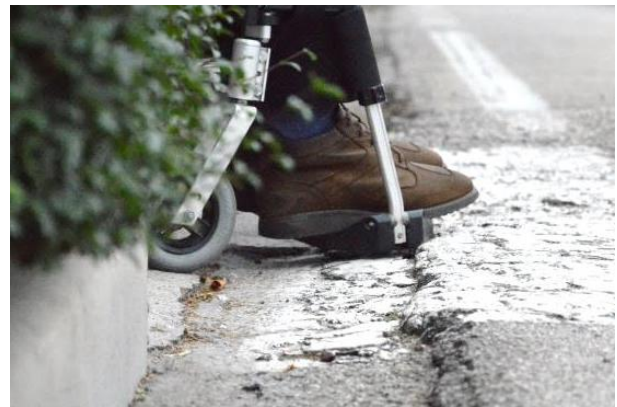
Il passaggio pedonale che imbecca viale Zancanaro, importante per il flusso di pedoni, necessita di manutenzione adeguata.

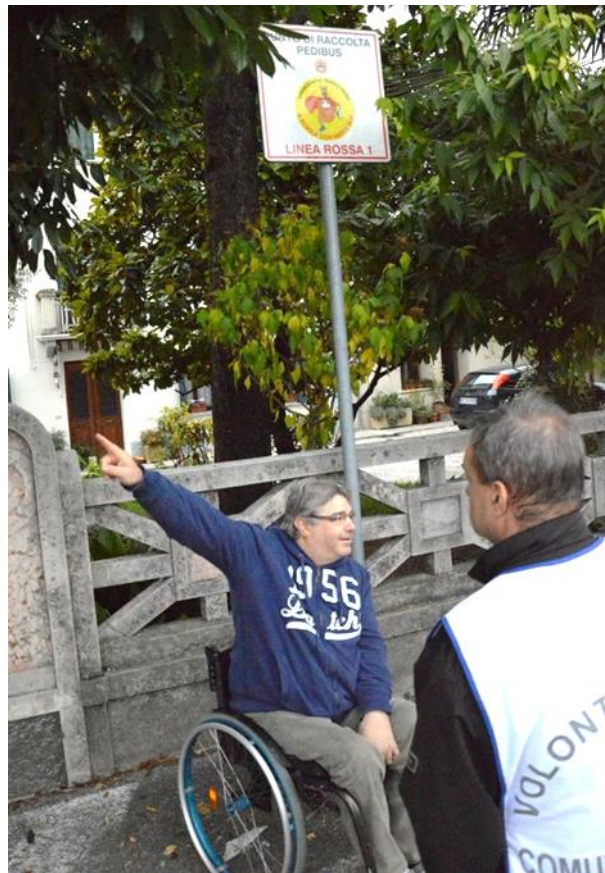
Dopo l'incrocio, si fa notare che il cartello di segnalazione del punto di raccolta Pedibus non è visibile: è posto troppo in alto (soprattutto per il punto di vista dei bambini) ed è coperto dalla vegetazione.

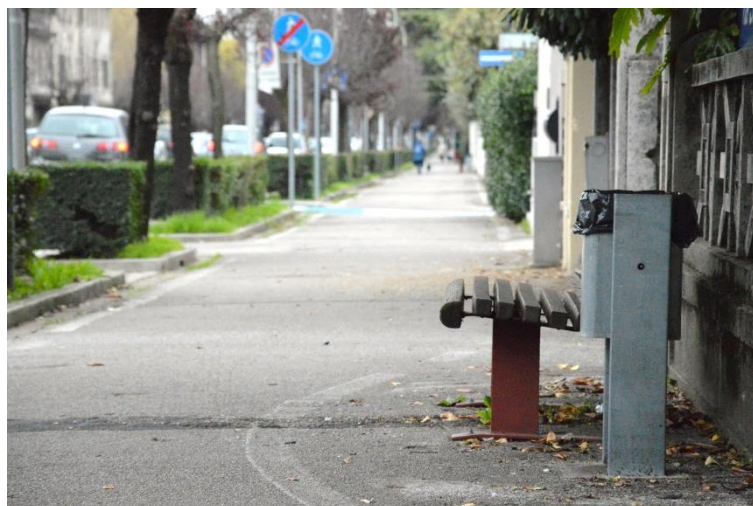
Le panchine per la sosta lungo il viale sono tutte senza braccioli, rendendone difficoltoso l'uso agli anziani, e sono distribuite in modo non uniforme con una distanza media superiore ai 50 metri.

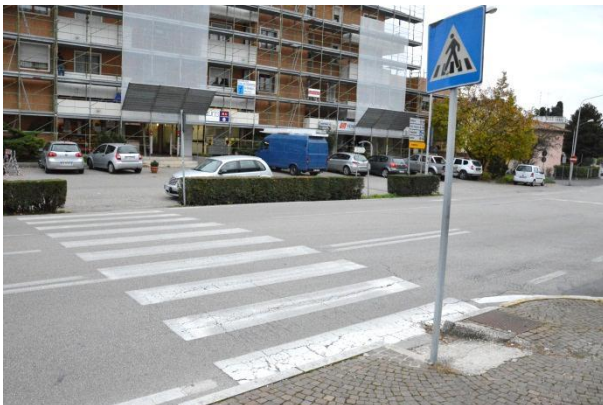
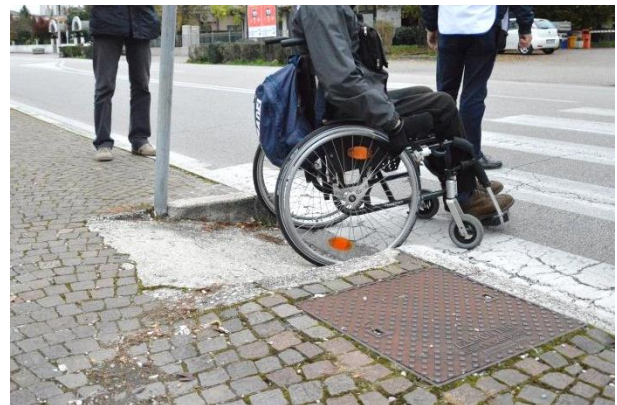
L'attraversamento di S. Liberale non è accessibile e la rampa per arrivare alla fermata degli autobus è troppo pendente con raccordo che blocca la ruota anteriore delle carrozzine; anche in questo incrocio, è importante sistemare uno specchio sulla curva della pista ciclabile di fronte alla chiesa per la sicurezza delle biciclette che procedono in senso opposto.

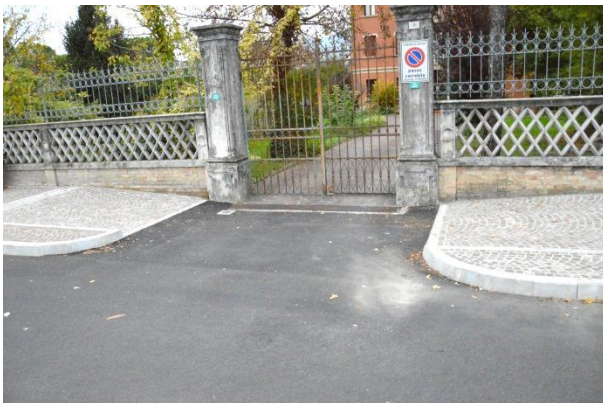
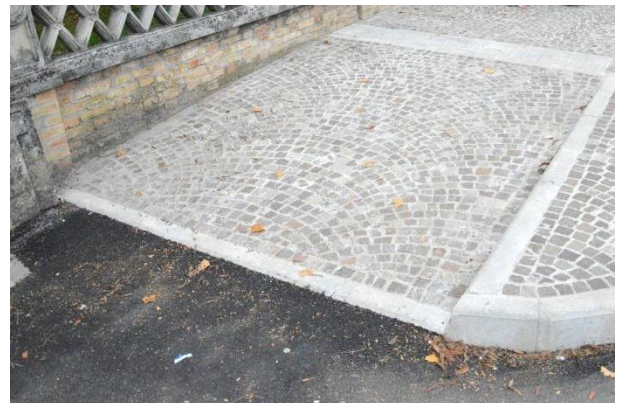
La **fermata degli autobus** di S. Liberale ha rampe corrette con pavimentazione in cubetti di porfido e dotate di segnali di attenzione tattilo-plantari, realizzate di recente, ma il raccordo con l'asfalto non è stato eseguito in maniera corretta e il percorso nei pressi del passaggio carrabile della villa immediatamente precedente presenta pendenze elevate a causa del raccordo di una caditoia; la fine del marciapiede, dopo la fermata, non ha la segnalazione tattile di avviso. Anche per la fermata, i raccordi con la sede stradale asfaltata sono sbagliati e quindi non accessibili:

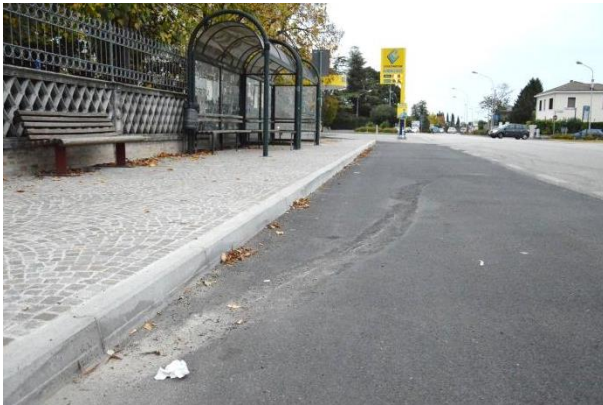
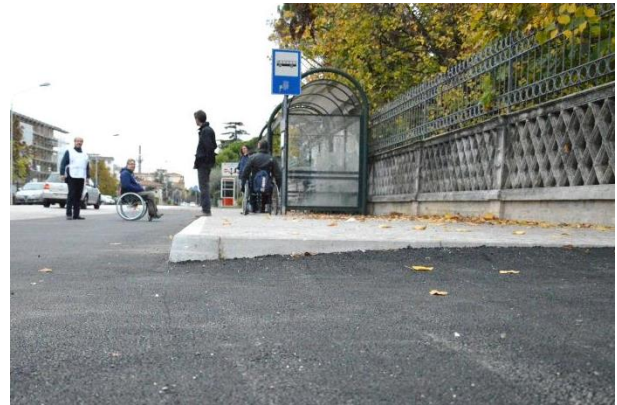
Il Sig. Giovanni De Piero osserva e insiste molto sul fatto che manca il principio coerente per progettazione e realizzazione degli interventi e che i raccordi fra le quote dei marciapiedi e della strada devono essere a zero; il massimo dislivello consentito dalla normativa italiana è 2,5 cm, ma esso viene interpretato erroneamente come riferimento di misura da usare; **davanti alla fermata**, si riscontrano lavori di asfaltatura non adeguati con scolo per l'acqua non idoneo che non impedisce ristagni e la formazione di pozzanghere proprio nel punto di salita agli autobus.

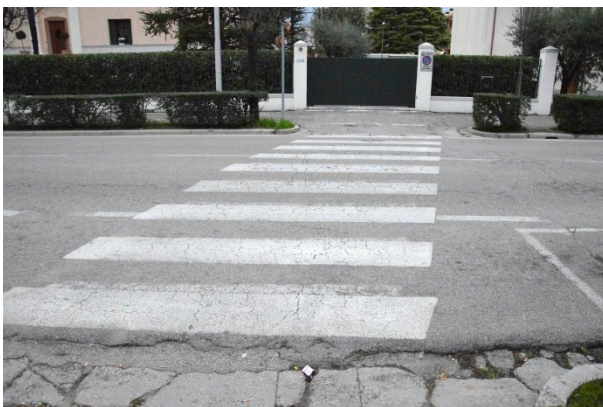
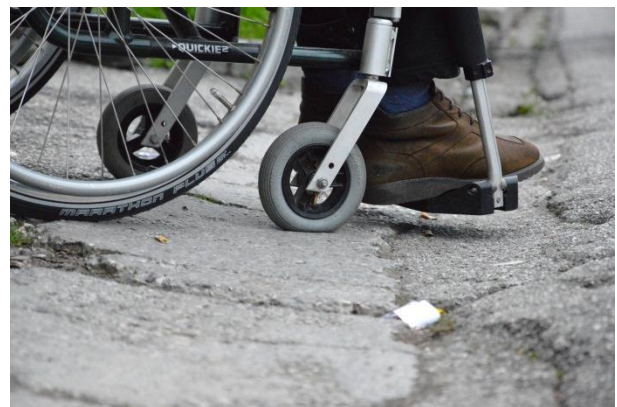
Il raccordo dell'attraversamento pedonale **in corrispondenza del passaggio alle scuole medie**, già segnalato sul lato nord, presenta condizioni peggiori rispetto al lato opposto in quanto manca completamente la segnaletica ciclabile e pedonale verticale, mentre quella orizzontale è sbiadita e da rifare.

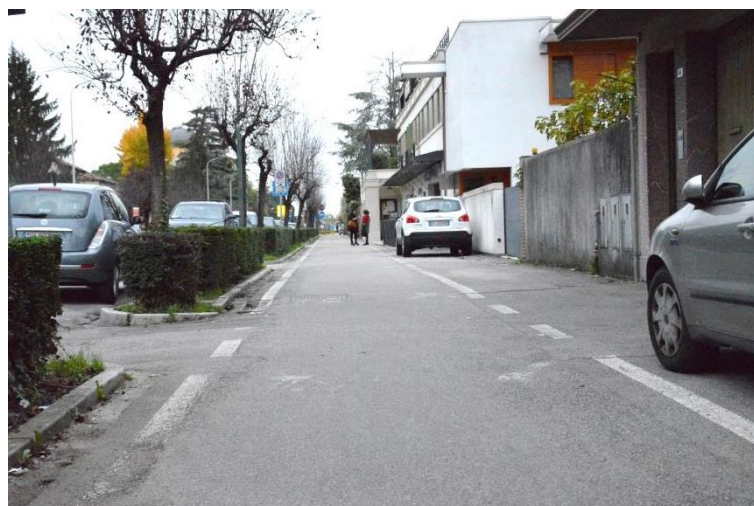
Il lato sud del viale, oltre ai problemi generali comuni al lato nord già descritti sopra, presenta il problema dei parcheggi delle auto, per lo più per i residenti, il cui uso si sovrappone al percorso pedonale e alla pista ciclabile con evidenti problemi di sicurezza.

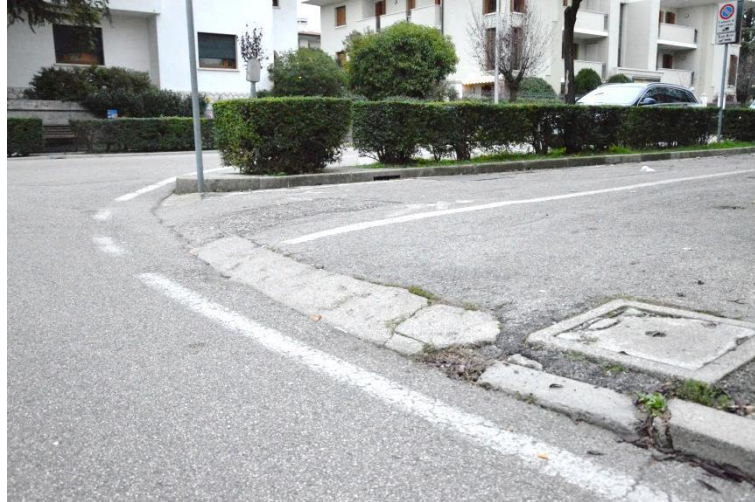
Gli attraversamenti che si incontrano lungo questo lato presentano gli stessi problemi riscontrati lungo il lato nord e nello specifico assenza di segnali tattilo-plantari e raccordi in asfalto non eseguiti adeguatamente.

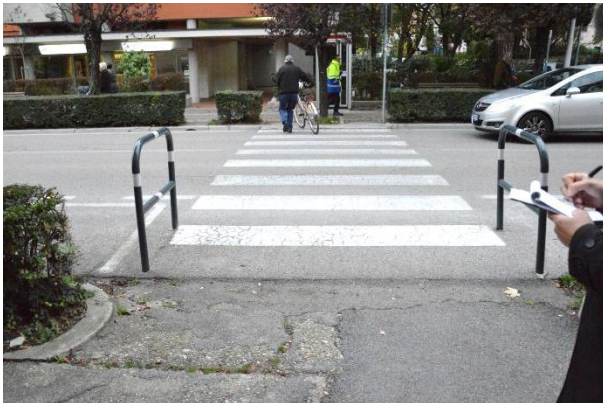
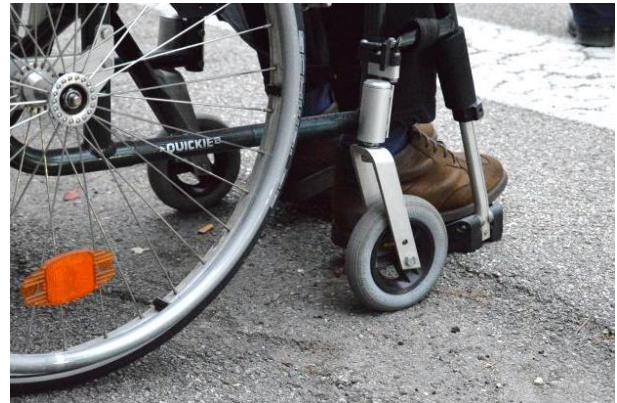
Le strisce pedonali di fronte al raccordo descritto in precedenza con l'albero nel mezzo, presentano una cunetta che blocca la ruota anteriore delle carrozzine.

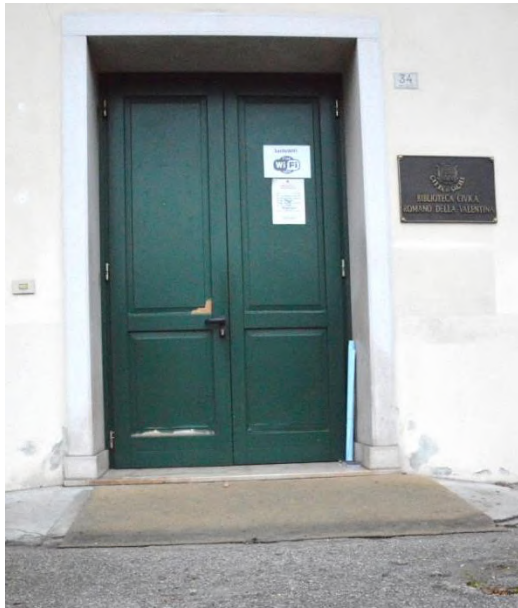
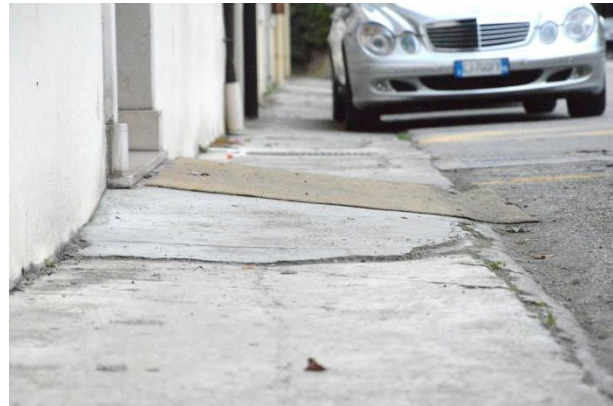
L'ingresso alla biblioteca pubblica presenta una rampa senza pianerottolo di approdo davanti alla porta e una soglia con altezza superiore a 2,5 cm; inoltre la porta apre verso l'esterno rendendo estremamente difficoltoso l'accesso; all'interno manca lo spazio necessario davanti alla seconda porta in vetro con apertura ad anta con uno sforzo richiesto superiore agli 8 kg prescritti dalla normativa italiana.

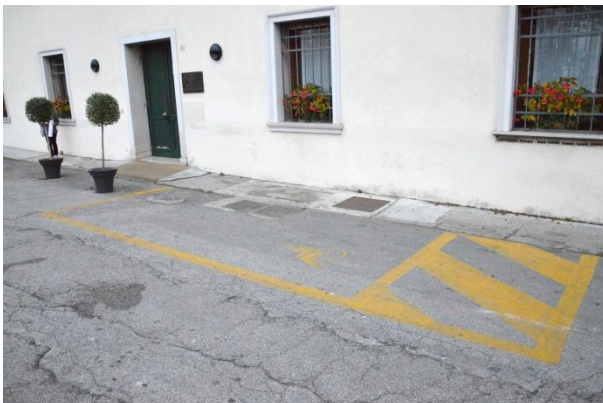
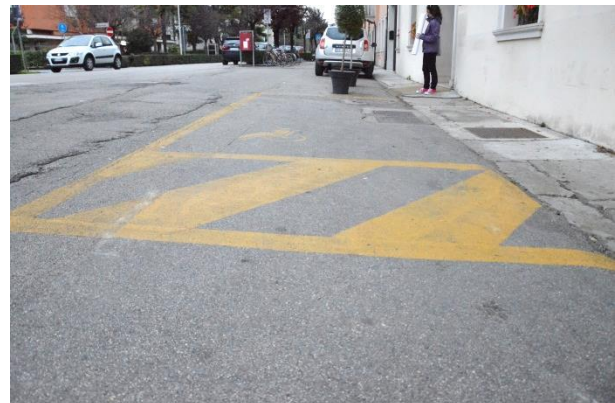
Il posto auto riservato ad uso della biblioteca, privo di segnalazione verticale e non coperto, presenta una pendenza trasversale superiore al 3 %, e anche se le dimensioni sono corrette, è collocato a fianco della fermata dell'autobus.

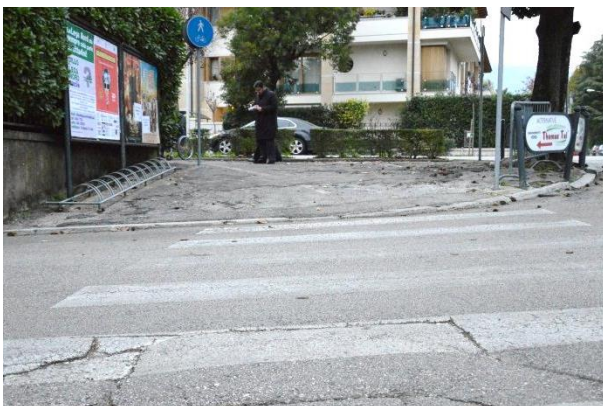
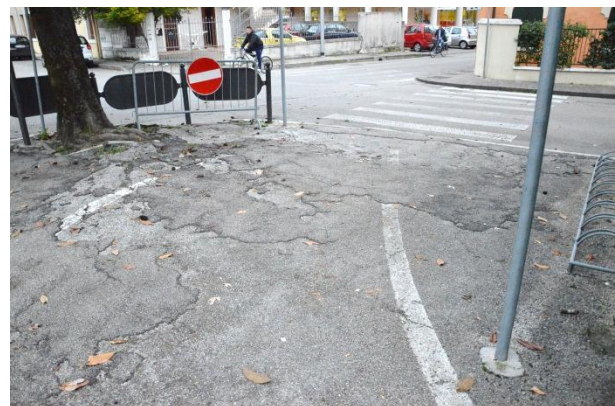
La **rampa di raccordo su via Zamboni** presenta una pavimentazione dissestata. A tal proposito si suggerisce il rifacimento completo.

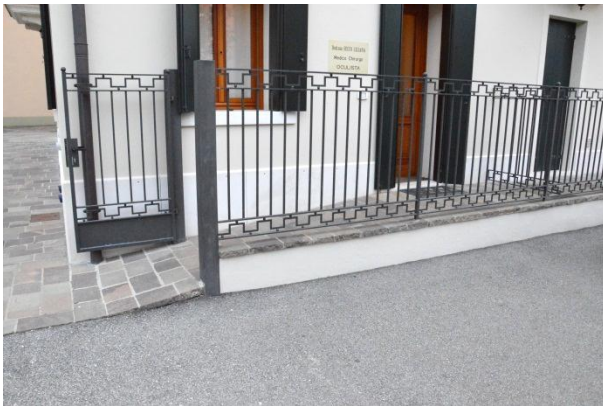
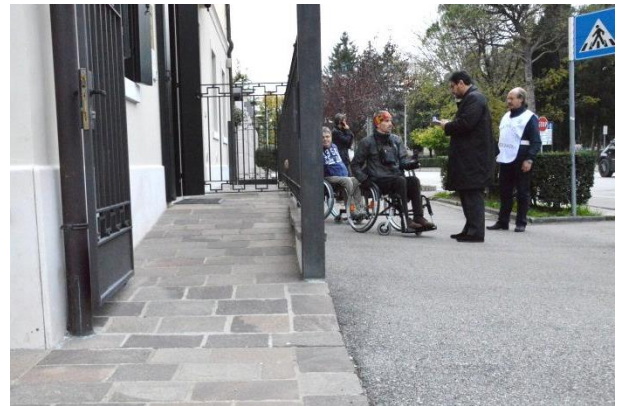
Alla fine del viale, in prossimità dell'incrocio con via Ettoreo, si trova uno studio medico di oculista che ha una rampa stretta e troppo pendente per essere accessibile e una soglia in corrispondenza della porta di altezza superiore a 2,5 cm.

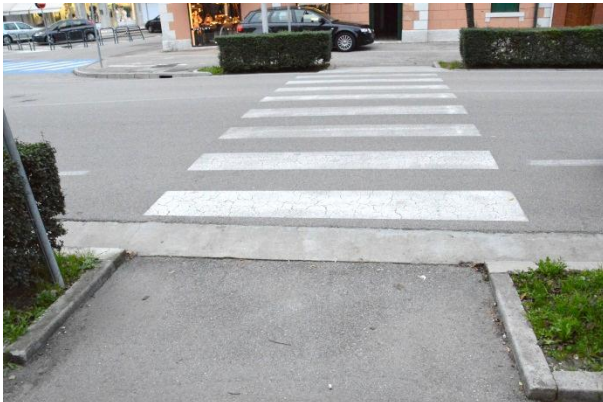
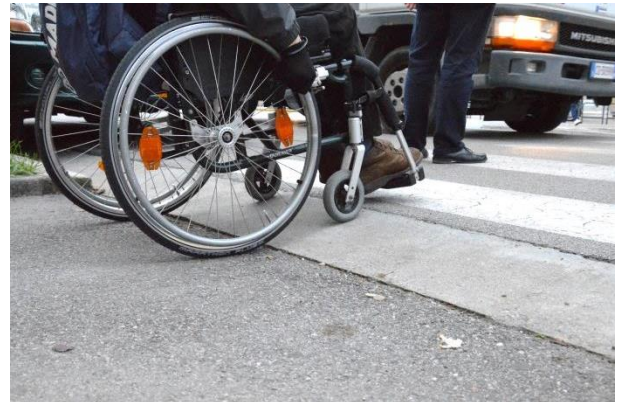
Di fronte allo studio medico, la rampa di raccordo all'attraversamento pedonale ha una pendenza di circa 20 %, quindi inaccessibile.

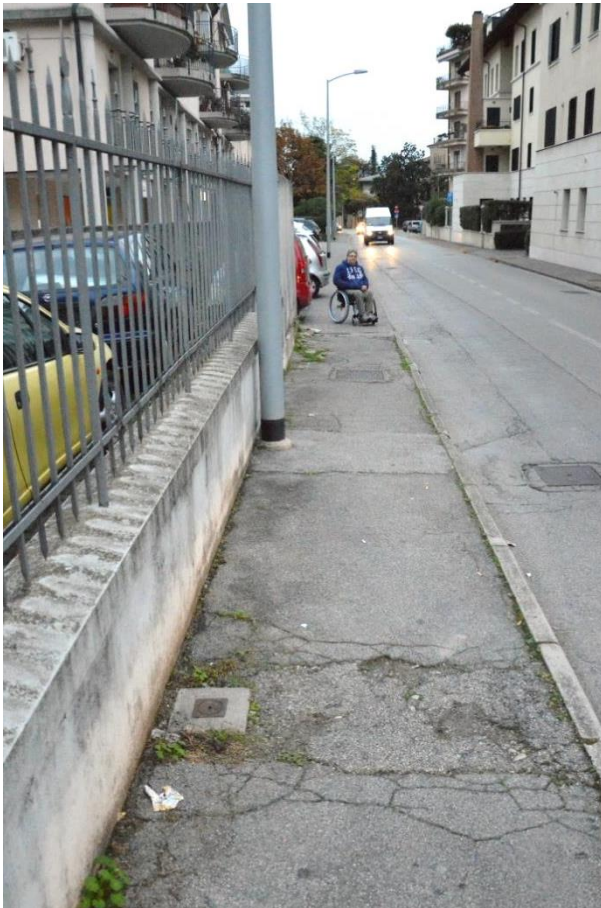
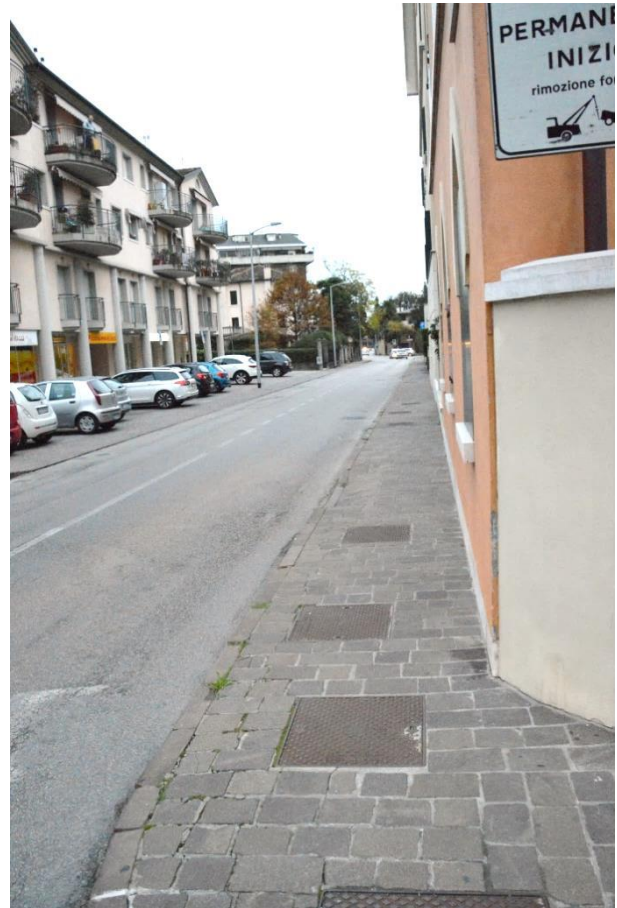
I marciapiedi sono troppo stretti con pavimentazione in lastre di porfido di cui si suggerisce il rifacimento; anche lungo questa via le rampe di accesso alle strisce pedonali sono troppo pendenti.

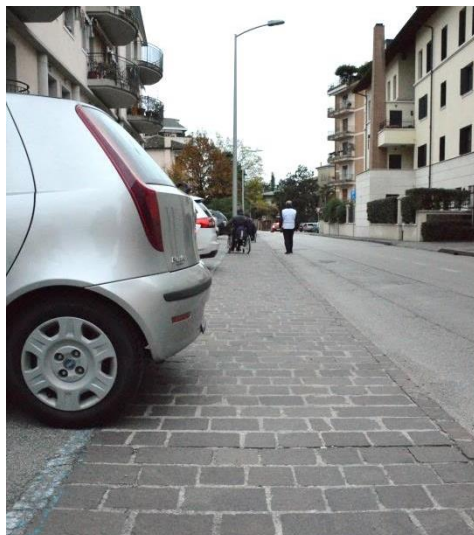
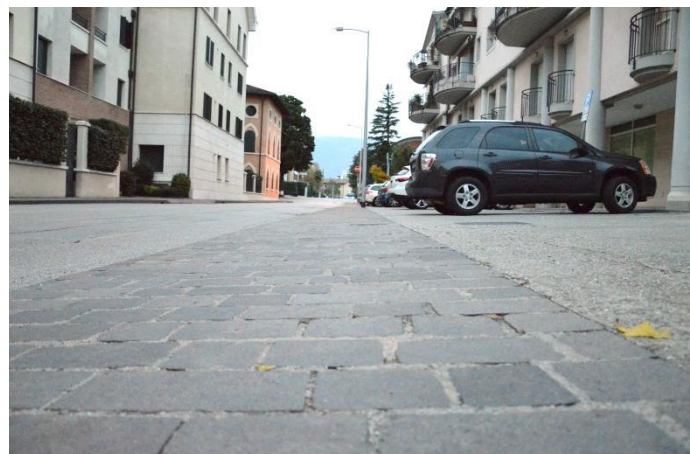
Davanti ai negozi i parcheggi sono sistemati verso gli edifici creando una situazione di mancata sicurezza lungo il marciapiede che presenta anche una pendenza trasversale superiore al 3 %.

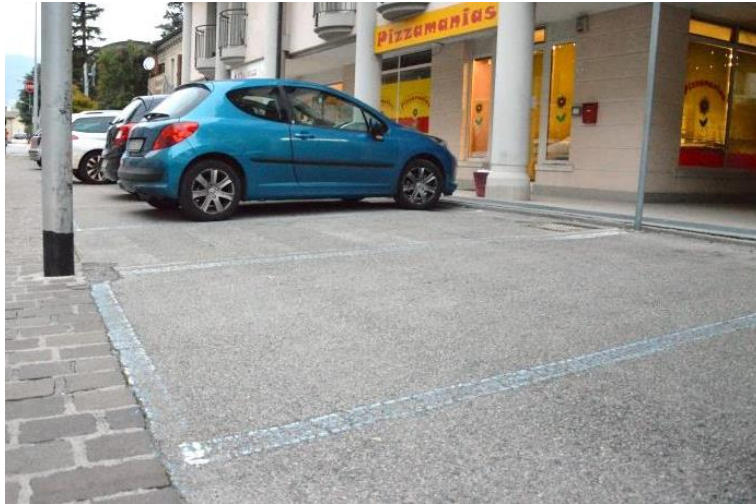
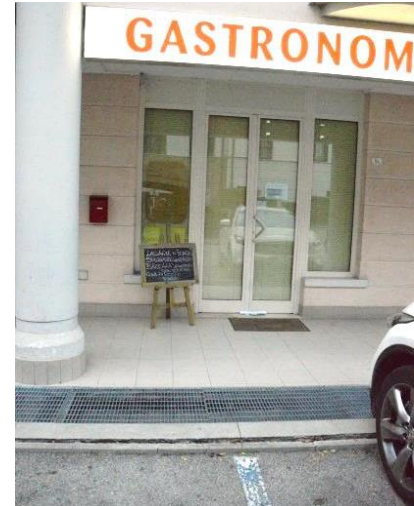
Lungo questa via nessun esercizio pubblico è direttamente accessibile a causa di un gradino di 5 cm di dislivello rispetto alla zona pubblica, e successiva griglia metallica per l'aerazione dell'interrato con maglie troppo larghe che non permettono la percorribilità.

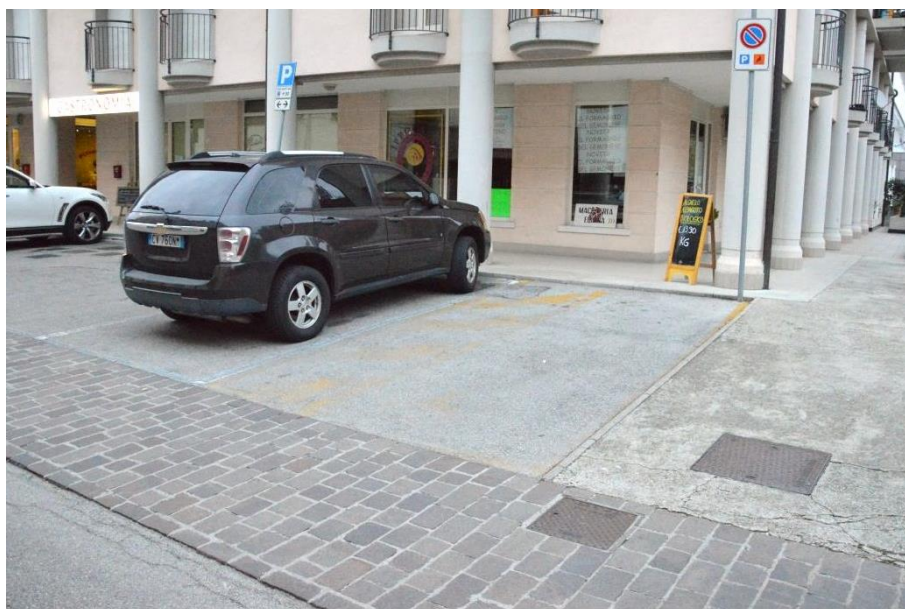
Alla fine dell'edificio c'è un posto auto riservato alle persone con disabilità, segnalato e di corrette dimensioni, ma che costringe allo sbarco contrario (per l'usabilità si dovrebbe posteggiare in retromarcia) e con pendenza longitudinale superiore al 3 %; dal parcheggio tuttavia, è possibile imboccare il porticato dell'edificio prospiciente gli ingressi degli esercizi pubblici.

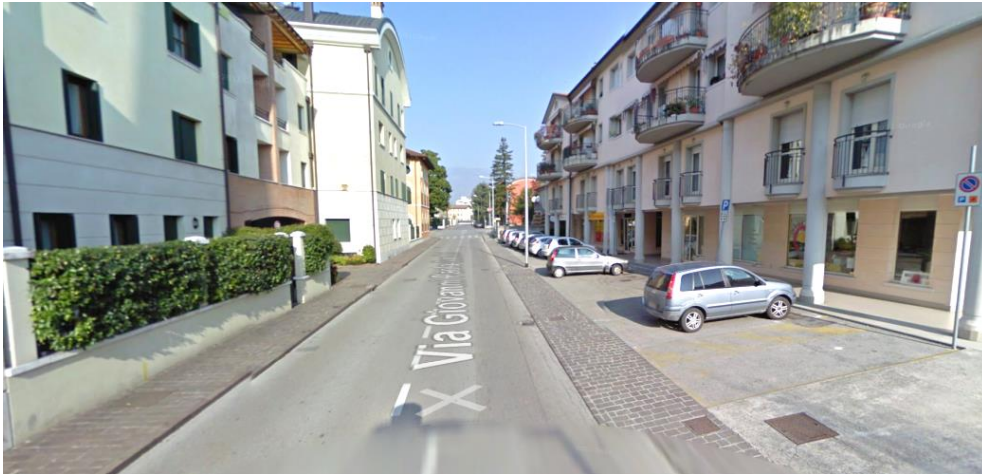
Il Sig. Stefano Bottecchia chiede sia reso accessibile almeno uno dei due lati del marciapiede, curando i passaggi pedonali in corrispondenza di poli importanti; nel caso di via Gardini, sostiene che il lato sicuro del marciapiede è quello opposto ai negozi, che necessita di manutenzione e dove individuare la posizione del posto auto riservato.
