Sintesi della valutazione dell'accessibilità a Sacile

Indicazioni generali e puntuali lungo il percorso svolto in Piazza del Popolo, via Mazzini, via della Pietà, Piazza Duomo, via Campo Marzio, parco Tallon, Campo Marzio, via Francesco Pelizza e via Giuseppe Garibaldi

21 novembre 2013

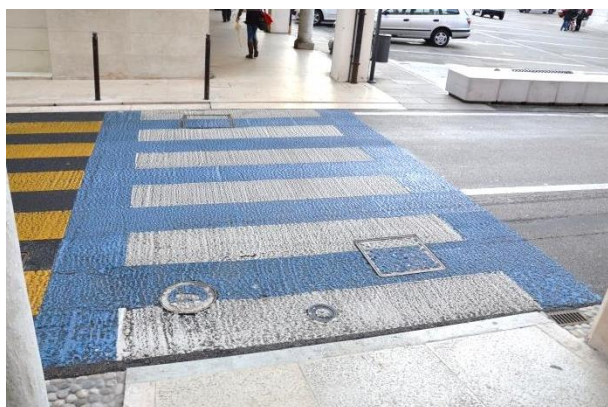
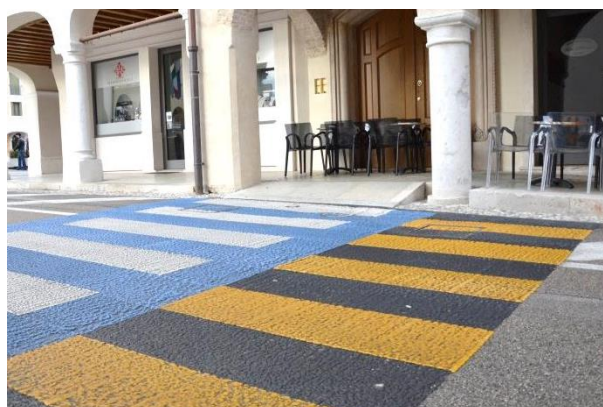
All'angolo con via Mazzini le strisce pedonali si concludono con una rampa inaccessibile (il sig. Giovanni De Piero osserva che nel momento in cui si realizza un attraversamento pedonale deve essere accessibile, altrimenti lo si fa 20 metri più in là, come in questo caso, perché fare un percorso un po' più lungo non costituisce problema per una persona su sedia a ruote).

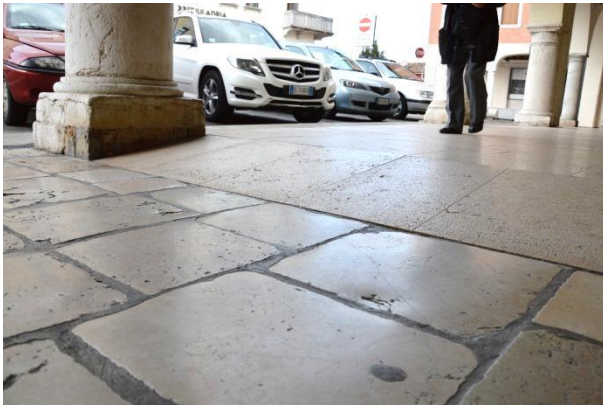
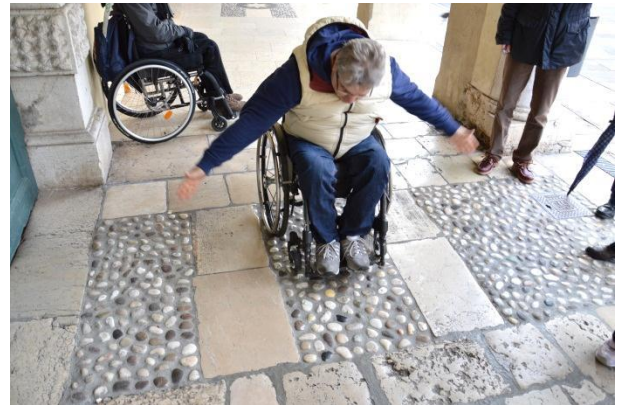
La rampa corrispondente al civico n. 6 è troppo pendente: termina con un passaggio carraio storico vincolato dalla Soprintendenza ai beni culturali, artistici e storici, ma sarebbe stato possibile cambiare la quota delle pietre per risolvere il problema, come di fatto avviene su un cambio di quota successivo; per di più, non sono presenti tutte le pietre e gli inserti sono stati realizzati in acciottolato non tagliato estraneo alla tradizione costruttiva di Sacile.

Al civico n. 10 le pietre sono state ricollocate ad una quota superiore e si risolve bene il problema della pendenza del salto di quota.

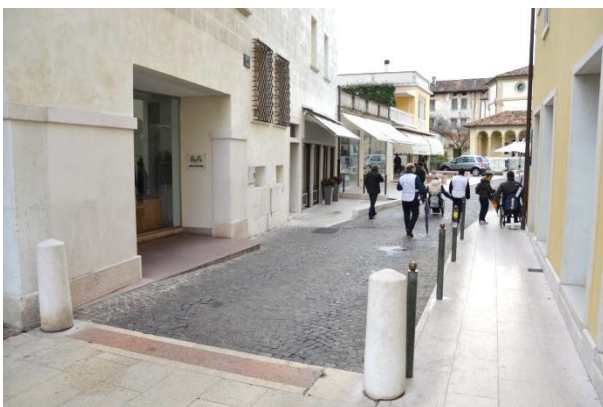
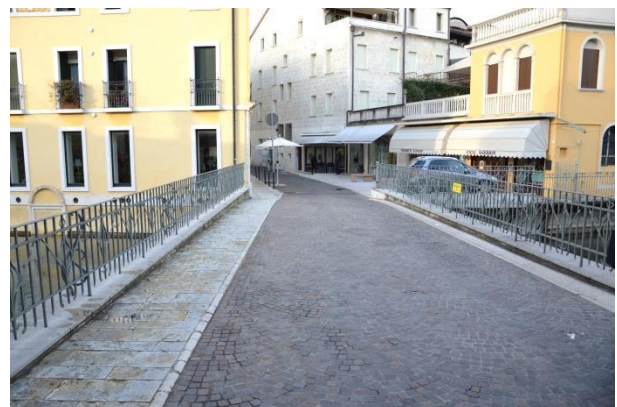
La strada è stata pedonalizzata, per cui risulta accessibile, malgrado necessiti di manutenzione della pavimentazione in cubetti di porfido, anche se i marciapiedi presentano dislivelli e cordoli in pietra poco sicuri.

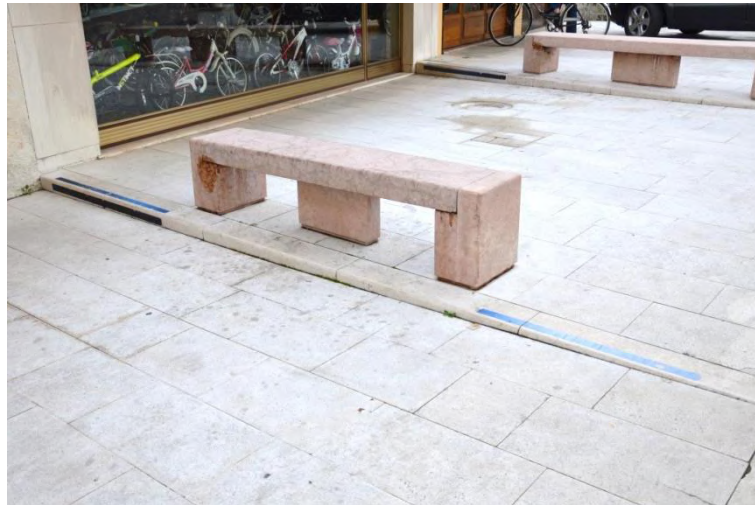
Giovanni De Piero fa notare la pericolosità dei dislivelli tanto che sono state applicate sui bordi, successivamente, delle strisce adesive colorate di segnalazione per evitare cause di inciampo e per supplire ad una carenza progettuale.

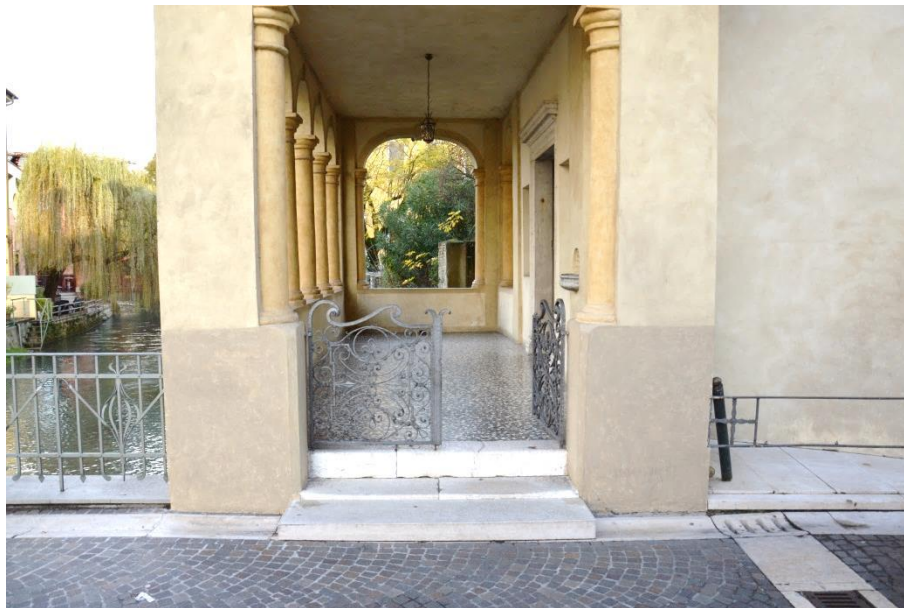
Il ponte della Pietà, accessibile, ha però una cunetta pericolosa su un lato; la cappella della Pietà non è accessibile, ma considerato che la strada è pedonale, sarebbe possibile realizzare una rampa di accesso al vestibolo che dà sul Livenza per superare il dislivello con la quota stradale.

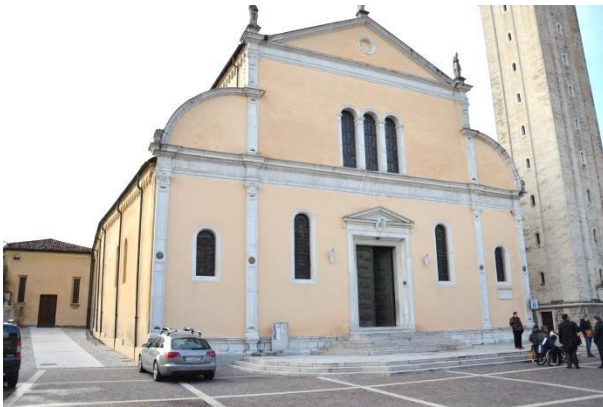
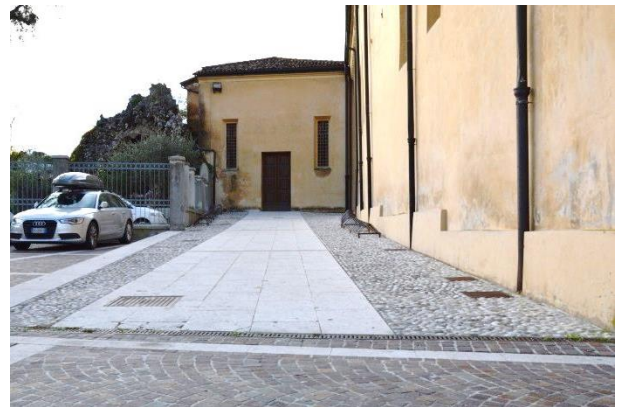
La chiesa, che ha una scalinata in facciata e la rampa per l'ingresso accessibile attraverso la sacrestia ed il presbiterio, visibile dalla piazza, non è stata dotata di posti auto riservati alle persone con disabilità, e mancano i corrimano per agevolare la salita agli anziani.

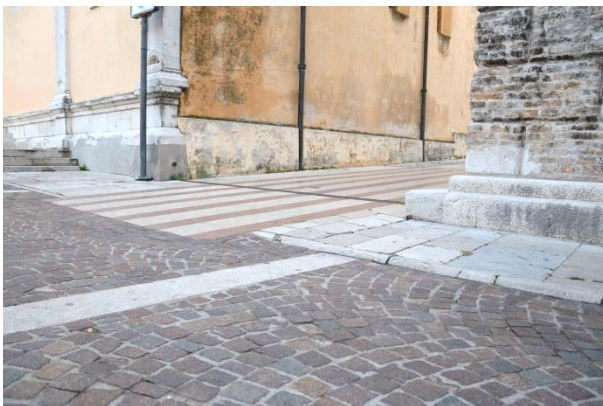
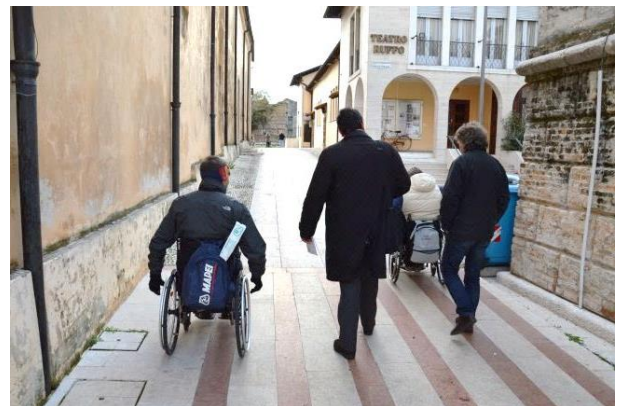
Ha ingressi laterali accessibili con campanello di chiamata posto alla giusta altezza;

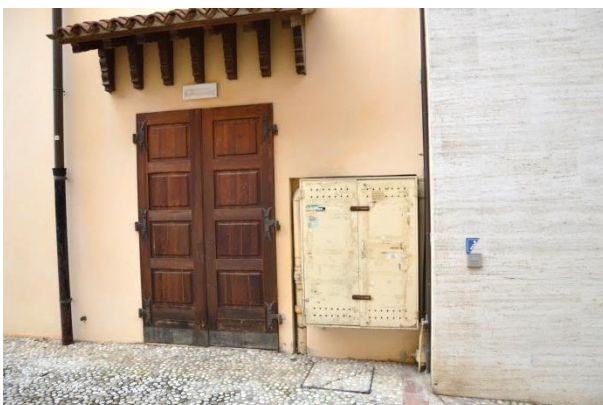
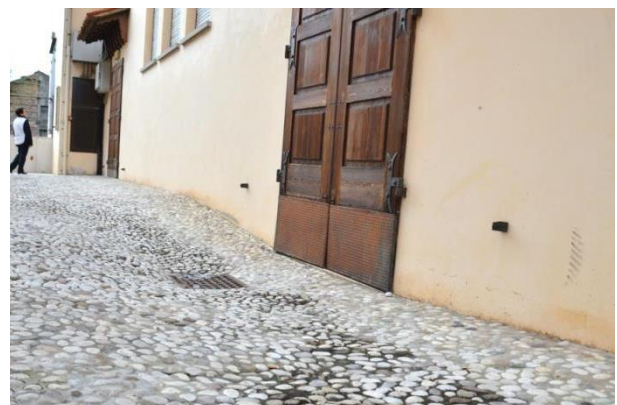
Giovanni De Piero fa presenta che spesso però, dopo la chiamata, viene aperta la porta centrale che presenta pendenze elevate a causa di una caditoia; comunque restano a disposizione gli altri ingressi nel caso di persone che non riescono a superare pendenze superiori all'8 %.

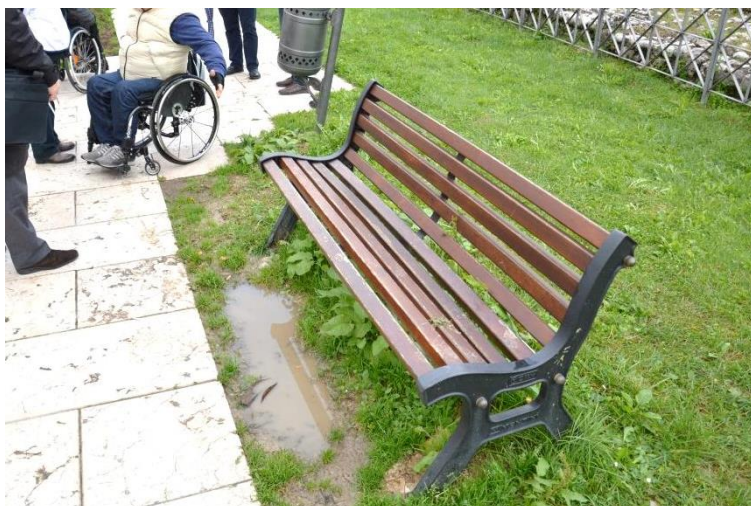
il percorso realizzato in lastre di Prun è accessibile, però gli spazi delle panchine - anche qui prive di braccioli - non consentono l'accostamento di una carrozzina alla panchina; Giovanni De Piero puntualizza l'importanza di uno spazio per l'accostamento per poter conversare a proprio agio.

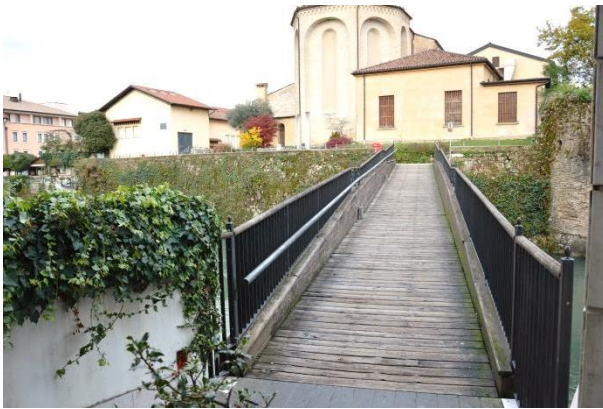
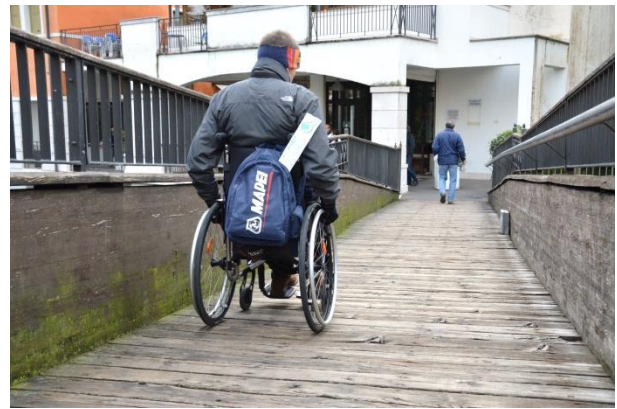
Realizzata in legno nel 1998, ha pendenze corrette e due pianerottoli di sosta illuminati con luce radente. L'assito in tavole di legno, ormai consunte che necessitano manutenzione e sostituzione in alcuni casi, è posto trasversalmente all'asse di percorrenza, così che si provocano fastidiose vibrazioni alla persona su sedia a ruote. Stefano Bottecchia consiglia un rivestimento in gomma, che proteggerebbe tra l'altro il materiale dagli agenti atmosferici e renderebbe più agevole il percorso. Il corrimano è collocato solo su un

lato, ad un'altezza leggermente superiore alla norma e ai criteri di usabilità (94 cm), di sezione tonda con diametro di 60 mm, scomodo per la presa (il diametro raccomandato è di 40-45 mm).

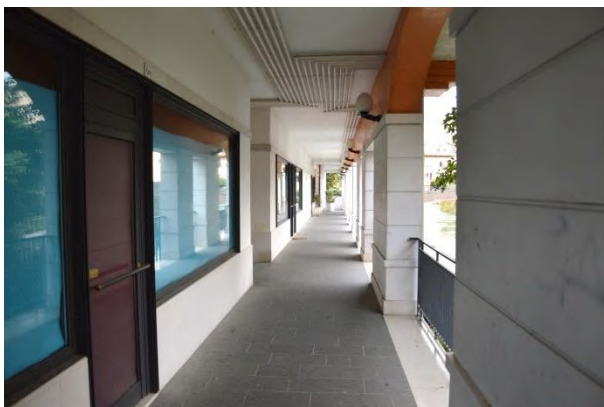
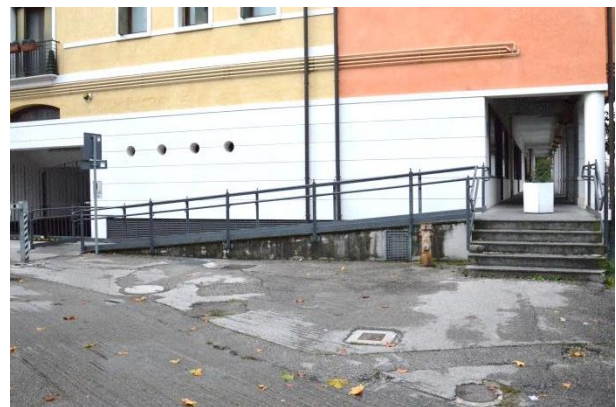
Dopo la passerella, è possibile percorrere un porticato privato che costeggia il Livenza che termina con una rampa, il cui accesso è ostacolato da una fioriera in funzione di dissuasore per biciclette e motorini, per raccordarsi al livello del giardino pubblico con pendenza superiore all'8 %, con corrimano però corretti sui due lati e collocati a due altezze: 90 e 70 cm.

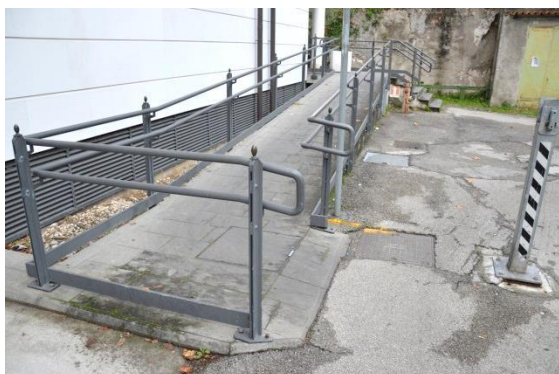
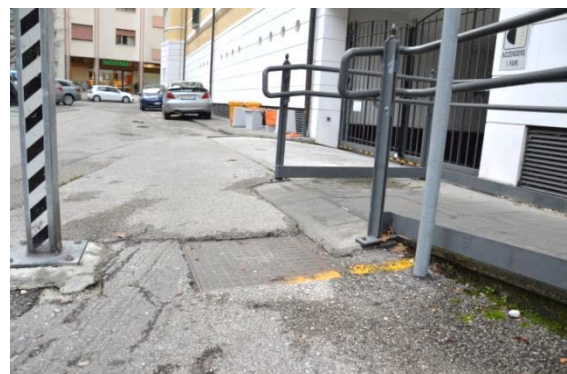
Anche in questo caso, però, il raccordo con la sede asfaltata è realizzato male. La scala a fianco ha il corrimano solo su un lato troppo corto, tanto da terminare prima dell'ultimo gradino, rendendo difficoltosa la presa soprattutto per la salita.

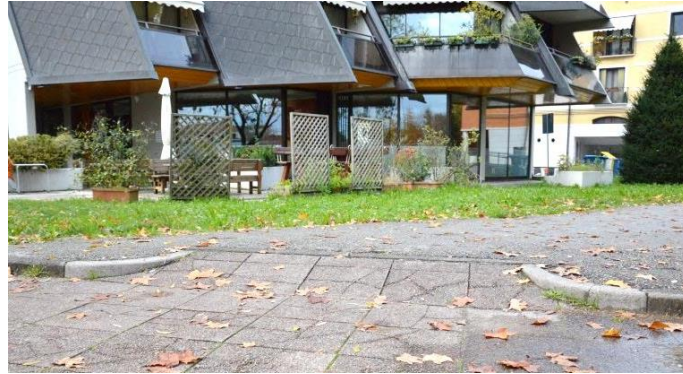
L'accesso al giardino pubblico avviene tramite una piccola rampa troppo pendente (qui lo spazio non manca) e che necessita di manutenzione, essendo realizzata in piastre in calcestruzzo che si sono rotte; anche nel giardino le panchine non hanno i braccioli.

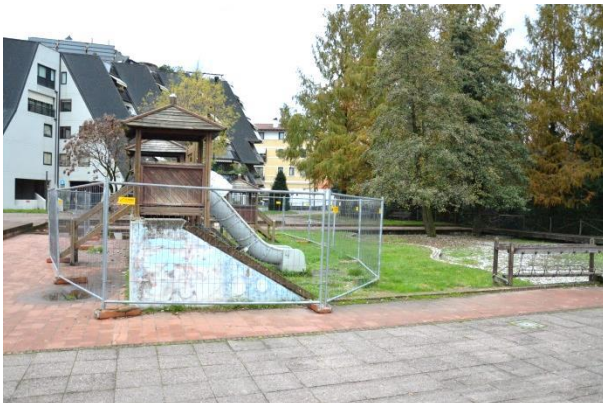
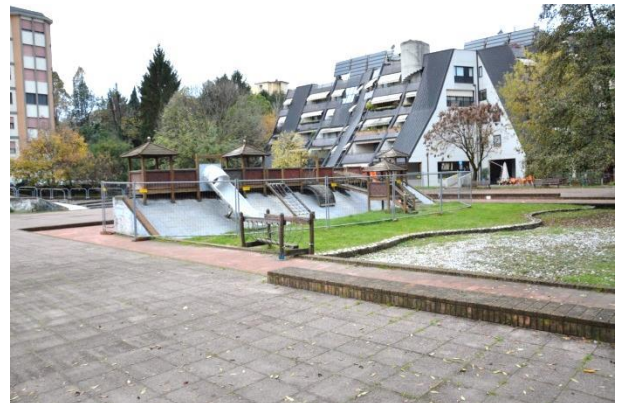
I giochi per bambini non sono accessibili e lo spazio per fruirne è segnato da un gradino lungo tutti i lati senza un rampa di collegamento utile sia per persone con disabilità che vogliono stare con i bambini, sia per le mamme con passeggino.

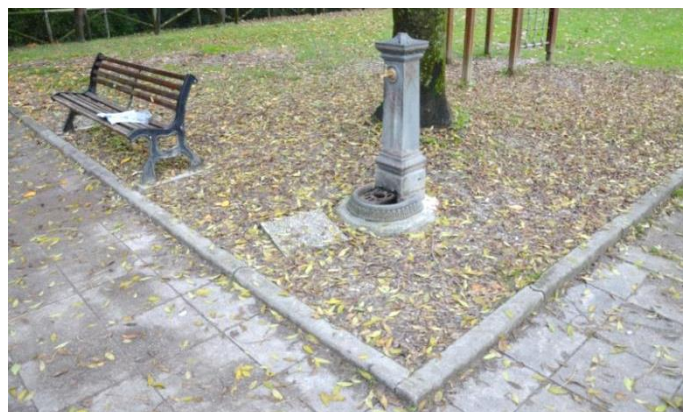
Anche la fontanella del giardino non è accessibile, essendo collocata in un'area segnata da cordoli di separazione fra la pavimentazione e la zona verde.

Stefano Bottecchia indica l'asfalto come pavimentazione migliore rispetto alle piastre in calcestruzzo con cui è stato realizzato tutto il lastricato.

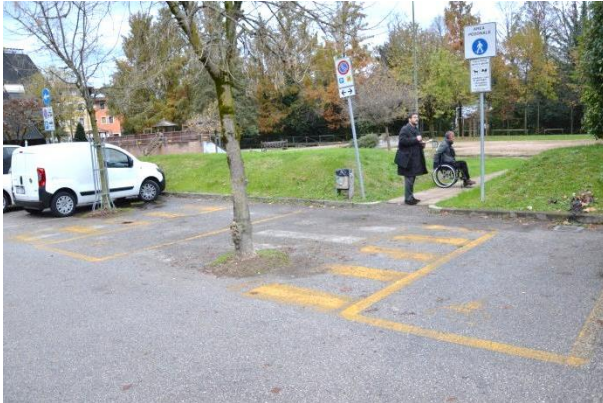
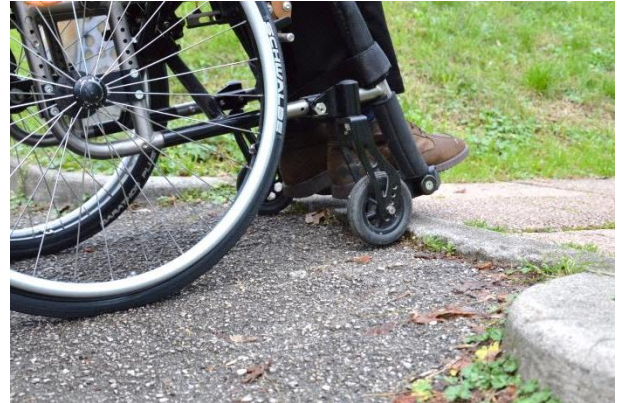
Nel parcheggio dell'area Tallon, su cui verrà costruito il futuro multipiano, sono stati riservati due posti auto per persone con disabilità con segnaletica verticale per uno solo, e la segnaletica orizzontale da riverniciare.

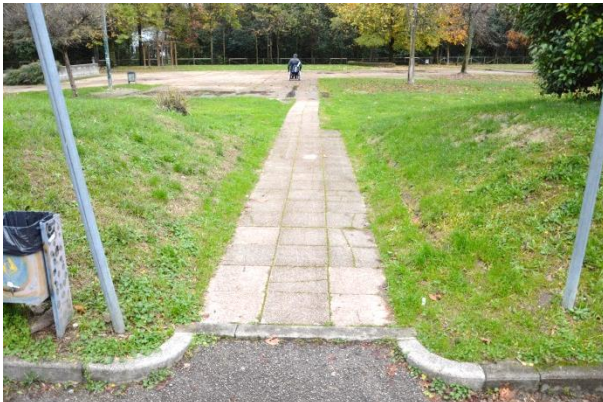
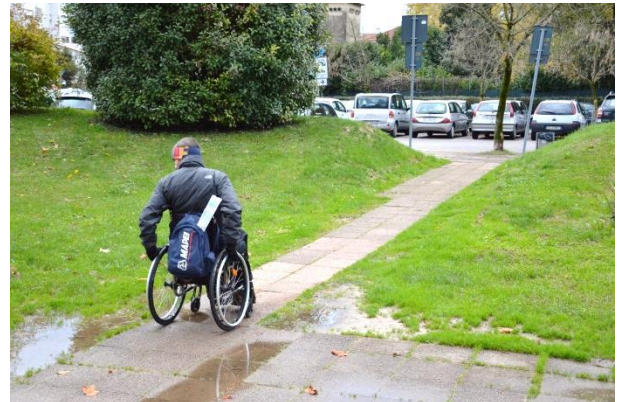
I due posti sono stati collocati davanti all'ingresso secondario del giardino, con percorso realizzato sempre in piastre in calcestruzzo con larghezza insufficiente: dopo un breve tratto largo 120 cm, il percorso si assottiglia a 80 cm, rendendo poco agevole il passaggio a persone su sedia a ruote.

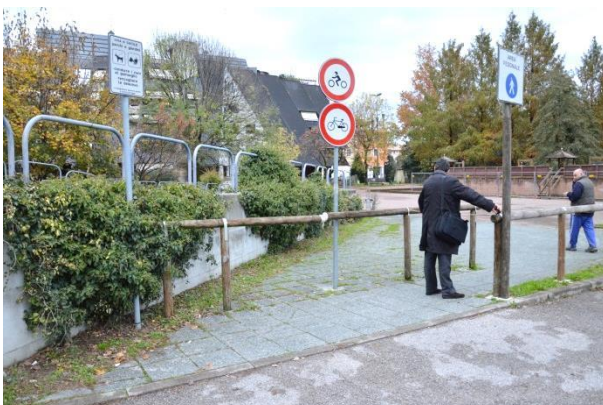
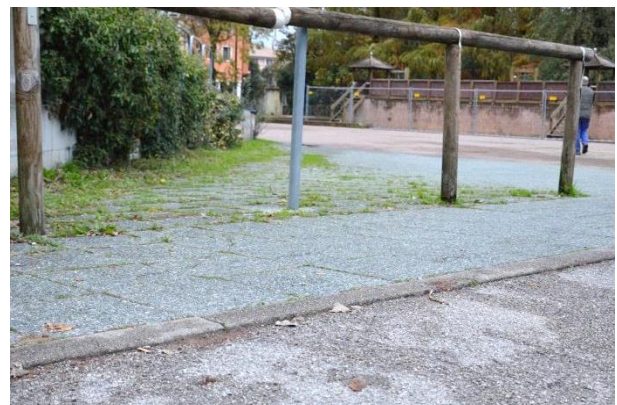
L'ingresso principale, con pavimentazione in asfalto che necessita di manutenzione, delimitato da transenne in pali di legno, ha una larghezza corretta per il passaggio.

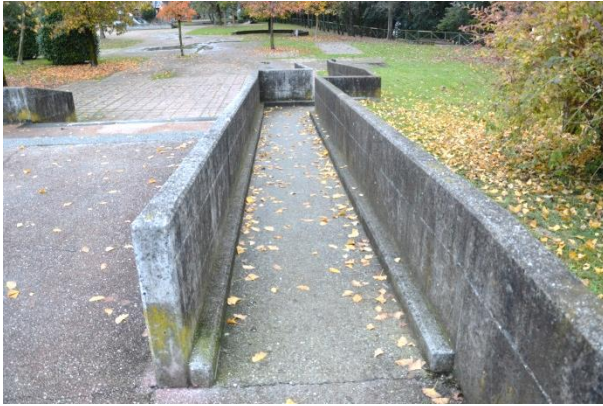
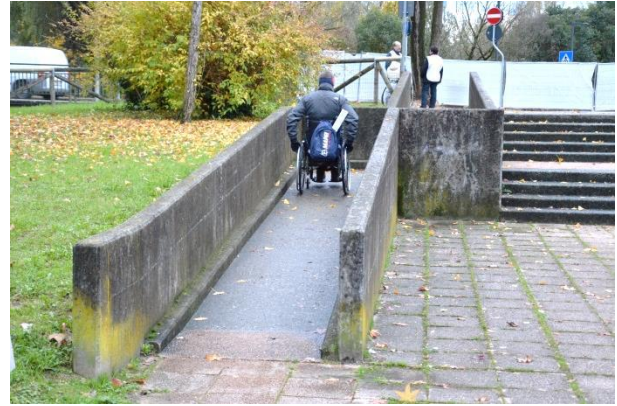
Accesso al giardino da via Ponte Lacchin: rampa disassata (non si capisce la ragione visto lo spazio a disposizione) di larghezza di 120 cm che si restringono a 100 cm alla base a causa di un cordolo sporgente lungo tutto lo sviluppo che rende difficoltoso il movimento soprattutto per la rotazione lungo il pianerottolo; la pendenza è dell'8 % circa, ed è priva di corrimano. Anche le scale a fianco non sono dotate di corrimano.

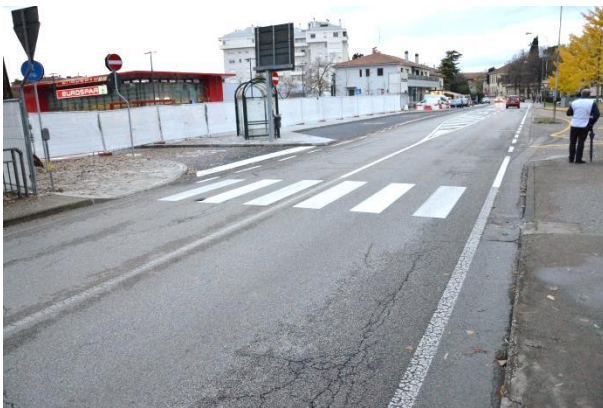
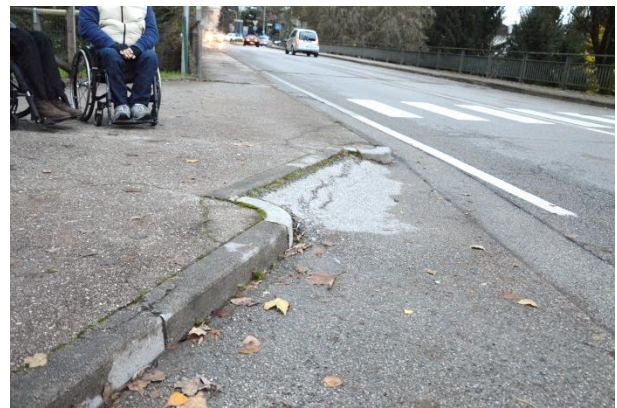
Il nuovo attraversamento pedonale (purtroppo bisogna sottolineare nuovo) ha la rampetta di raccordo, tra l'altro con una soglia maggiore di 2,5 cm verso la strada, solo da un lato, mentre dalla parte opposta c'è un cordolo di 15 cm di altezza. Bisogna annotare anche che l'attraversamento pedonale, che prima era a ridosso della fermata degli autobus, è alla fine del ponte sul Livenza in un tratto con traffico sostenuto e a scorrimento veloce malgrado il limite di velocità di 50 km/h.

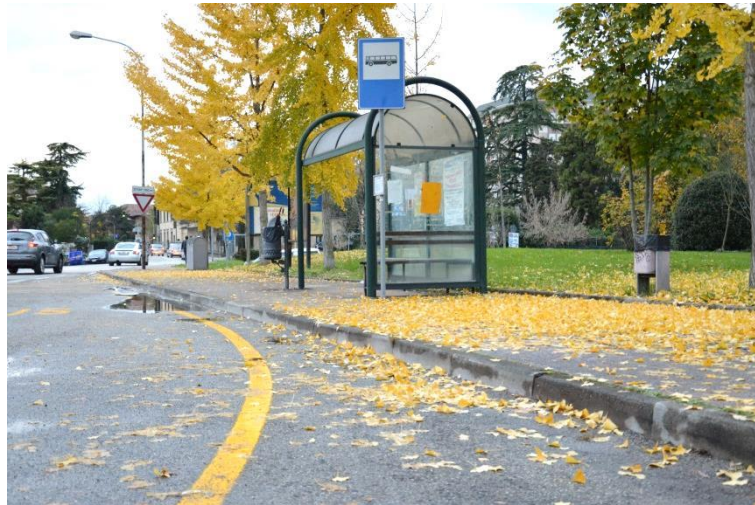
La fermata degli autobus è in uno spazio separato dalla sede stradale, in curva per permettere l'accostamento di due mezzi contemporaneamente, ma con la pensilina coperta per l'attesa non accessibile a causa di gradini senza rampe di collegamento con il marciapiede; la fermata non ha attraversamento pedonale diretto.

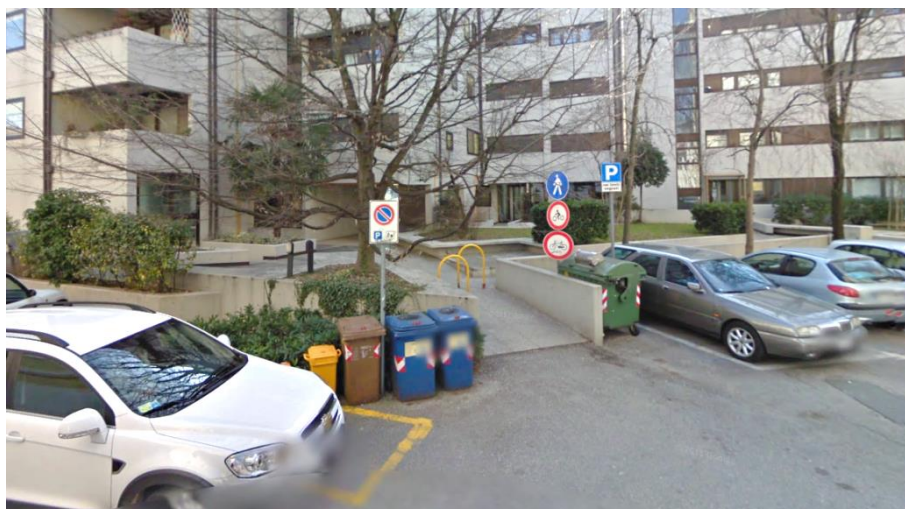
I marciapiedi sono inaccessibili; la condizione è tanto più problematica perché dal giardino pubblico si accede allo slargo attraverso un passaggio pedonale che non è direttamente collegato ad alcun marciapiede.

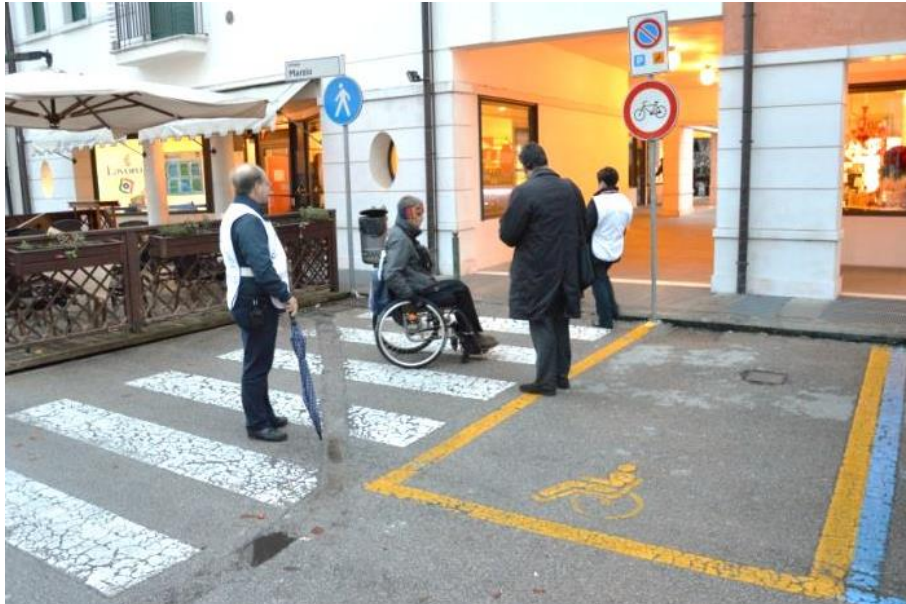
Successivamente c'è un sottoportico che collega la passeggiata sul Livenza al Campo Marzio; c'è un parcheggio riservato largo soltanto 2,30 metri (la normativa prevede 3,20 metri) ma lo sbarco è possibile perché ci sono le strisce pedonali sul lato conducente.

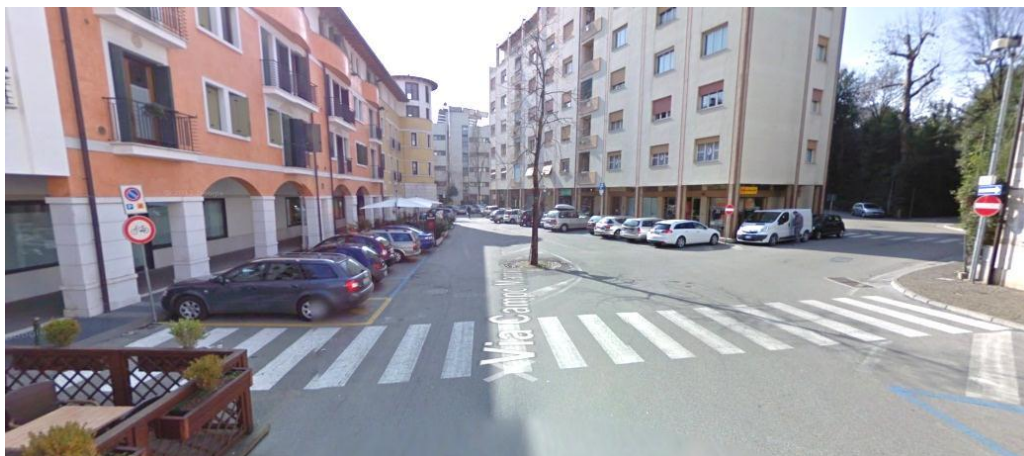
Le strisce pedonali hanno una lunghezza di circa 20 metri, e quindi per essere accessibili dovrebbero avere un segnale tattile per garantire l'orientamento ai non vedenti e un'isola centrale per la sosta, soprattutto in considerazione del fatto che sono poste dopo una curva ed il traffico veicolare è sostenuto con poca visibilità; per questa ragione, sarebbe auspicabile che l'attraversamento fosse rialzato rispetto alla sede stradale, in modo da fungere anche da rallentatore.

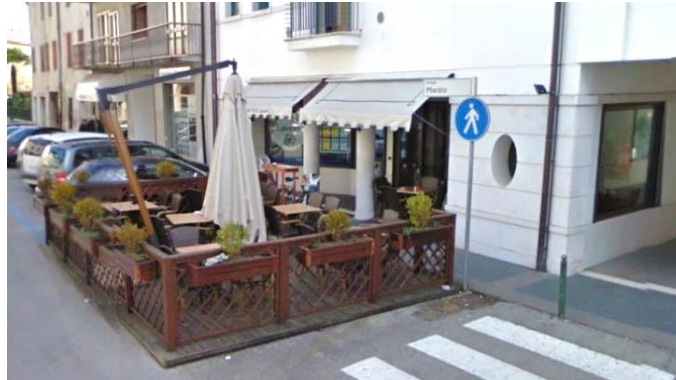
Il plateatico del bar al civico n. 6/A è stato costruito correttamente con piano a livello zero rispetto al marciapiede.

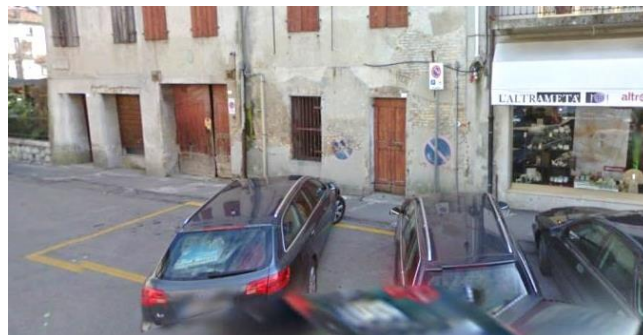
Il parcheggio successivo manca di protezioni o dissuasori per il passaggio pedonale a livello strada senza marciapiede; nel tratto di fronte al fianco del Palazzo Ettoreo si trova un edificio pericolante privo di segnalazioni e protezioni che incombe sul percorso pedonale "protetto".

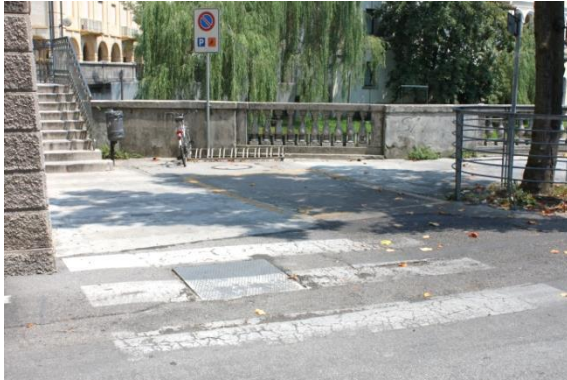
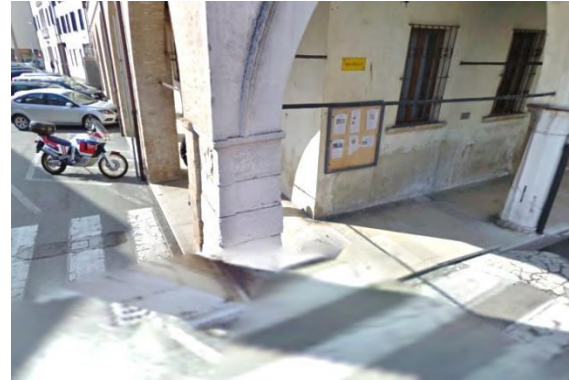
Le strisce pedonali che partono dall'angolo di Palazzo Ettoreo hanno in entrambi i casi raccordi inaccessibili; di fronte alla facciata principale del Palazzo c'è un posto auto riservato corretto per dimensioni e segnalazioni, ma a causa degli attraversamenti pedonali che non permettono di salire sui marciapiedi, la persona su sedia a ruote è costretta a percorrere la sede stradale in situazione di pericolo per raggiungere la via Garibaldi.

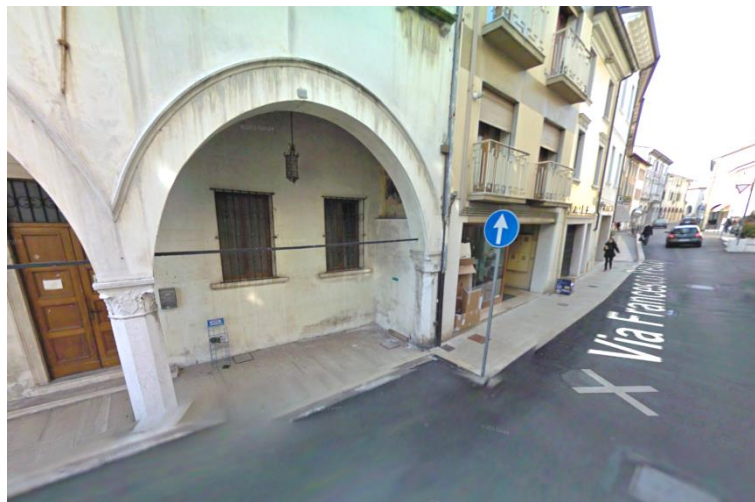
Il percorso lungo il porticato del palazzo si interrompe e costringe a scendere sulla sede stradale per poi risalire sul marciapiede con un gradino isolato che causa rischio di inciampo.

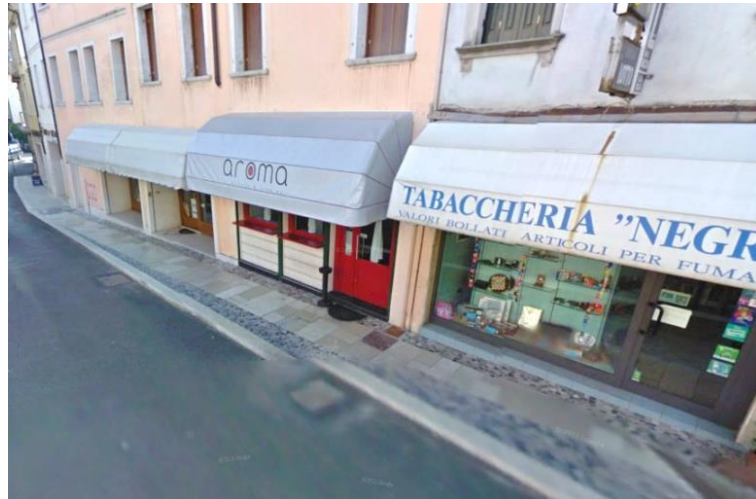
In via Garibaldi la pavimentazione in sassi, usata diffusamente a Sacile malgrado non appartenga alla tradizione costruttiva, contrariamente ad altri luoghi in questo tratto è levigata, rendendo più agevole il percorso.

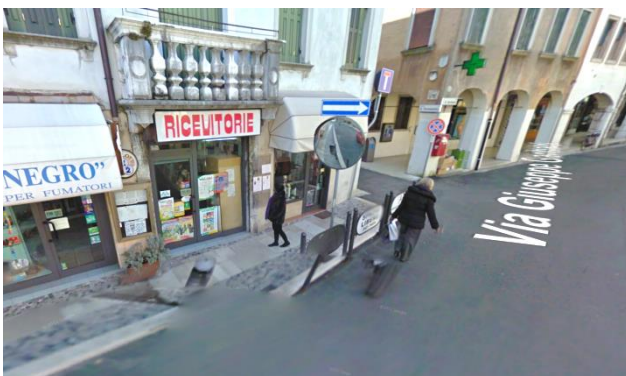
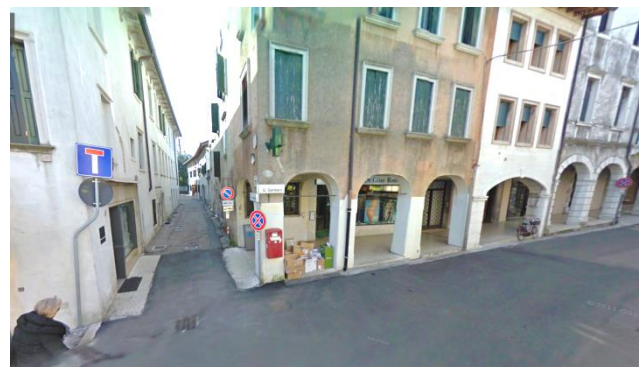
La farmacia ha l'ingresso accessibile; una rampa su vicolo Fornasotto è molto ripida a causa di una porta di un negozio storico che impedisce soluzioni praticate in Piazza del Popolo; va segnalato un negozio nuovo il cui ingresso poteva essere accessibile soltanto invertendo la porta rispetto alla vetrina, a causa della pendenza del marciapiede, ma ancora una volta le realizzazioni non tengono conto minimamente del criterio dell'accessibilità anche come qualità architettonica.

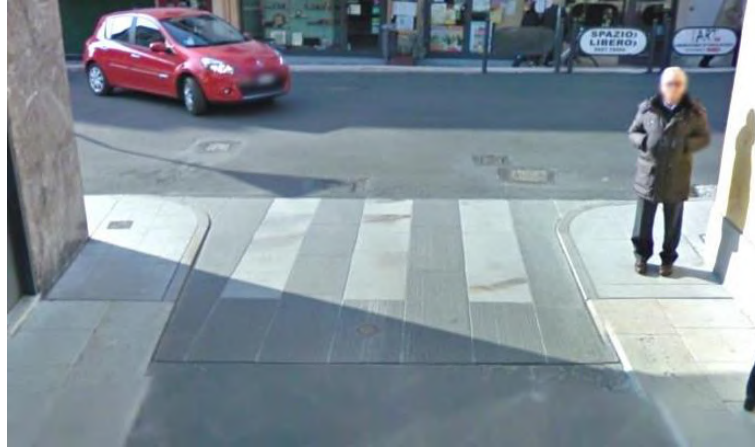
Le strisce pedonali all'inizio di via Garibaldi anche in questo caso non sono accessibili a causa di una cunetta realizzata in acciottolato grezzo; anche in questa situazione, la persona su sedia a ruote è costretta a percorrere la sede stradale con evidente situazione di pericolosità.
