Valutazione e risultati di sintesi sull'accessibilità dell'ospedale San Giovanni di Dio di Gorizia

Indicazioni generali e puntuali

Dicembre 2013

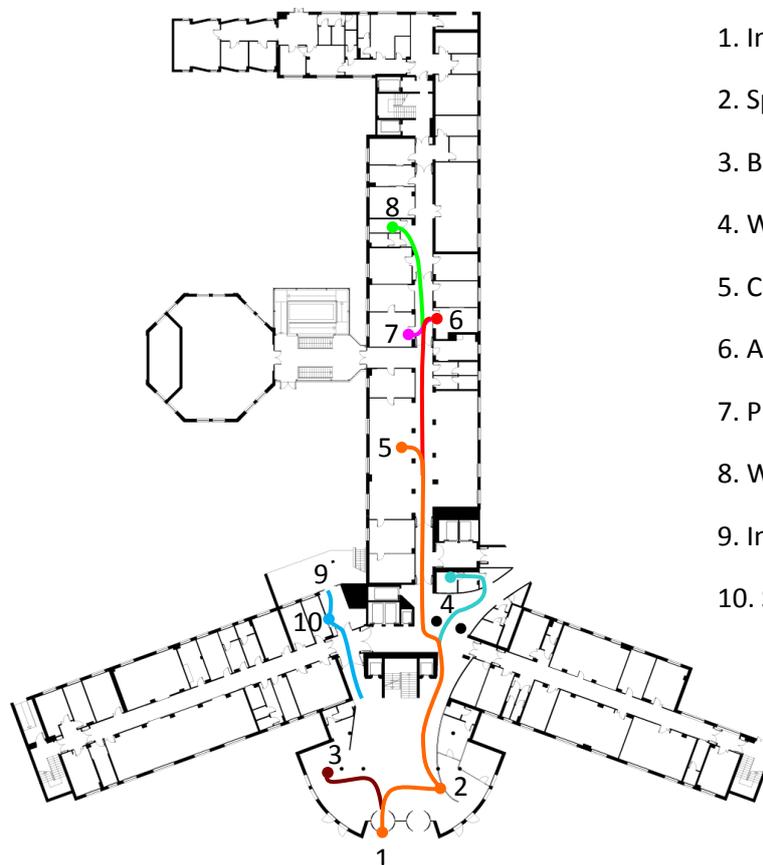
1. Ingresso principale
2. Sportello informazioni
3. Bar
4. WC accessibile
5. CUP
6. Attesa prelievi
7. Prelievi
8. WC accessibile
9. Ingresso dialisi
10. Sportello dialisi

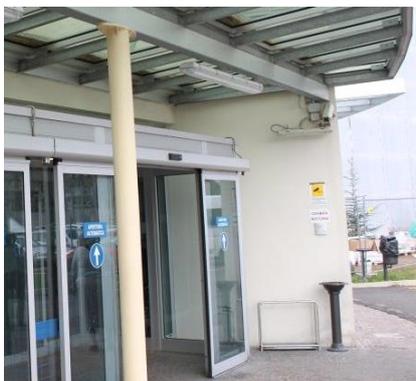
L'ingresso principale è chiaramente individuabile, è coperto e dotato di dissuasori di sosta. È presente un campanello per chiamate notturne a lato delle porte, non evidente, posizionato troppo in alto e in più sopra un posacenere che ostacola l'approssimarsi della persona.

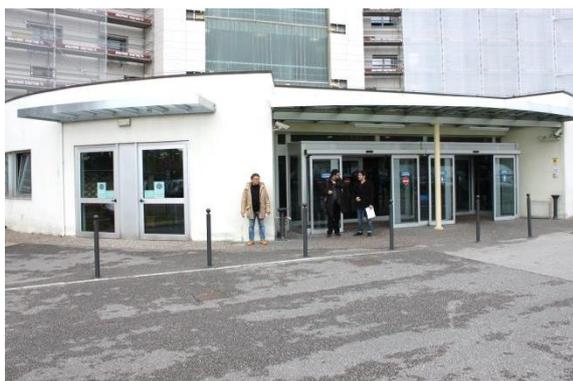
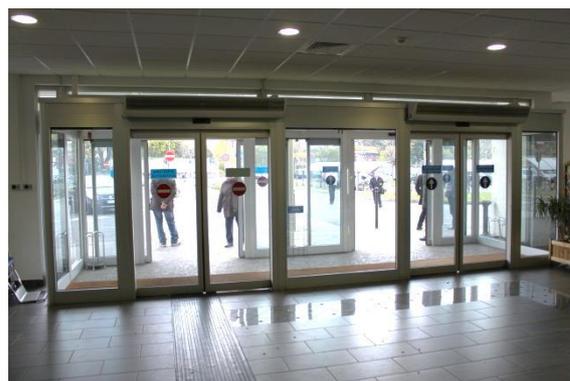
Le doppie porte d'ingresso vetrate non hanno segnali di contrasto a doppia altezza, ma sono presenti segnali indicativi incollati all'altezza degli occhi, il tappeto fra le due porte è correttamente incassato ma in cocco morbido che rende faticoso l'attraversamento alle persone su sedia a ruote.

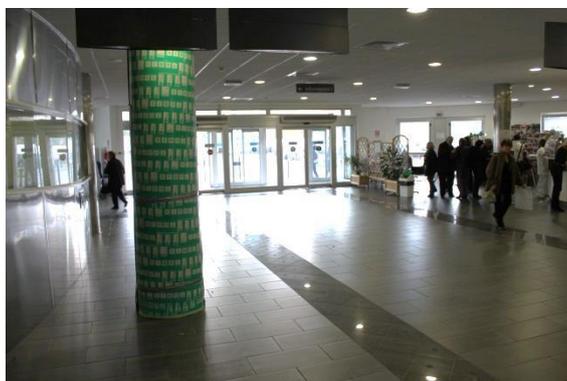
Il pavimento all'interno presenta dei percorsi direzionali segnalati da cerchietti di nastro antiscivolo poco evidenti e poco percepibili con calzature invernali.

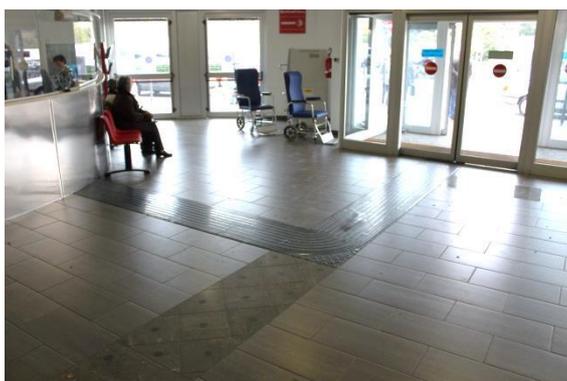
Presenza di percorso tattilo-plantare esclusivamente dall'ingresso allo sportello delle informazioni.

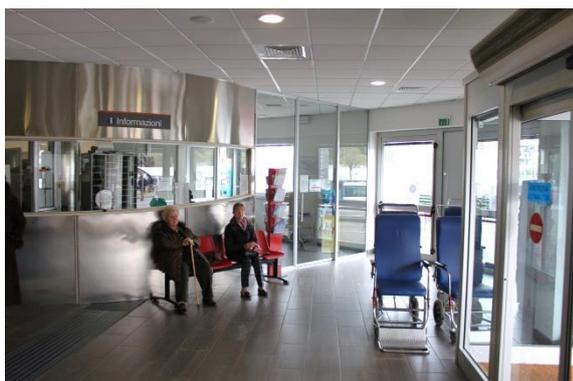
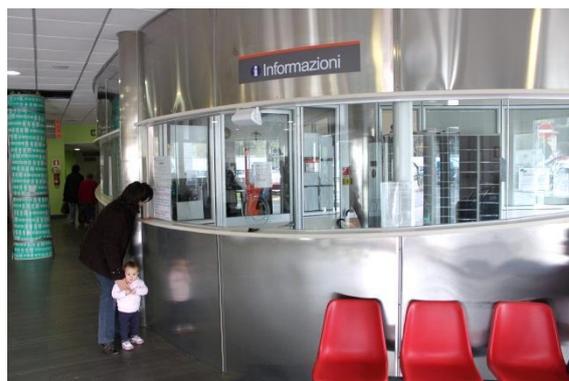
Lo sportello informazioni ha il bancone ad un'altezza di 117 cm, inadeguata per chi è in sedia a rotelle e non presenta contrasto cromatico rispetto alla pavimentazione; lo spazio di attesa è esiguo con poche sedute ed in posizione scorretta. A causa dell'altezza del bancone e dell'apertura nel vetro, la comunicazione risulta non agevole; anche l'illuminazione risulta insufficiente ed inadeguata.

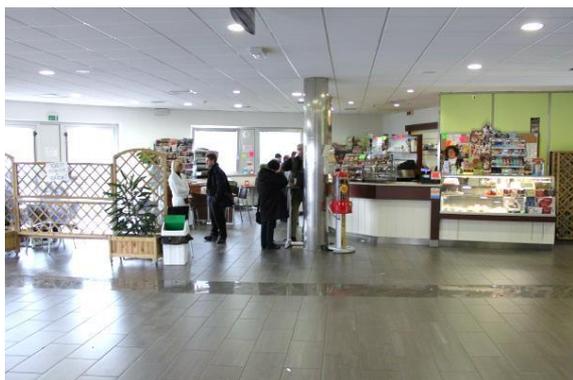
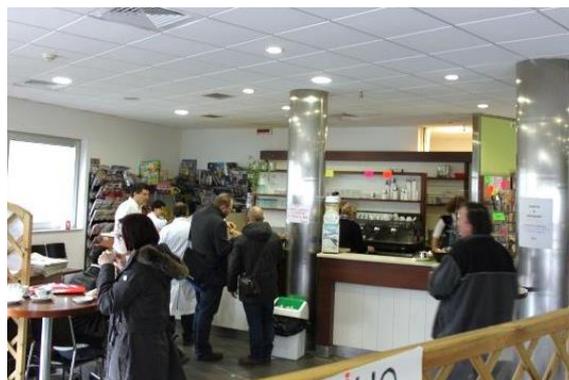
Bancone bar non è a doppia altezza e non è fruibile da persona su sedia a ruote; i tavoli hanno due altezze e le sedute sono prive di braccioli. Nello stesso spazio è possibile l'acquisto di riviste poste dietro al bancone e i quotidiani maggiormente diffusi sono collocati su un tavolo raggiungibile dagli utenti.

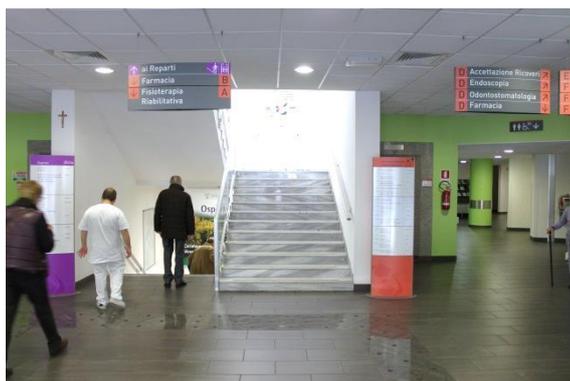
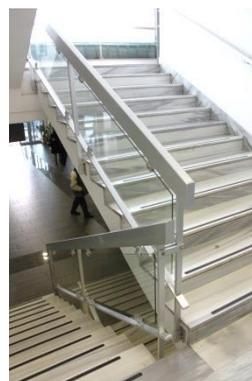
Le scale di fronte all'ingresso hanno dimensionamenti corretti; il corrimano, di sezione rettangolare da 55x120 mm, posto ad un'altezza di 103 cm (l'altezza corretta è 90 cm), è collocato a coronamento del parapetto in vetro (quindi soddisfa il requisito di norma di essere inattraversabile da una sfera di 10 cm di diametro) che divide le rampe al centro; il corrimano sul lato opposto ha una sezione di 60x40 mm ed è posto a 50 mm dal muro. Hanno un perimetro eccessivo tanto che la presa non risulta comoda e non proseguono per i 30 cm richiesti oltre la rampa delle scale. Su ogni gradino sono presenti le strisce antiscivolo adesive con buon contrasto cromatico con il gradino in marmo chiaro che ne permettono l'individuazione alle persone ipovedenti; sono assenti i segnali tattilo-plantari sui pianerottoli di sbarco.

Mancanza di segnali tattili sui pianerottoli delle scale e all'ingresso degli ascensori.

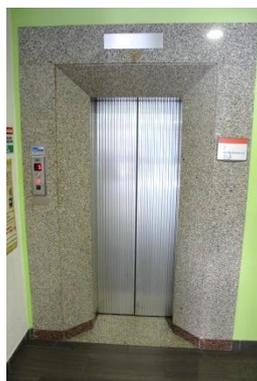
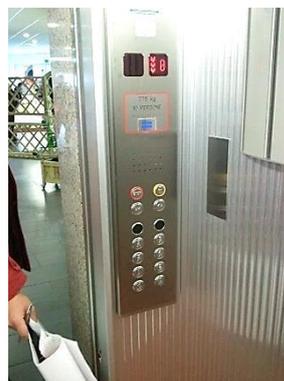
Lungo il percorso dopo le scale, ci sono due ascensori senza indicazioni ma direttamente visibili dall'ingresso, la cui porta d'ingresso è inaccessibile a causa della larghezza di soli 70 cm; inoltre il pulsante di chiamata è posto troppo in alto mentre la pulsantiera interna è all'altezza corretta ma troppo vicina alla porta. Nessun ascensore dell'atrio dell'ospedale è dotato di segnali tattili per individuare la porta; non c'è la comunicazione vocale di arrivo al piano, ma soltanto il segnale sonoro.

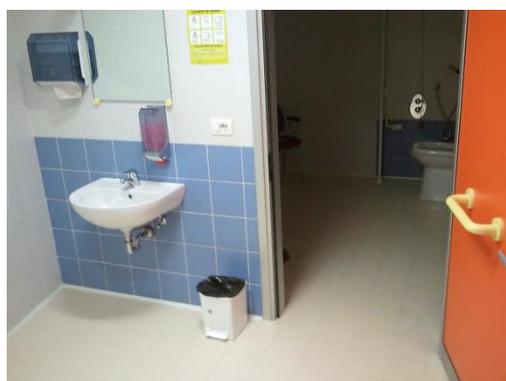
La segnaletica direzionale è presente ma collocata in posizioni scarsamente individuabili. L'accesso avviene correttamente tramite un antibagno, le cui porte d'accesso sono uguali e presentano un maniglione ausiliario per la chiusura della porta, e le maniglie poste all'altezza corretta di 90 cm. L'antibagno è dotato di lavabo privo di colonna posto all'altezza corretta.

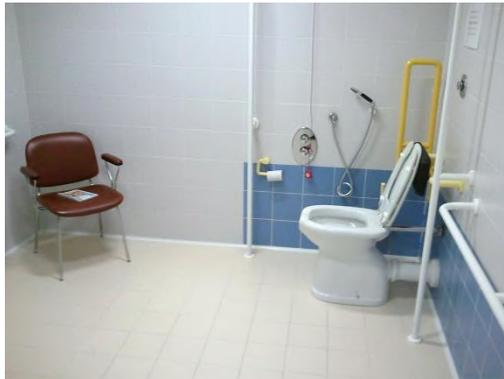
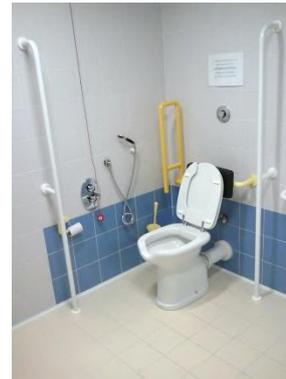
All'interno gli spazi di manovra sono abbondanti, il wc è dotato di due maniglioni verticali, uno orizzontale all'altezza di 80 cm ed uno ribaltabile sul lato del muro collocato all'altezza di 70 cm, quindi troppo basso per l'usabilità; tutti i maniglioni hanno il diametro e la distanza dal muro corretti.

La seduta è all'altezza adeguata; è presente una doccetta igienica raggiungibile dal vaso e il pulsante per lo sciacquone è posto sul muro retrostante ad un'altezza di 124 cm; inoltre è dotato di allarme azionabile tramite corda, anche dal pavimento.

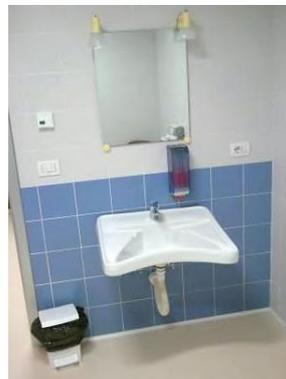
Il lavabo si trova sul lato della porta, a 50 cm da essa, è posto giustamente a 78 cm da terra e lo spazio inferiore è sufficiente per le ginocchia ma il rubinetto è del tipo a leva lunga pericolosa per il viso delle persone su sedia a ruote; è presente uno specchio non inclinato posto troppo in alto, un erogatore di sapone all'altezza corretta e un porta-salviette ad un'altezza troppo elevata.

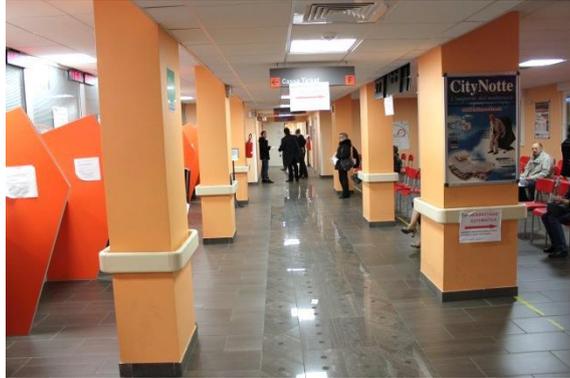
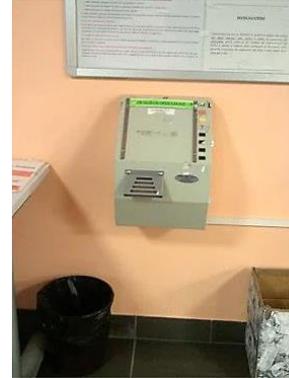
Spazio del CUP raggiungibile dal percorso principale accessibile, all'ingresso si trova l'apparecchio dei biglietti numerici elimina code con il pulsante correttamente posto a 98 cm ed erogazione ticket a 73 cm.

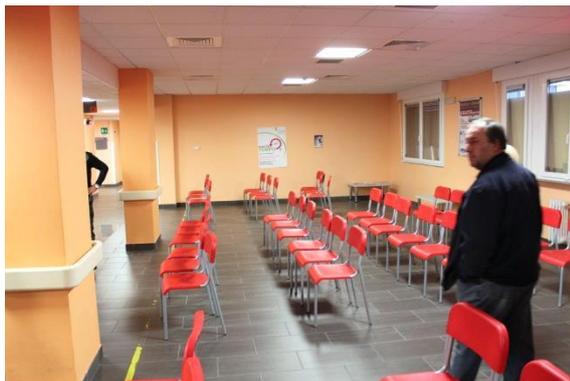
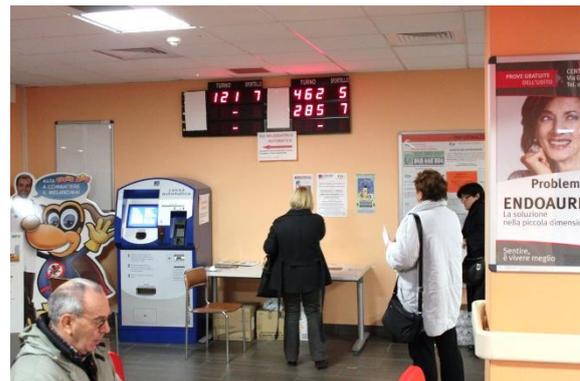
Lo spazio d'attesa è ubicato a fianco del percorso e di fronte agli sportelli; è dotato di sedie mobili senza braccioli, un display per le informazioni generali e due display per l'avanzamento della coda con segnale sonoro senza indicazioni vocali del numero.

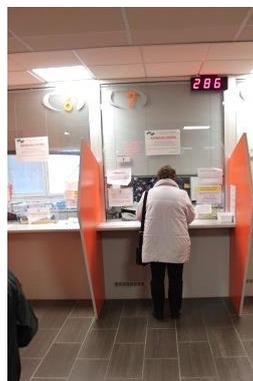
I banconi hanno tutti il piano a 1,00 metro dal pavimento, quindi non fruibili da persone su sedia a ruote, è presente un'apertura sul lato inferiore del vetro che comunque non favorisce la comunicazione; ogni sportello è dotato di un display luminoso che comunica il turno.

Mancanza di sportello CUP a due altezze e chiamata vocale dei numeri.

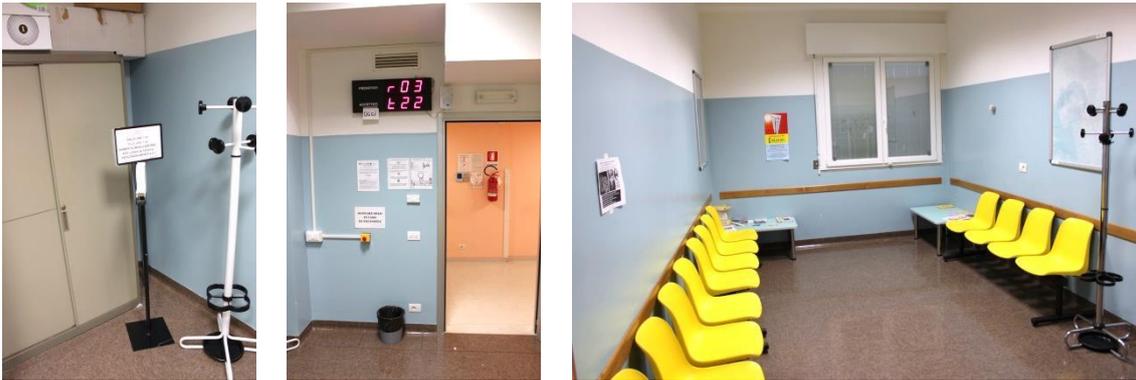
Proseguendo lungo il corridoio principale sulla sinistra è situata la sala prelievi e, di fronte, la sala d'attesa, identificate con dei fogli appesi sulle porte; nella sala d'attesa è presente l'apparecchio dei biglietti ad altezza regolabile e il display informativo sull'avanzamento della coda senza indicazioni vocali, le sedute non hanno braccioli e non è previsto uno spazio per la sedia a ruote accostato alle sedie per la conversazione, inoltre la sala è dotata di attaccapanni mobili.

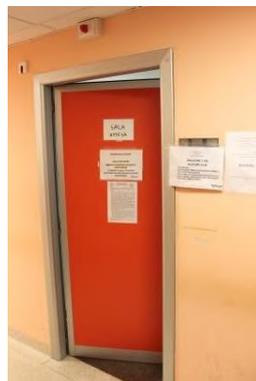
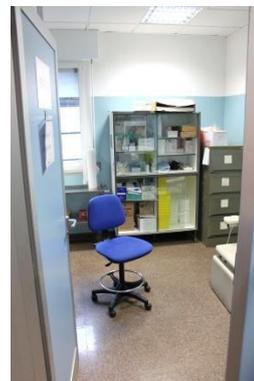
La porta d'ingresso della sala prelievi, come per la sala d'attesa, è individuabile grazie al contrasto di colore con lo sfondo e le maniglie sono poste all'altezza corretta; l'apertura è verso l'interno della stanza e la forza per aprirla è inferiore agli 8 Kg previsti dalla norma.

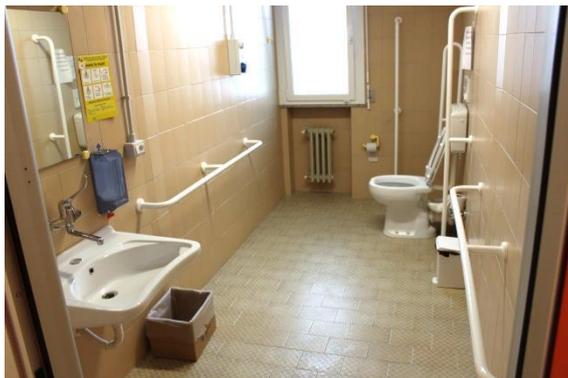
Più avanti, oltre una porta a doppia anta dotata di maniglioni antipánico, è segnalata con una targhetta a fianco della porta la presenza di un wc accessibile; lo spazio si sviluppa in senso longitudinale con due maniglioni orizzontali posti ad altezza adeguata sulle due pareti più lunghe quale ausilio per chi ha difficoltà di deambulazione; il lavabo si trova a fianco della porta d'ingresso e il vaso dalla parte opposta: è dotato di due maniglioni verticali posti ai due lati nonché di un maniglione ribaltabile sul lato muro ad un'altezza inferiore alla norma.

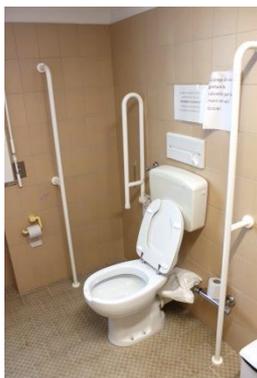
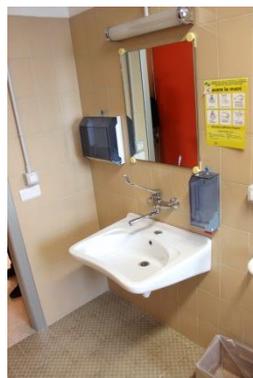
La seduta ha un'altezza adeguata, lo sciacquone è fruibile ma la carta igienica non è raggiungibile dal vaso; sono assenti la doccetta igienica e il comando di allarme.

Il lavabo di tipo sospeso è accessibile: l'altezza del bordo superiore è di 79 cm mentre lo spazio libero per l'accostamento è sufficiente, il rubinetto monocomando è fruibile anche da persone su sedia a ruote; la dotazione comprende uno specchio non reclinabile con il bordo inferiore a 120 cm dal pavimento, un erogatore di sapone con altezza d'uso corretta a 90 cm e un porta-salviette posizionato a 120 cm da terra.

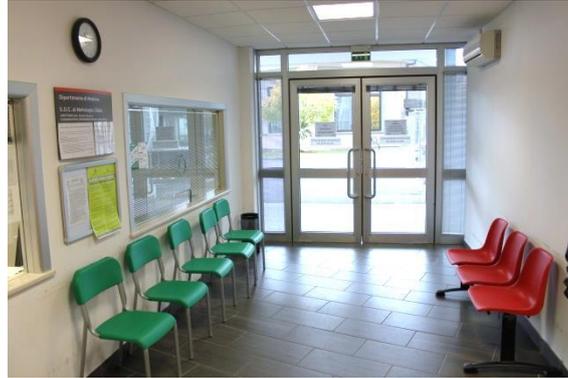
L'ingresso riservato alla dialisi (come indicato dal foglio appeso sulla porta) è coperto, gli spazi sia esterni che interni sono sufficienti e non sono presenti soglie in rilievo; la porta d'ingresso a due ante ha le maniglie verticali che, quindi, coprono un'altezza adatta anche all'uso da sedia a ruote, ma la forza richiesta per l'apertura dell'anta a battente, non sembra inferiore al limite di 8kg posto dalla norma.

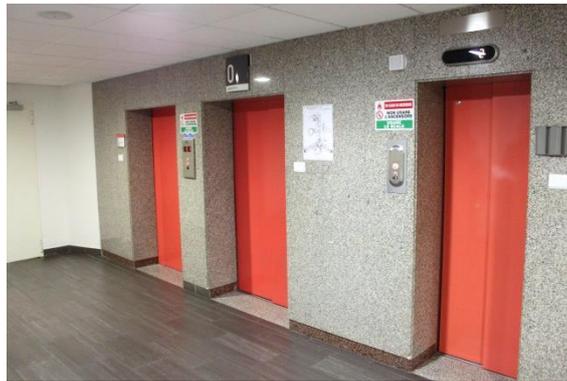
I tre ascensori si trovano nel punto d'incrocio delle tre ali dell'ospedale; sono individuabili grazie al colore rosso delle porte in contrasto con lo sfondo e uno non è accessibile a causa della larghezza della porta.

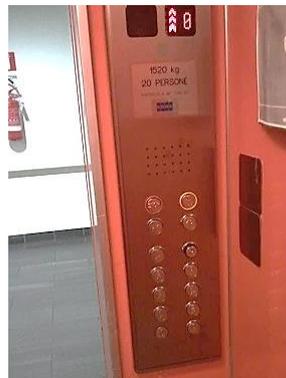
I due ascensori accessibili sono simili: i pulsanti di chiamata sono posti troppo in alto, lo spazio d'accesso e le dimensioni permettono la rotazione della carrozzina; le pulsantiere interne sono posizionate a fianco della porta all'altezza corretta.
