COMUNE DI PORDENONE

REPORT SINTETICO

ACCESSIBILITÀ URBANA

Itinerario del percorso

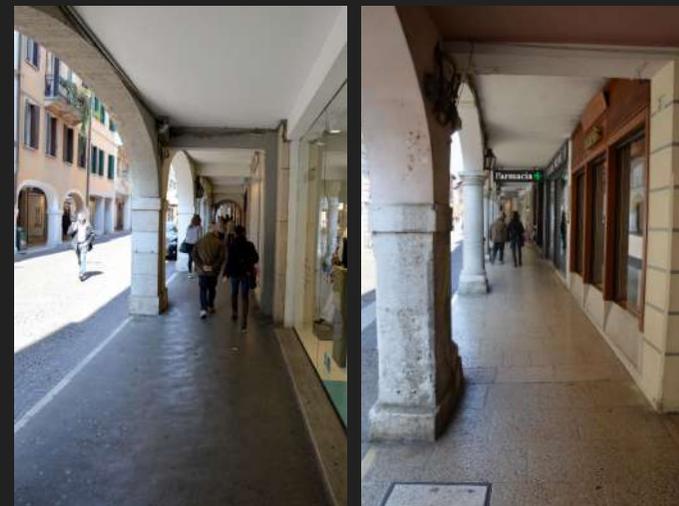
FIGURE 1 E 2 Porticato lungo il corso

Il Corso è caratterizzato da un **porticato continuo sui due lati** e dalla strada a **traffico limitato** lastricata in sanpietrini in porfido. Solo in un tratto la pendenza del percorso supera il 5 %, ed è **accessibile** grazie alla **complanarità** delle pavimentazioni storiche **dei porticati con la strada**, escluse poche eccezioni; non sono presenti gradini isolati pericolosi e **non ci sono ostacoli** che impediscono il passaggio: *pali e cestini sono ben collocati fra i pilastri dei portici*. I segnali tattili sono superflui considerato che i portici costituiscono un'ottima **guida naturale** e che la strada è pedonale, **eccettuato il codice di attenzione al termine dei marciapiedi**, compensato però, dal passaggio di materiali dalla pietra liscia alla rugosità dei cubetti in porfido che comunica sensorialmente il cambio di condizione. L'**illuminazione** è in parte pubblica e in parte affidata agli esercizi commerciali. Alla fine del Corso, per imboccare Piazza Camillo Benso Conte di Cavour, i portici si interrompono ed il percorso prosegue su strada.

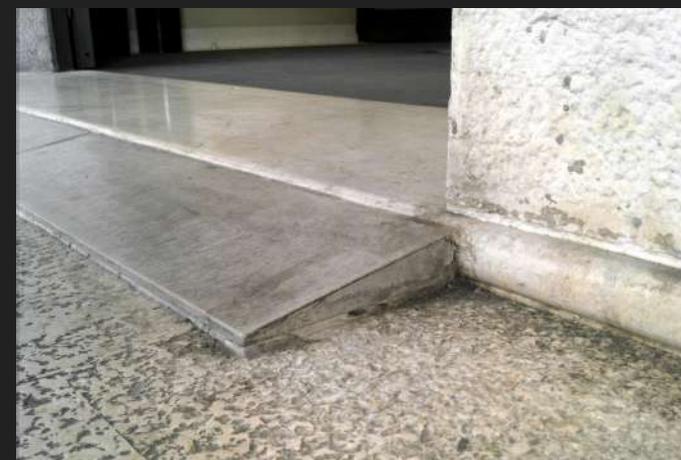
FIGURA 3 Rampa sporgente all'ingresso della Camera di Commercio

Riguardo l'ingresso della Camera di Commercio, viene segnalata una rampa in pietra sporgente sul marciapiede senza raccordo laterale pericolosa perché può causare inciampo.

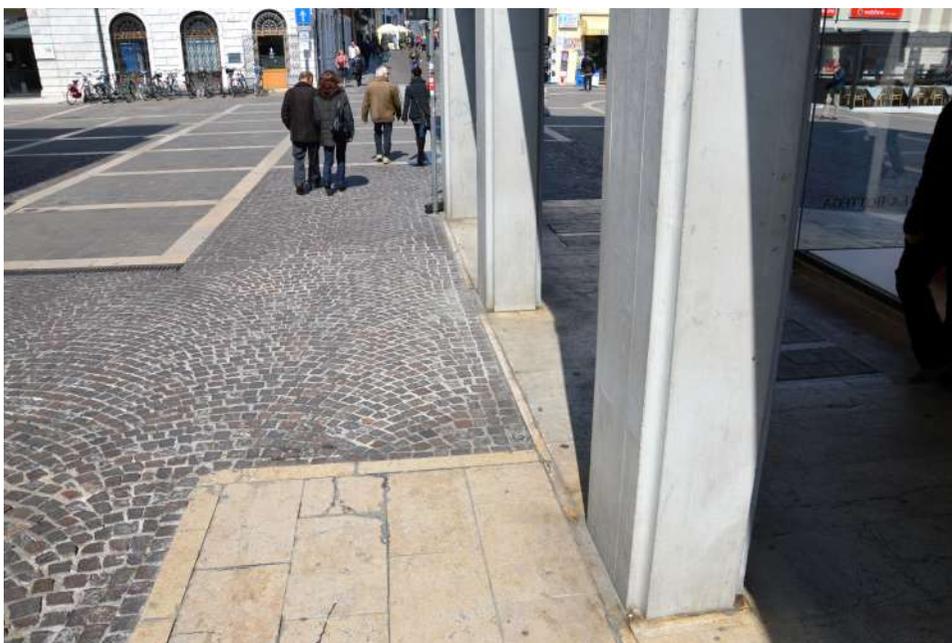
FIGURA 6 Dettaglio della fine del marciapiede con evidente cambio di materiale che funge da segnale sensoriale

- porticati come guide naturali;
- assenza di codici tattilo-plantari al termine dei marciapiedi.

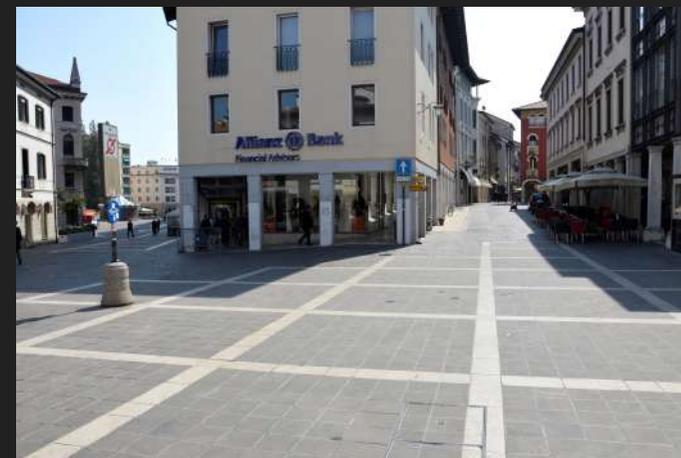
Presenta una **pavimentazione in piano** caratterizzata dall'abbinamento fra sanpietrini in porfido, lastre in pietra basaltica-trachite e **disegni** in pietra d'Istria bianca **che permettono l'orientamento** ai ciechi grazie ai diversi trattamenti di superficie, senza il bisogno di segnali tattili direzionali, e agli ipovedenti grazie alle diverse cromie. L'attraversamento della piazza sull'asse fra Corso Vittorio Emanuele II e Corso Giuseppe Garibaldi è individuabile con il disegno della pietra bianca liscia, ma viene rilevato che sarebbe utile una scanalatura per inserire il bastone bianco e guidare in modo sicuro le persone che non conoscono perfettamente l'ambiente urbano.

FIGURA 7 Piazza Cavour verso Corso Vittorio Emanuele II

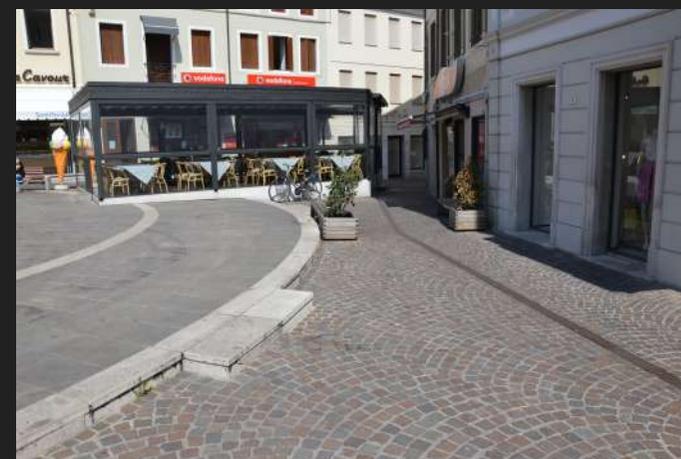
I rappresentanti delle Associazioni dei portatori d'interesse lamentano la presenza ingombrante di un gazebo che presenta una rampa d'ingresso sulla piazza troppo pendente e scivolosa, mentre dal lato opposto il gazebo ha un gradino sporgente sul percorso pedonale che può causare inciampo; la piazza si conclude a semicerchio e si raccorda al contesto limitrofo di case e del Piazzale XX Settembre a livello più basso tramite un gradone in pietra bianca - e quindi visibile - che però presenta rischio di caduta: viene proposta la soluzione di una panchina continua con un solo gradino - già presente - di raccordo fra le diverse quote della pavimentazione urbana.

FIGURA 8 Dettaglio del bordo della piazza, sullo sfondo il gazebo

- bordo della piazza con rischio di caduta;
- gradini sporgenti.

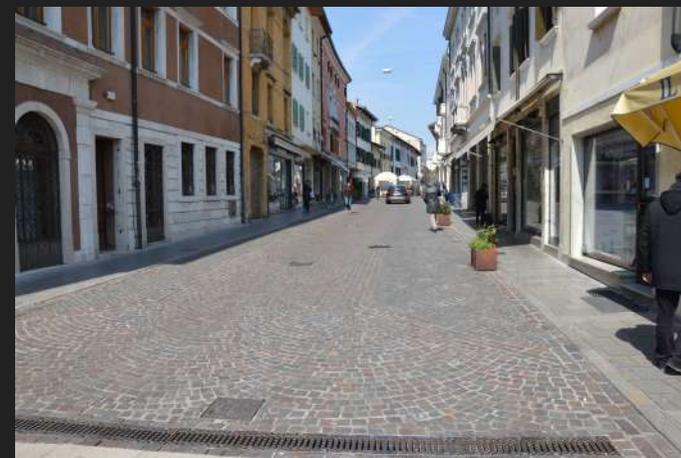
FIGURA 9 Tratto iniziale del Corso da Piazza Cavour

Prosegue l'**area pedonale** con traffico limitato fino all'incrocio con Vicolo Luigi de Paoli; il Corso è formato da due **marciapiedi** in pietra bianca e **sede stradale complanare** in cubetti di porfido, per cui non ci sono problemi riferiti all'**accessibilità motoria** anche se in alcuni tratti i marciapiedi sono più stretti, limitati dagli scivoli dei passaggi carrai e **parzialmente ostruiti** dai cassonetti o bidoni della spazzatura.

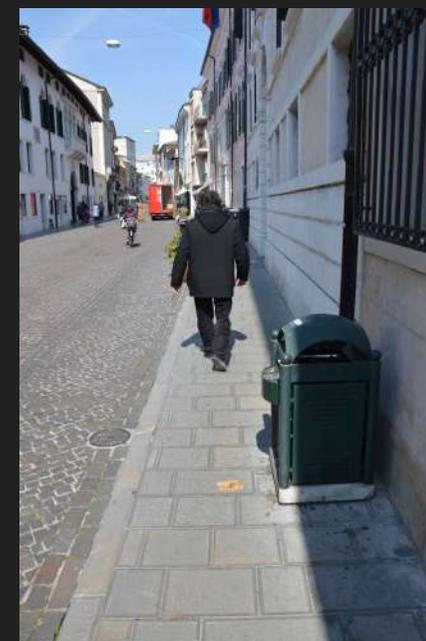
FIGURA 10 Dettaglio del marciapiede in presenza di bidoni

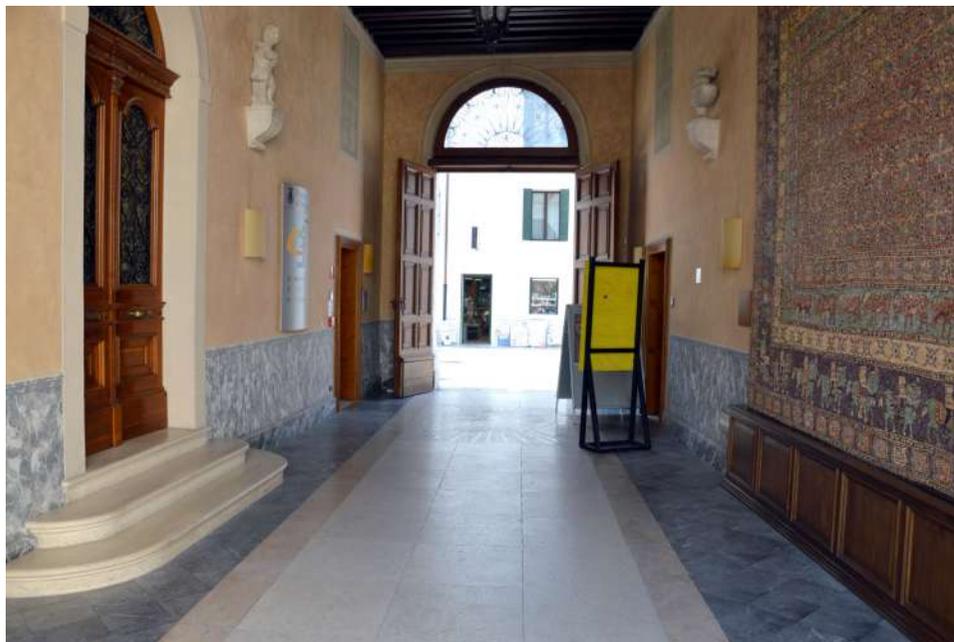
I portatori d'interesse scelgono di valutare l'ingresso della **Sede centrale della Provincia di Pordenone**, considerata l'importanza del servizio, situata nel **Palazzo Sbrojavacca** collocato a circa metà del Corso. Nel palazzo, trovano sede gli uffici per l'Agricoltura ed il Patrimonio, cui si accede dal porticato privo di gradini; gli uffici sono opportunamente segnalati e integrati con simboli grafici riferiti all'accessibilità.

FIGURA 11 Ingresso Palazzo Sbrojavacca da Corso Garibaldi

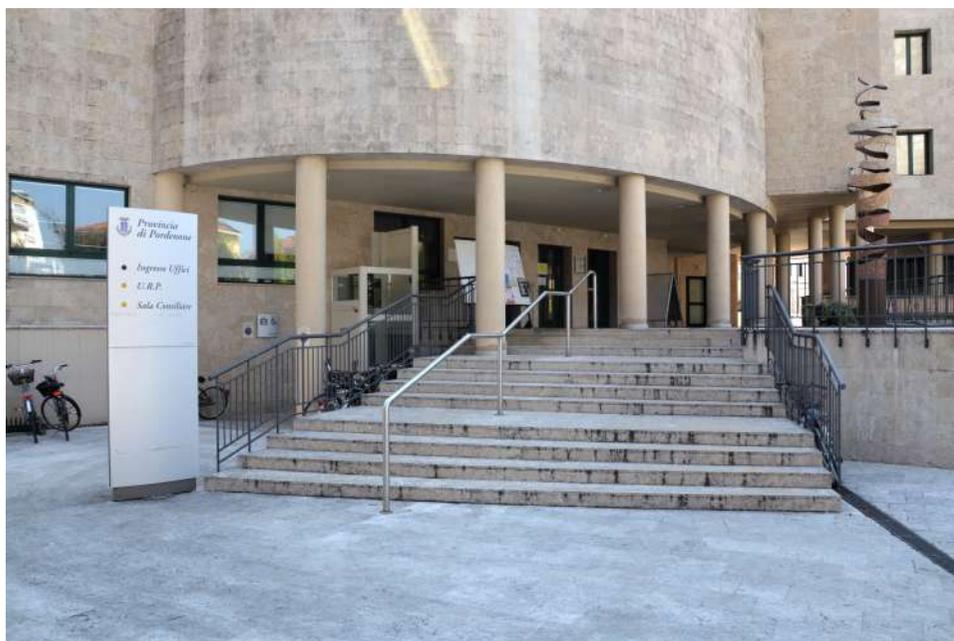
Dopo la corte del palazzo, la sede della Provincia si estende con un corpo edilizio nuovo da cui si accede anche da Largo S. Giorgio tramite scale ed elevatore ad uso esclusivo per le persone disabili: per i dettagli si rimanda alle schede della valutazione analitica.

FIGURA 12 Ingresso della sede della Provincia da via S. Giorgio

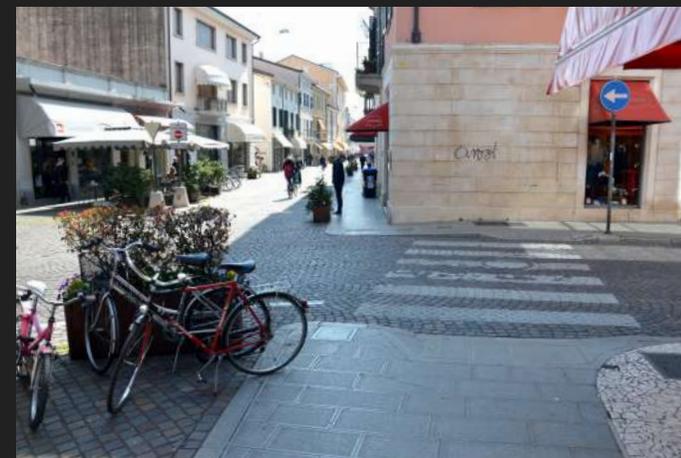
L'attraversamento pedonale presenta le **strisce non parallele al percorso** e la realizzazione di una delle **rampe di raccordo** fra marciapiede e sede stradale **fuori asse** con conseguente accessibilità disagiata.

FIGURA 13 Attraversamento pedonale su vicolo Luigi de Paoli

L'incrocio con Vicolo Luigi de Paoli presenta una certa pericolosità che viene segnalata per il traffico sostenuto che si immette sull'ultimo tratto del Corso, tanto che viene auspicata una scelta da parte dell'Amministrazione a ripensare il piano del traffico e rendere possibile la pedonalizzazione del tratto.

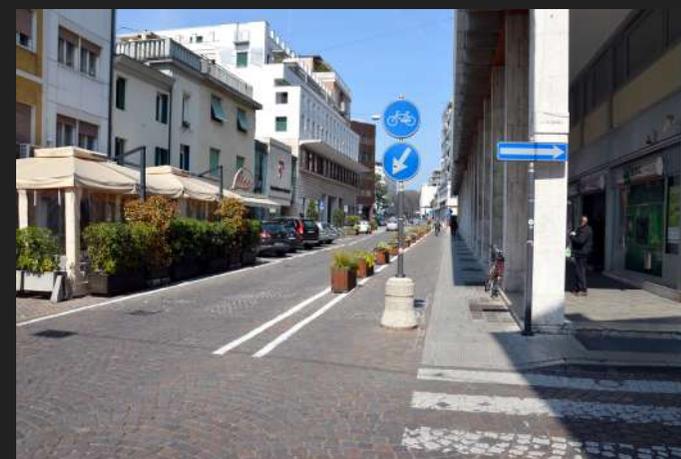
Sul lato opposto, l'attraversamento con via Benedetto Cairoli presenta problemi purtroppo generalizzati: **manca di segnali tattili di attenzione e rampe di raccordo eseguite male** e che riducono la larghezza a disposizione delle persone su sedia a ruote; inoltre, nel caso specifico, le strisce pedonali sono sbiadite e manca – come nel precedente – la segnaletica verticale.

FIGURA 14 Attraversamento su via Benedetto Cairoli

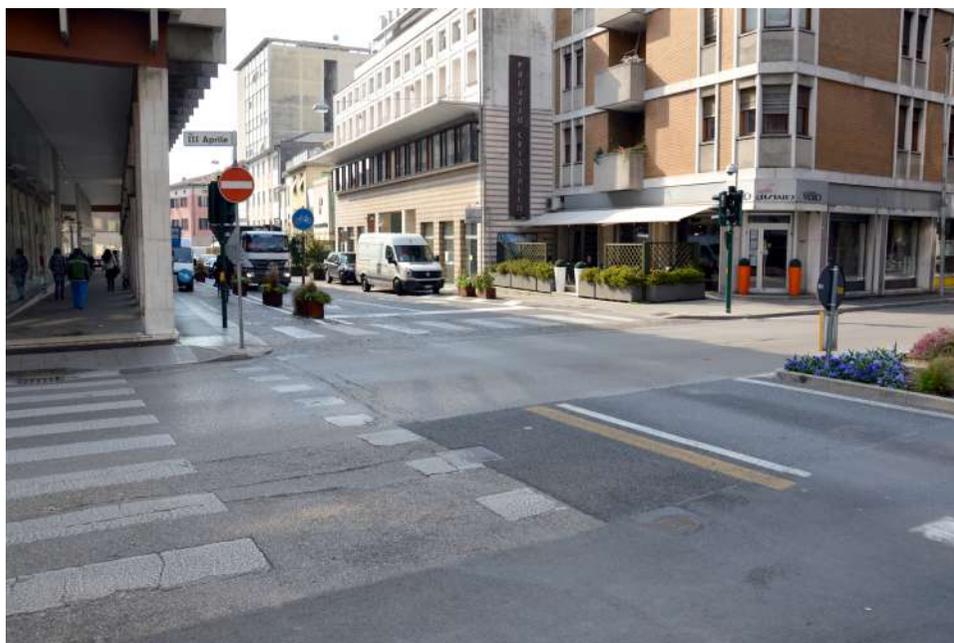
L'attraversamento lungo il Corso all'altezza dell'incrocio con via XXX Aprile, è **semaforizzato con dispositivo sonoro** per localizzare l'incrocio e pulsante di chiamata con **indicatore tattile di direzione**; questi dispositivi rendono superfluo l'uso dei segnali tattili per i ciechi.

FIGURA 16 Attraversamento in prossimità di via XXX Aprile
