Sintesi della valutazione dell'accessibilità a Sacile

*Indicazioni generali e puntuali lungo il percorso svolto in viale Zancanaro, Piazzetta
Romagnoli e via Bellini*

7 novembre 2013

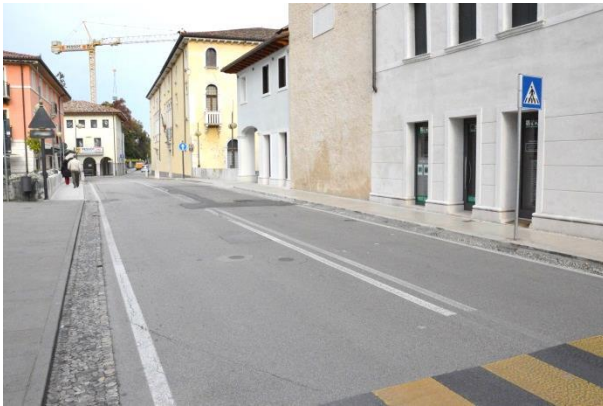
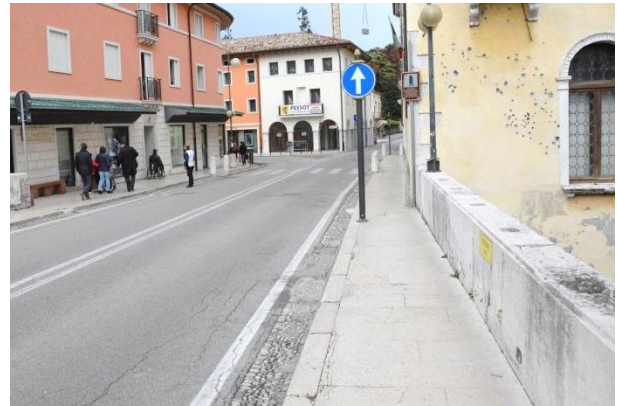
Lungo il ponte sul Livenza del viale Zancanaro, sul lato del palazzo Ragazzoni, si incontrano **due pali** per la segnaletica che, pur permettendo la larghezza necessaria al passaggio di persone su sedia a ruote, sono pericolosi per ciechi e ipovedenti perché interferiscono con la guida naturale data dal bordo del marciapiede.

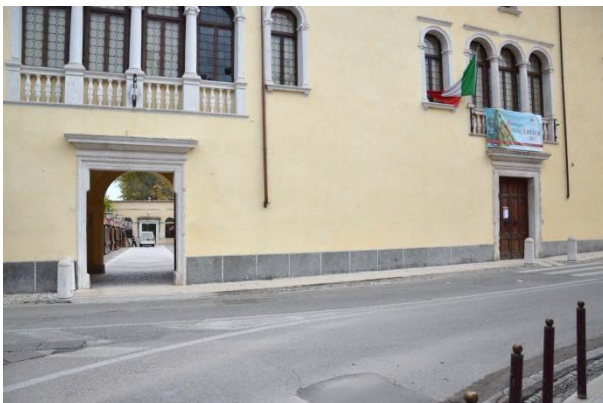
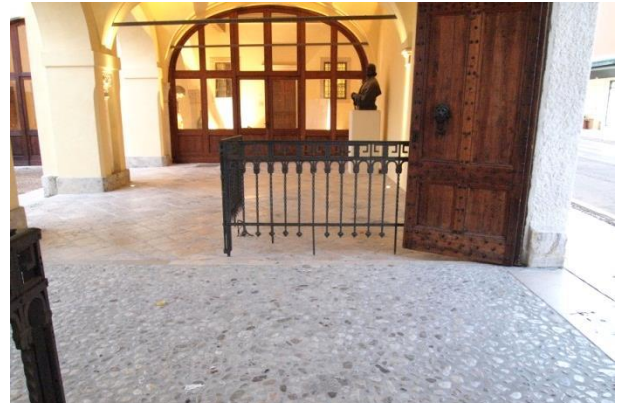
L'ingresso principale del Palazzo Ragazzoni non è accessibile e mancano le indicazioni per l'accesso secondario. Quest'ultimo risulta privo di barriere, ma risulta chiuso al pubblico. Non è previsto né un citofono né un campanello per l'assistenza. Se esiste un accesso alternativo questo va segnalato in modo idoneo oppure, in alternativa, l'ingresso principale dev'essere chiuso al pubblico in modo da indurre tutte le persone ad entrare dall'accesso secondario, ora dedicato solo alle persone con disabilità. Questa soluzione eviterebbe occasioni di discriminazione. Si cita ad esempio: per il giorno del sopralluogo era prevista una mostra di scultura che è risultata debitamente indicata sull'ingresso principale, ma non su quello secondario destinato ai disabili, di fatto così esclusi.

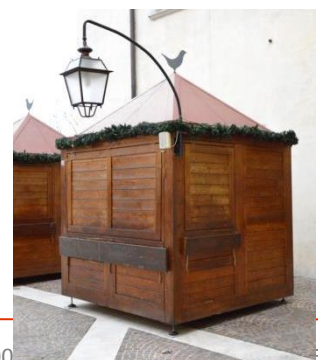
Nel cortile del palazzo sono state allestite le **casette di Natale**: nessuna di esse è accessibile perché, essendo destinate alla mensa, hanno il bancone con altezza superiore ai 90 cm che impedisce la fruizione del servizio a persona su carrozzina.

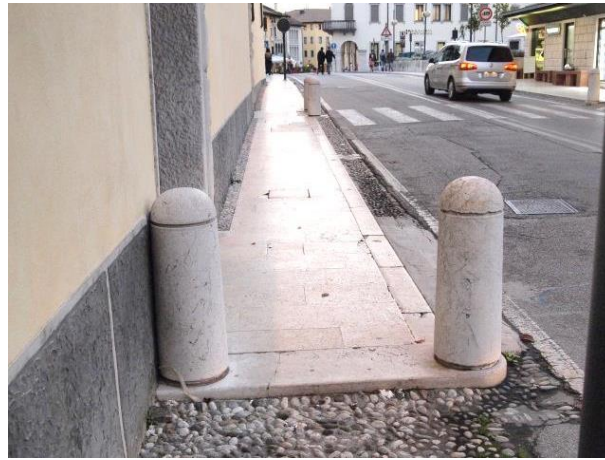
Dopo il palazzo, il **marciapiede** termina senza alcuna indicazione per i pedoni.

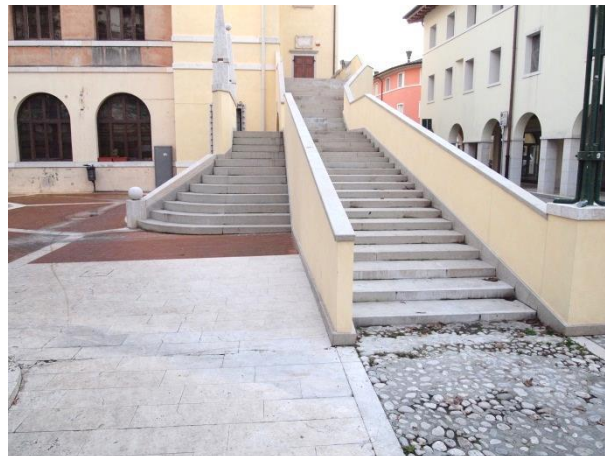
Sulla **scala del Palazzo Billia**, che accede alla sala del Consiglio comunale dove sono celebrati anche i matrimoni e quindi con notevole afflusso di persone, non ci sono i corrimano ed i bordi antiscivolo non sono visibili.

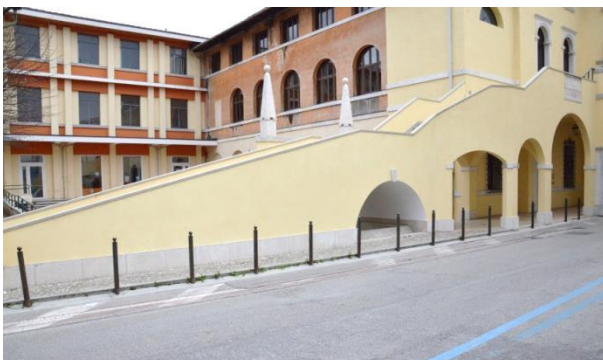
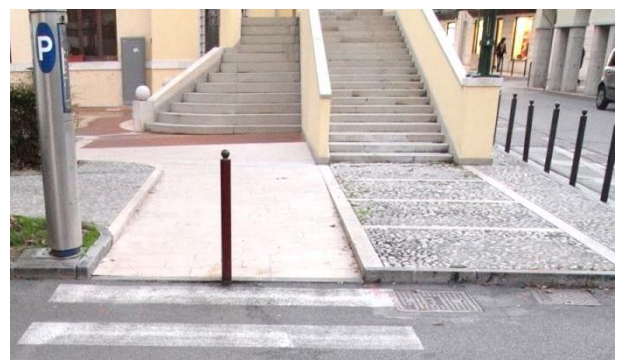
Dopo la scala, lungo il percorso verso il passaggio pedonale, si trova un **bordo pericoloso** in pietra con un **dissuasore** privo di segnalazione acustica, ma soprattutto privo di utilità. Si consiglia l'eliminazione.

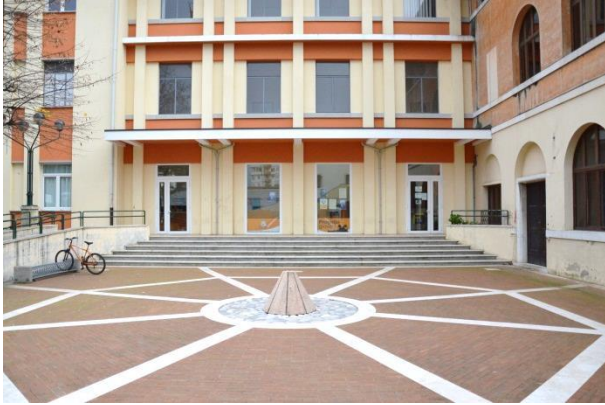
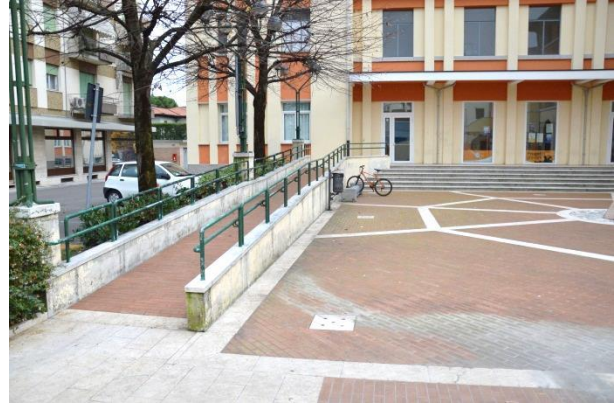
Il sig. Giovanni De Piero propone di usare l'edificio, attualmente adibito a **centro giovani** nella piazzetta Romagnoli, come sede della polizia municipale (che presenta problemi di difficile soluzione per l'accessibilità) in quanto perfettamente accessibile.

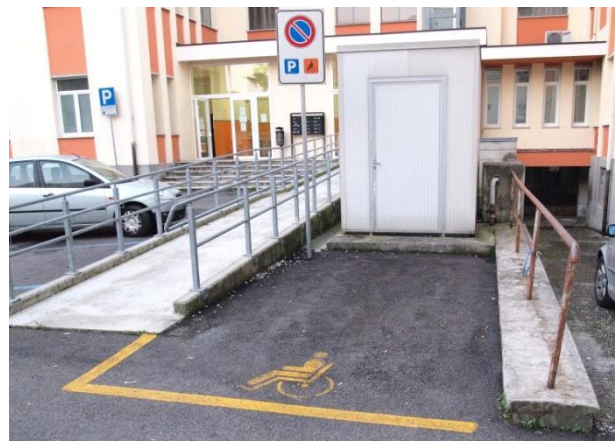
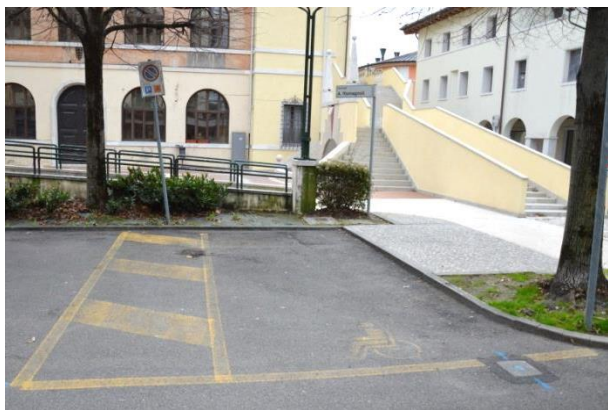
Il sig. Stefano Bottecchia segnala un **posto auto riservato** sul retro del centro giovani assolutamente non usabile (foto a lato).

Il **posto auto della piazzetta** ha dimensioni corrette, ma la segnaletica verticale e quella orizzontale sono da rifare. Lo sbarco è privo di marciapiede su una strada che, pur non avendo traffico sostenuto, è a doppio senso di marcia con conseguente situazione di insicurezza.

L'ingresso ai servizi sociali, sul lato opposto del posto auto riservato, presenta una rampa con pendenza di poco superiore all'8 %, faticosa e pericolosa a causa del pianerottolo di sbarco a livello della strada troppo piccolo.

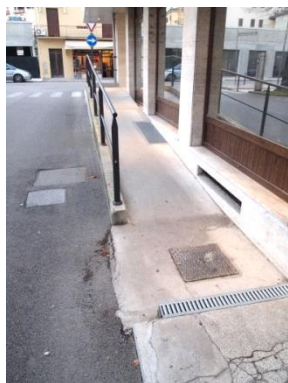
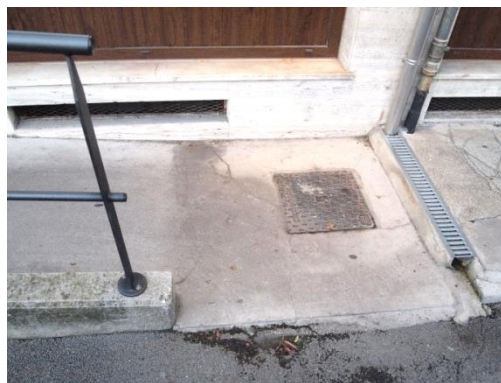
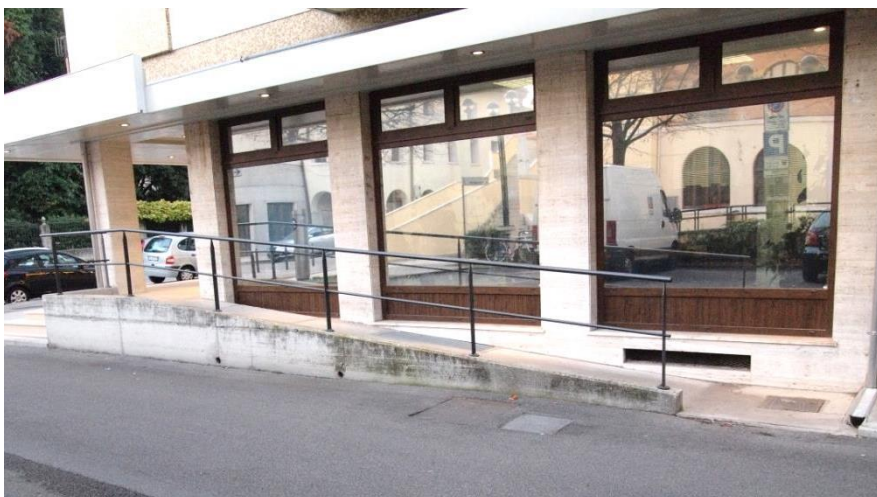
Il **marciapiede** non è complanare con presenza di un gradino originato dalla posa malriuscita di una caditoia. Il **collegamento alla fognatura** è sopra la quota del marciapiede invece che essere interrato con conseguente pericolosità per la persona su sedia a ruote che, se non frena con le mani, rischia di andare contro il gradino con possibile ribaltamento.

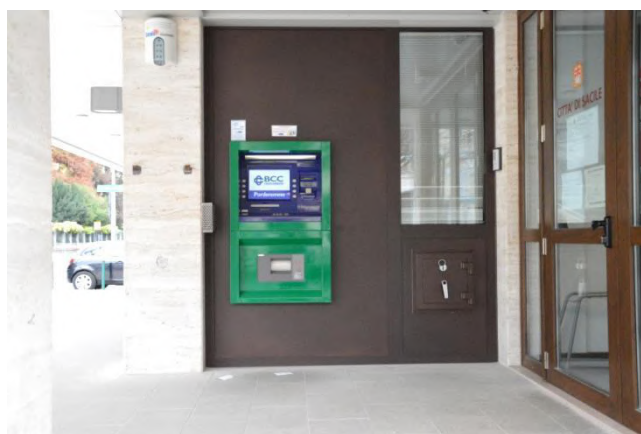
Dalla stessa rampa si accede anche alla sede di una banca, a un livello rialzato di tre gradini, che dall'analisi risultano corretti per rapporto alzata/pedata, ma privi di corrimano. Il **Bancomat** non è accessibile perché posizionato ad un'altezza da terra superiore alla norma, così come il **bancone interno** (valutato empiricamente dall'esterno).

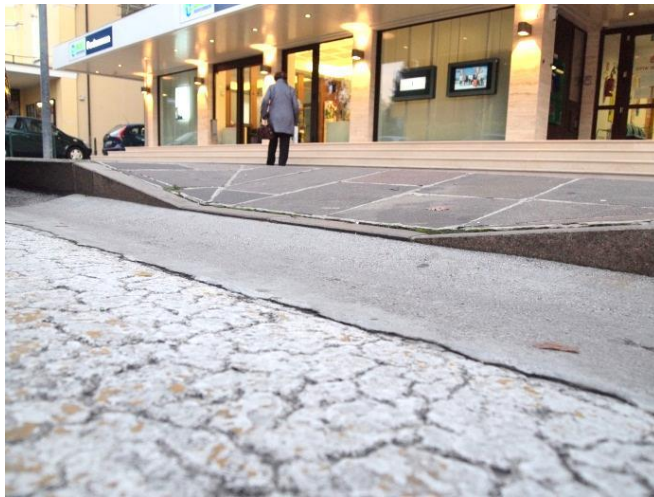
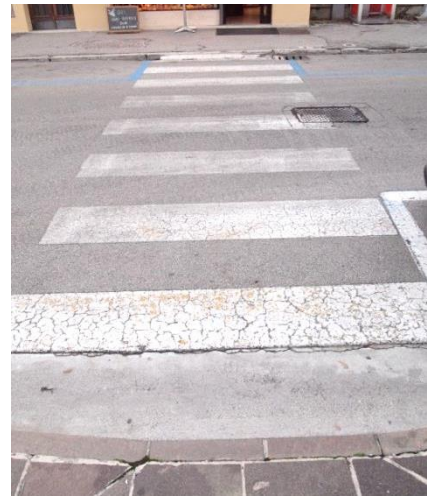
Di fronte alla banca, **su viale Zancanaro, la rampa di raccordo** che collega il marciapiede alle strisce pedonali ha una pendenza del 20% e risulta pertanto inaccessibile e pericolosa; di fronte c'è una soluzione, semplice ed economica, adottata dal proprietario del negozio di alimentari che ha realizzato la rampa in calcestruzzo che raccorda strada e marciapiede senza interrompere il defluire dell'acqua: questa soluzione è stata apprezzata dai signori Stefano Bottecchia e Giovanni De Piero che suggeriscono di replicare l'esperienza in quanto efficace e poco costosa.

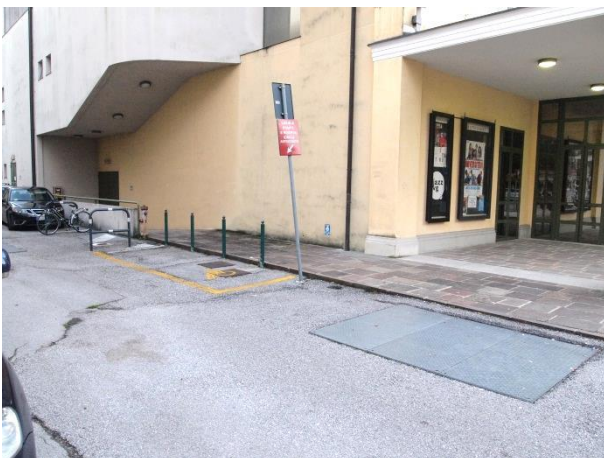
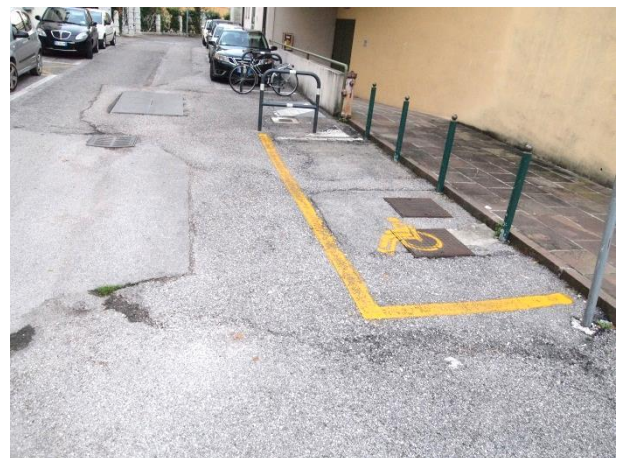
Il sig. Stefano Bottecchia segnala un **posto auto riservato accanto al Teatro Zancanaro**, collocato erroneamente sopra la riserva idrica antincendio e comunque inservibile perché lo sbarco è ostacolato dai dissuasori sul marciapiede non complanare alla strada a senso unico; la strada inoltre presenta notevoli dissesti e pendenza trasversale superiore al 2 %.

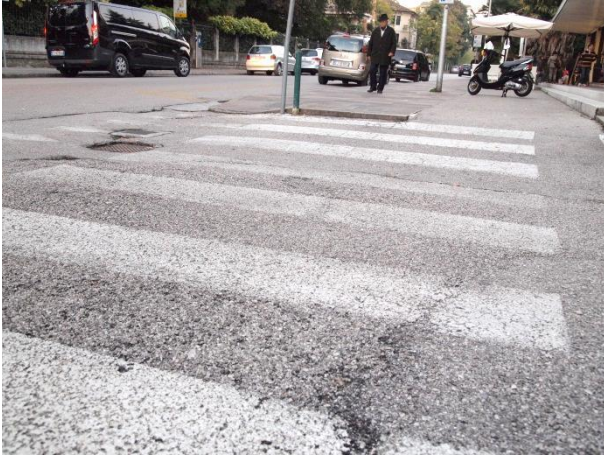
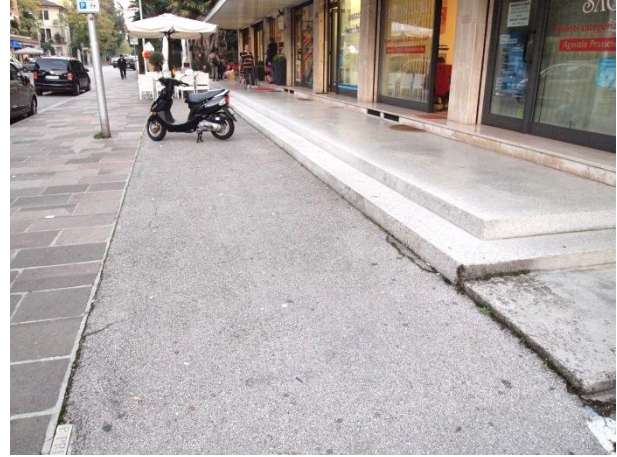
La prosecuzione del percorso su marciapiede dopo il teatro è possibile solo sul tratto di proprietà privata, mentre le rampe eseguite sul marciapiede pubblico non sono fruibili da persone su sedia a ruote con un'insufficiente forza nelle braccia. Risultano pertanto esclusi dal percorso agli anziani.

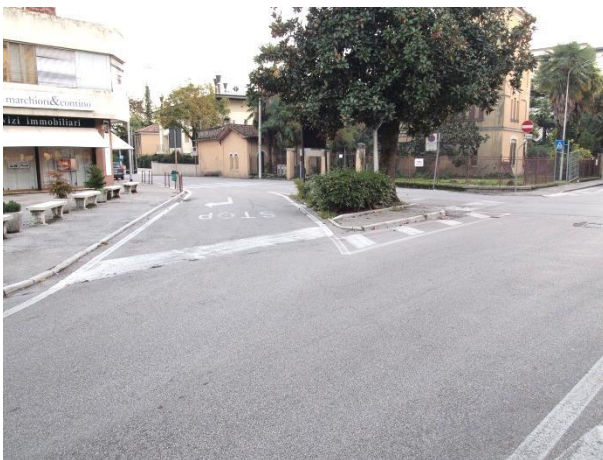
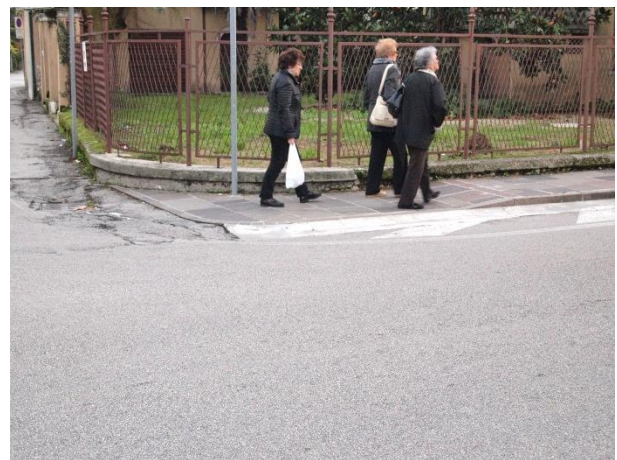
All'**incrocio con la via Carducci** il raccordo fra marciapiede e piano stradale è corretto, ma non ci sono le **strisce pedonali** per l'attraversamento. Da questo punto in poi il percorso è possibile solo lungo la strada; anche il **marciapiede** opposto è troppo stretto e necessita di manutenzione a causa dei numerosi dissesti.

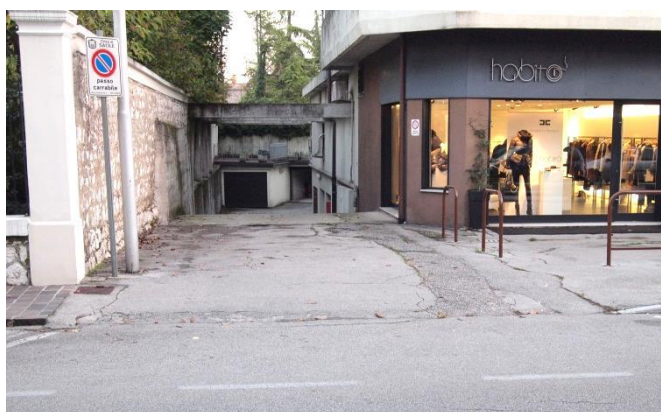
Dopo l'incrocio, è stato realizzato un tratto di marciapiede da soggetti privati.

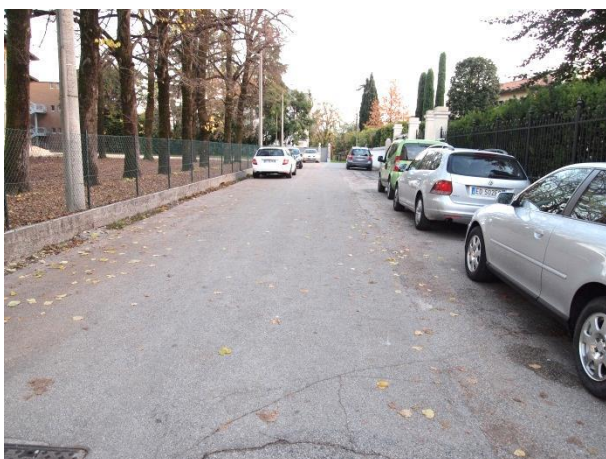
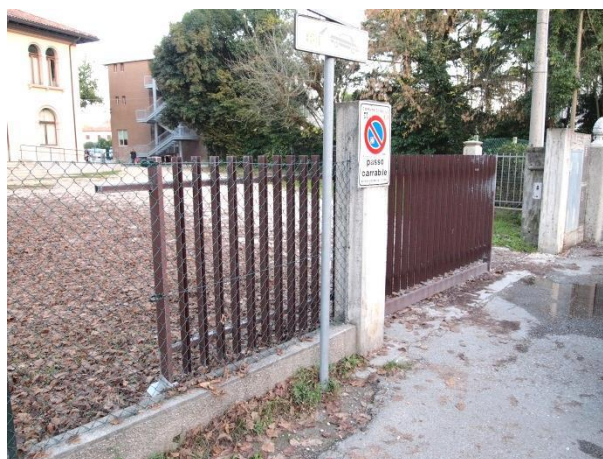
Via Bellini, che porta all'ingresso della scuola materna, dell'Accademia della musica e al parcheggio delle scuole medie e dei Licei, è priva di marciapiedi; non ci sono indicazioni o informazioni e il cancello d'ingresso non ha citofono e nemmeno un campanello per l'assistenza; il cortile è in ghiaia e non consente il percorso alle persone su sedia a ruote.

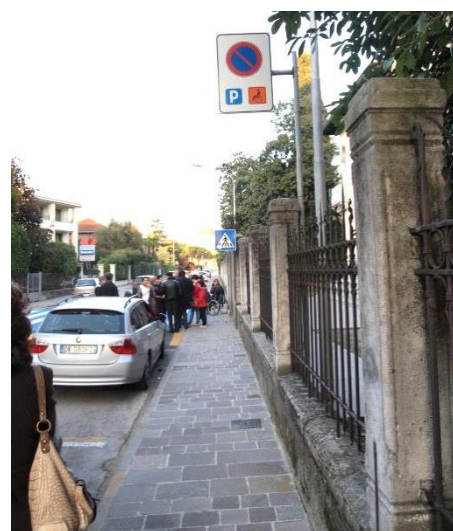
Davanti all'ingresso principale delle scuole medie e magistrali c'è un posto riservato, correttamente segnalato e dimensionato, che però si trova su una strada a senso unico con lo sbarco su strada nel senso di marcia.

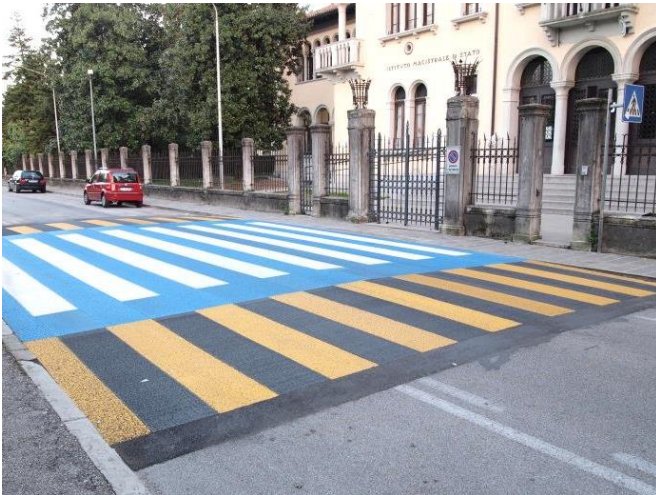
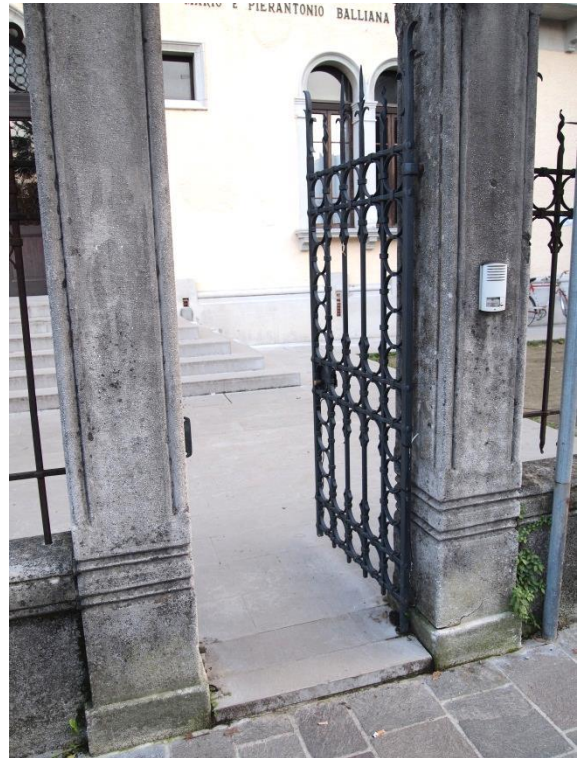
Negli orari di entrata e uscita dalla lezioni i ragazzi escono dal cancello grande con soglia complanare al marciapiede; nel resto della giornata resta aperto il cancello pedonale, dotato di citofono posto ad altezza superiore alla norma, che ha una soglia con un dislivello superiore ai 2,5 cm, massimo consentito dalla normativa italiana.

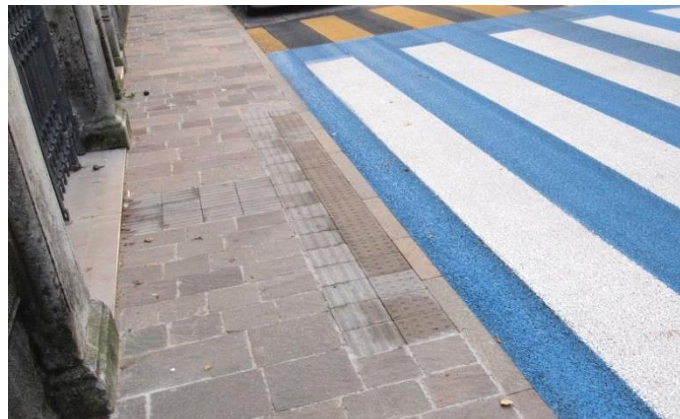
L'ingresso principale è servito da un ampio passaggio pedonale con strisce segnalate in modo evidente, portato alla quota dei marciapiedi con segnale di attenzione tattilo-plantare che non viene duplicato però sul lato opposto (caratterizzato da un **marciapiede** piuttosto stretto pavimentato in asfalto dissestato che **necessita di manutenzione**).

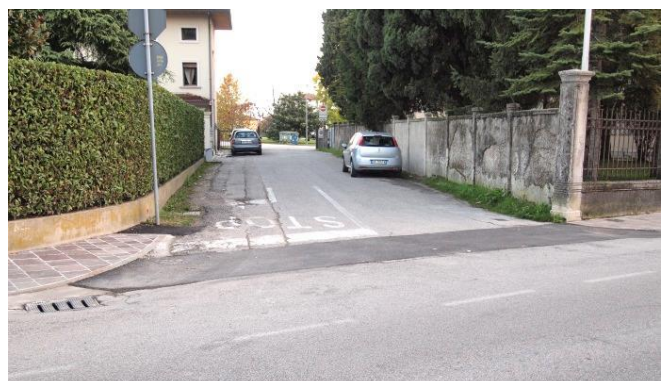
Dopo la scuola c'è un'altra intersezione con accesso carraio per cui valgono le stesse osservazioni fatte per la via Bellini.

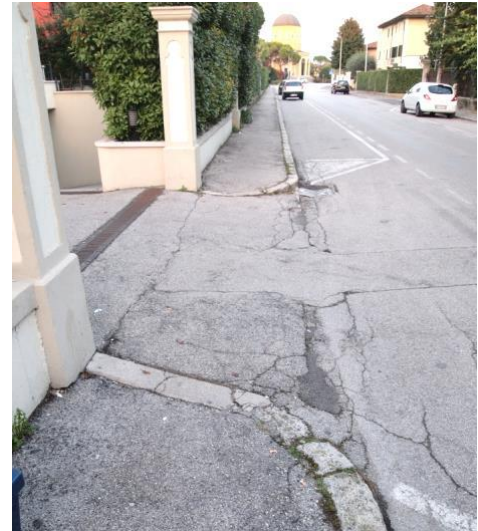
Tutto il lato opposto del viale necessita di manutenzione. Viene segnalata la rampa di accesso carraio al cortile del bar "Embassy" che causa una pendenza trasversale del marciapiede molto superiore al 2%. Si rileva la necessità di correzione in sede di lavori di manutenzione del marciapiede.

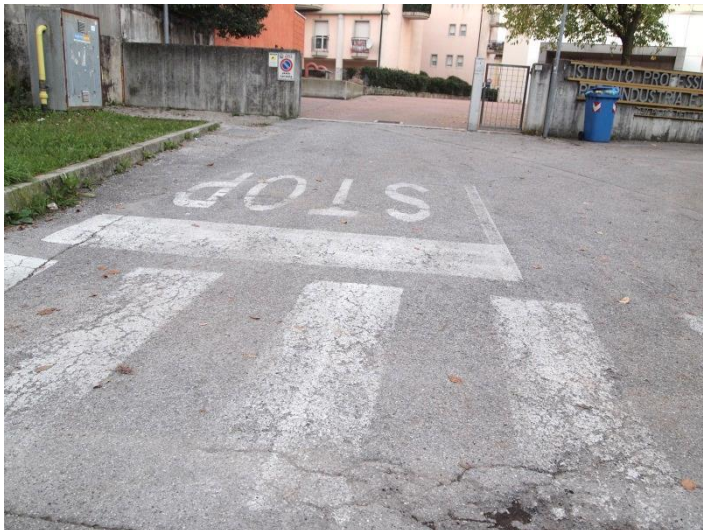
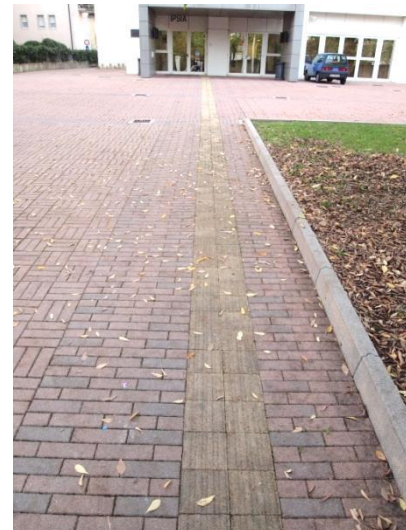
All'ingresso della scuola IPSIA il parcheggio riservato è all'interno del cortile rivestito in "Betonelle" in calcestruzzo colorato e sussiste una guida di direzione tattilo-plantare dal cancello pedonale su strada complanare al marciapiede (anche in questo caso privo di citofono e di cartelli informativi) con ingresso all'edificio anch'esso complanare.

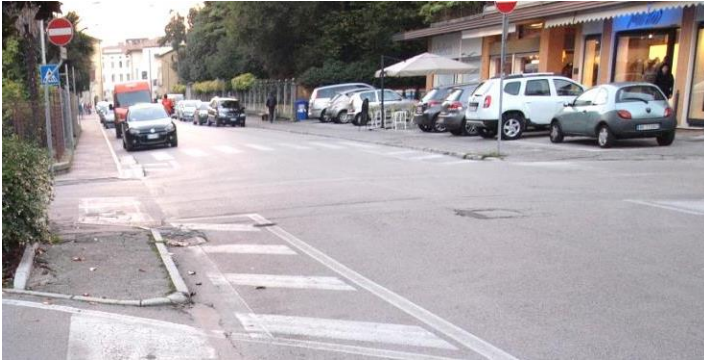
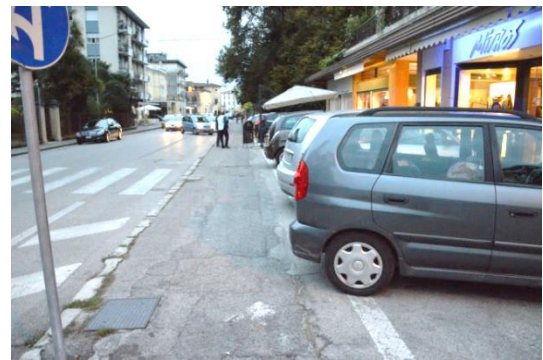
Il **tratto successivo alla scuola** presenta dei parcheggi contigui agli edifici e il marciapiede a ridosso della strada, condizione che crea situazioni di pericolosità soprattutto quando il mezzo esce dal parcheggio in retromarcia con scarsa visibilità. L'Amministrazione, a conoscenza del problema già rilevato, sta lavorando ad una soluzione per l'occupazione di proprietà privata in modo da invertire la condizione e collocare correttamente il marciapiede a ridosso degli edifici.
