COMUNE DI PORDENONE

REPORT SINTETICO
ACCESSIBILITÀ URBANA

9 MAGGIO 2018

VIA ROMA

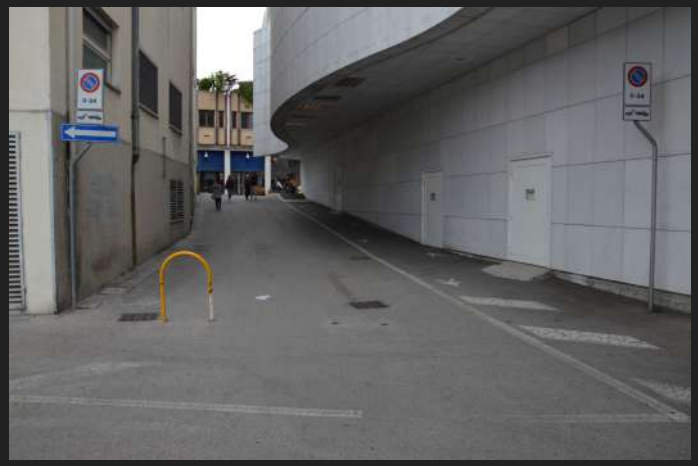
La piazzetta è raggiungibile da un **percorso pedonale** che la collega a via Battisti. Il percorso è in asfalto con pendenza di poco maggiore all'8%. Una parte, coperta dallo sporto del Teatro Comunale "Giuseppe Verdi", e segnalata da segnaletica orizzontale, non è accessibile a causa di due gradini per superare il dislivello con via Battisti; tuttavia, la parte di strada interdetta al traffico, non presenta barriere ed è posta in sicurezza da dissuasori del traffico.

FIGURA 1 Percorso pedonale che collega la piazzetta a via Battisti

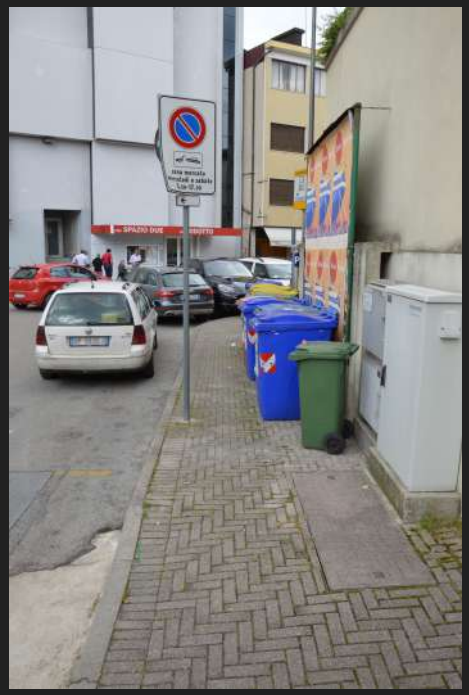
Sul marciapiede di raccordo che collega via Roma sul lato dell'Auditorium della Regione, sono collocati **bidoni** delle immondizie che riducono la larghezza a meno di 90 cm.

FIGURA 6 Tratto di marciapiede ridotto dai bidoni
