# Sintesi della valutazione dell'accessibilità a Sacile

*Indicazioni generali e puntuali lungo il percorso svolto in viale Zancanaro, via Cavour, via Ettoreo fino all'ingresso dell'ospedale e via Zamboni*

**31 ottobre 2013**

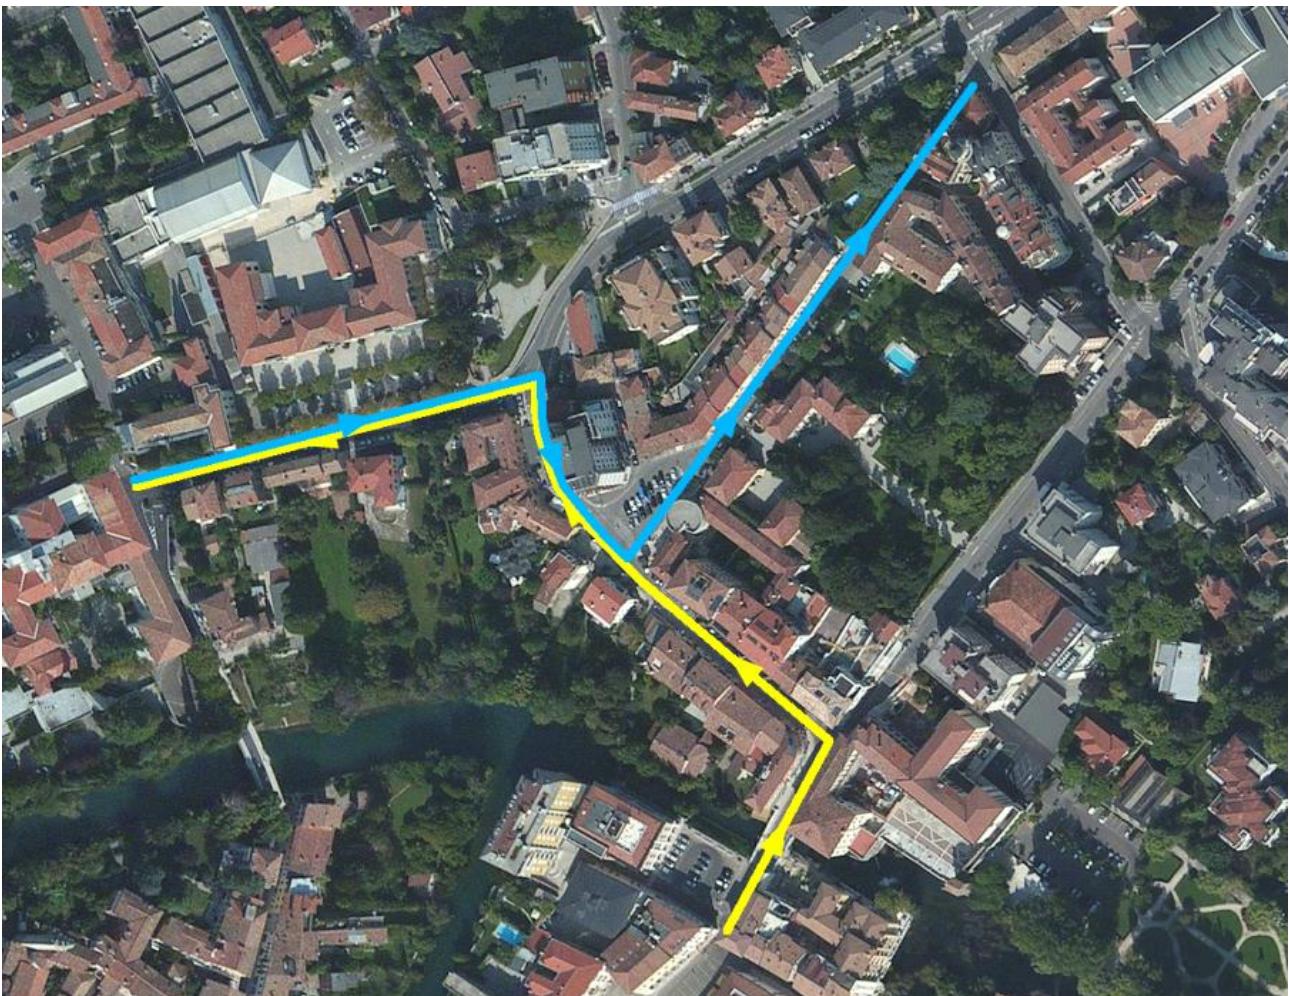
Il primo percorso analizzato parte dal Municipio della città di Sacile procedendo per Viale Zancanaro fino a raggiungere l'ospedale.
