Sintesi della valutazione dell'accessibilità a Sacile

Indicazioni generali e puntuali lungo il percorso svolto in Piazza del Popolo, via Mazzini, via della Pietà, Piazza Duomo, via Campo Marzio, parco Tallon, Campo Marzio, via Francesco Pelizza e via Giuseppe Garibaldi

21 novembre 2013

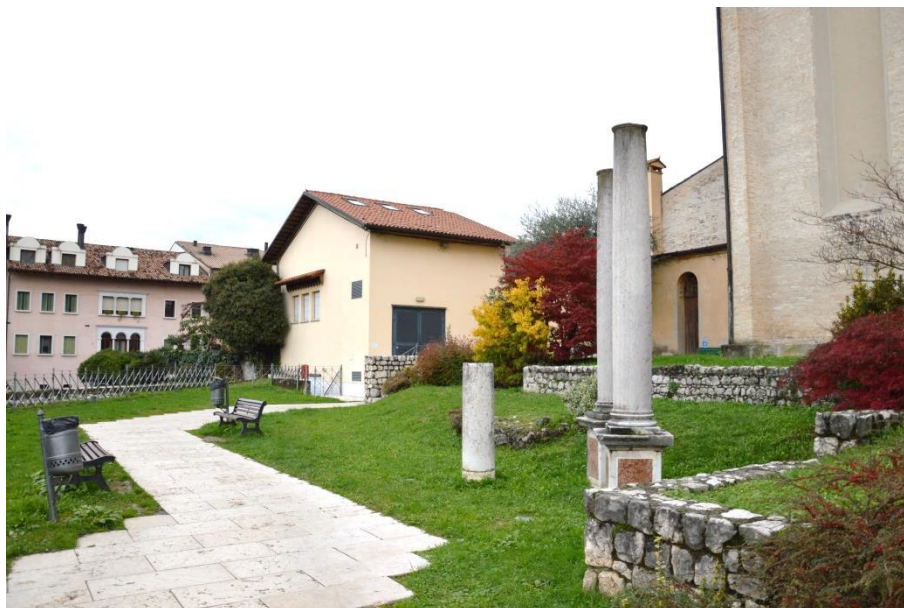
il percorso realizzato in lastre di Prun è accessibile, però gli spazi delle panchine - anche qui prive di braccioli - non consentono l'accostamento di una carrozzina alla panchina; Giovanni De Piero puntualizza l'importanza di uno spazio per l'accostamento per poter conversare a proprio agio.
